**Verslag huishoudelijke elektrische installatie op laagspanning en zeer lage spanning****Algemeen:**

| Referentie: <b>010-20260429-05</b> | Datum controle: <b>29/04/2026</b> |

| Adres installatie: <b>Bouwhandelstraat 79, 2140 - Borgerhout</b> | Nummer teller(s): <b>1SAG1100004117</b> |

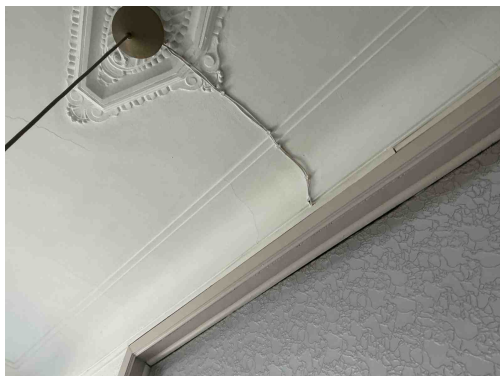
**C27** - Het gebruik van geleiders van het type VTLMb (côte-à-côte) is niet toegestaan (Boek 1: 1.4.2.1).  
*Opmerking: Oa living , eetplaats, kelder ,...*

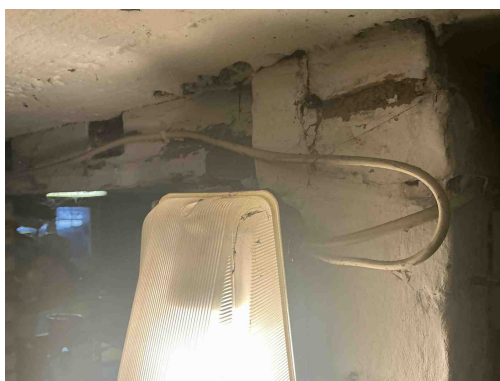
**C27** - Het gebruik van geleiders van het type VTLMb (côte-à-côte) is niet toegestaan (Boek 1: 1.4.2.1).  
*Opmerking: Oa living , eetplaats, kelder ,...*

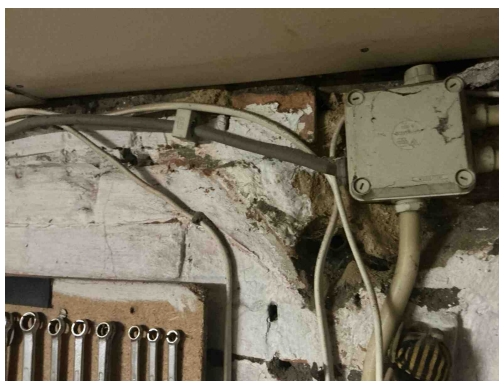
**C27** - Het gebruik van geleiders van het type VTLMb (côte-à-côte) is niet toegestaan (Boek 1: 1.4.2.1).  
*Opmerking: Oa living , eetplaats, kelder ,...*

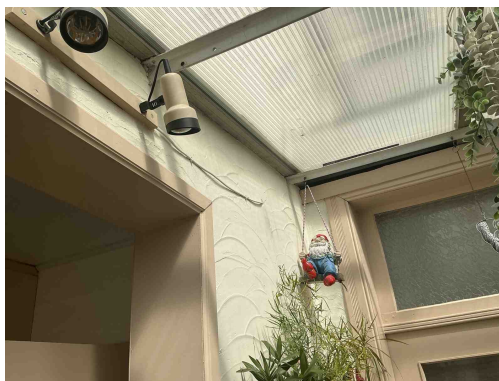
**C27** - Het gebruik van geleiders van het type VTLMb (côte-à-côte) is niet toegestaan (Boek 1: 1.4.2.1).  
*Opmerking: Oa living , eetplaats, kelder ,...*

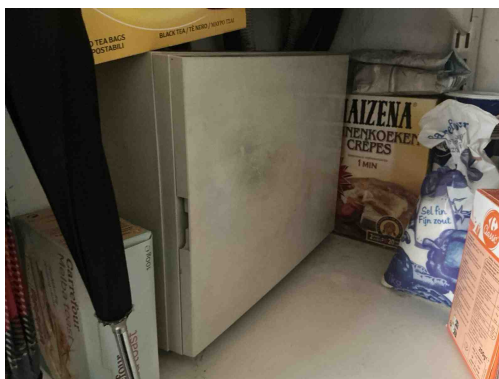
**B18** - Het volgnummer is niet op elk bord vermeld (Boek 1: 3.1.3.3).  
*Opmerking: Oa bord 1 en 2*

**B17** - De voedingsspanning is niet op elk bord vermeld (Boek 1: 3.1.3.3).  
*Opmerking: Oa bord 1 en 2*

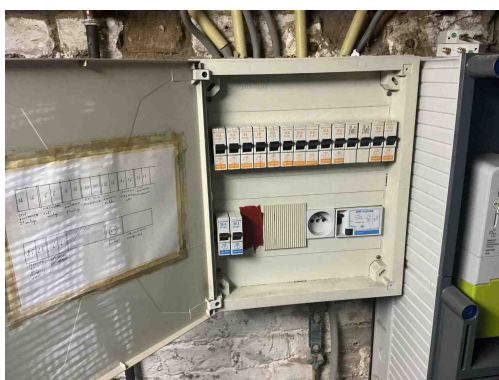
**B18** - Het volgnummer is niet op elk bord vermeld (Boek 1: 3.1.3.3).  
*Opmerking: Oa bord 1 en 2*

**B17** - De voedingsspanning is niet op elk bord vermeld (Boek 1: 3.1.3.3).  
*Opmerking: Oa bord 1 en 2*

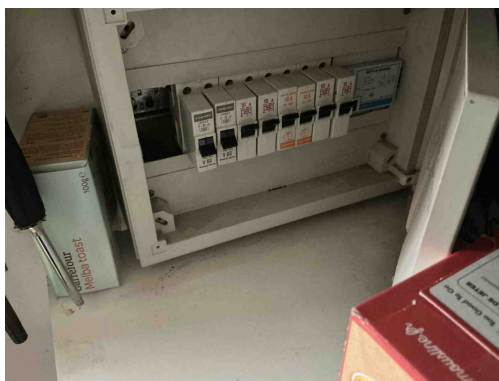
**B18** - Het volgnummer is niet op elk bord vermeld (Boek 1: 3.1.3.3).  
*Opmerking: Oa bord 1 en 2*

**B17** - De voedingsspanning is niet op elk bord vermeld (Boek 1: 3.1.3.3).  
*Opmerking: Oa bord 1 en 2*

**D24** - De differentieelstroombeschermingsinrichtingen die worden geplaatst in huishoudelijke installaties dienen tenminste van het type A te zijn (Boek 1: 5.3.5.3).  
*Opmerking: Oa bord 1 en 2*

**B06** - Het elektrisch verdeelbord heeft niet de minimale beschermingsgraad IPXX-B in een gewone ruimte (Boek 1: 4.2.2.3).  
*Opmerking: Oa bord 2*

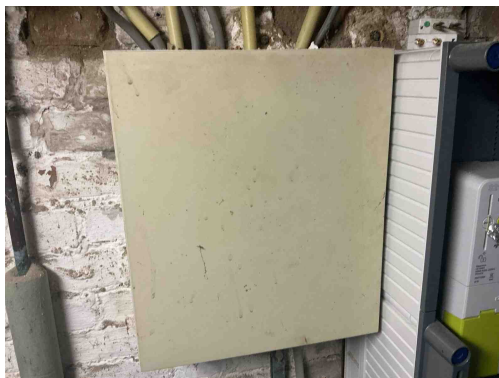
**B18** - Het volgnummer is niet op elk bord vermeld (Boek 1: 3.1.3.3).  
*Opmerking: Oa bord 1 en 2*

**B17** - De voedingsspanning is niet op elk bord vermeld (Boek 1: 3.1.3.3).  
*Opmerking: Oa bord 1 en 2*

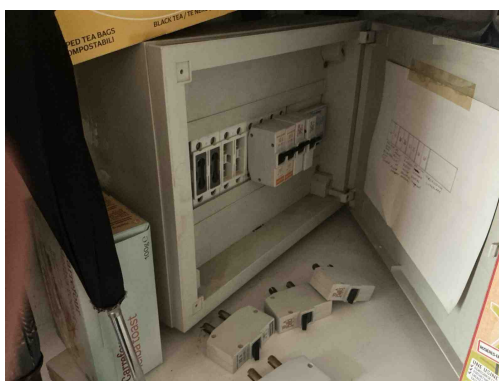
**B30** - De houder van de beveiliging in een huishoudelijke ruimte is niet voorzien van aangepaste kalibreerelementen (Boek1: 5.3.5.5).

*Opmerking: Oa bord 2*

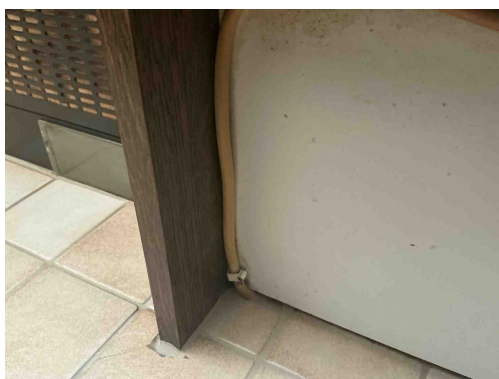
**C38** - Het gebruikte kabeltype (snoerkabel) voldoet niet aan de specificaties die van toepassing zijn op voedingsleidingen voor vaste installatie (Boek 1: 1.4.2.1, 5.2.6.2).

*Opmerking: Oa keuken*

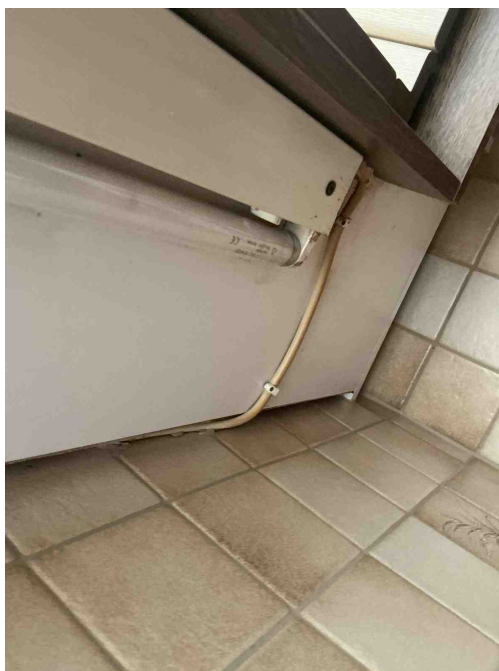
**C38** - Het gebruikte kabeltype (snoerkabel) voldoet niet aan de specificaties die van toepassing zijn op voedingsleidingen voor vaste installatie (Boek 1: 1.4.2.1, 5.2.6.2).

*Opmerking: Oa keuken*

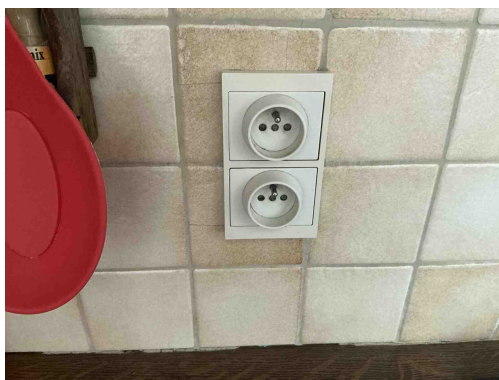
**T10** - Bepaalde contactdozen en/of schakelaars zijn niet degelijk bevestigd (Boek 1: 1.4.1.3).

*Opmerking: Oa berging*

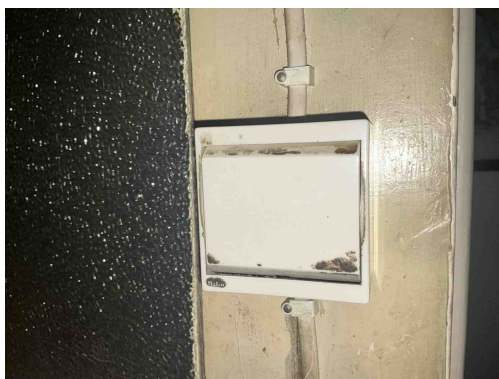
**T13** - Opbouwcontactdozen en/of -schakelaars zonder achterplaatje mogen niet rechtstreeks op een brandbare ondergrond bevestigd worden (Boek 1: 4.3.3.5).

*Opmerking: Oa kelder*

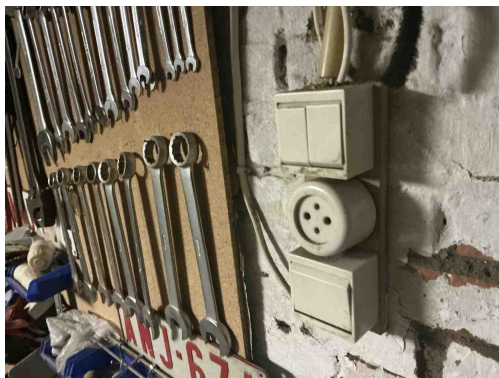
**T13** - Opbouwcontactdozen en/of -schakelaars zonder achterplaatje mogen niet rechtstreeks op een brandbare ondergrond bevestigd worden (Boek 1: 4.3.3.5).

*Opmerking: Oa kelder*

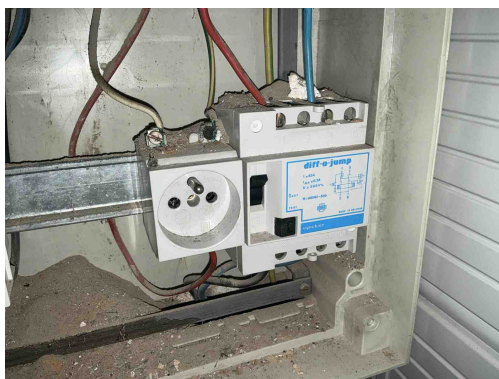
**D24** - De differentieelstroombeschermingsinrichtingen die worden geplaatst in huishoudelijke installaties dienen tenminste van het type A te zijn (Boek 1: 5.3.5.3).

*Opmerking: Oa bord 1 en 2*

**D01** - De differentieelstroominrichting schakelt niet uit na indrukken van de testknop (Boek 1: 5.3.5.3).

*Opmerking: Oa bord 1*

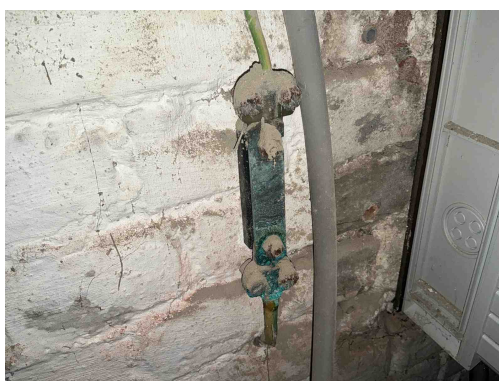
| <b>INFO</b> | Corosie op de onderbreker |

**A11** - De aardingsonderbreker is niet op een normale manier bereikbaar (Boek 1: 5.4.3.5).

*Opmerking: Oa niet te openen corrosie*
