**Verslag huishoudelijke elektrische installatie op laagspanning en zeer lage spanning****Algemeen:**

Referentie: 011-20260629-03	Datum controle: 29/06/2026
Keurder: 011

Eigenaar: Onbekend	EAN-code: Onbekend
Adres installatie: Distelhoek 39 bus 101, 2170 - Antwerpen	Nummer teller(s): 64828615
Distributienetbeheerder installatie: Fluvius	
Datum uitvoering installatie:	<input type="checkbox"/> Vóór 01/10/1981 <input checked="" type="checkbox"/> Tussen 01/10/1981 en 01/06/2020 <input type="checkbox"/> Vanaf 01/06/2020
Type:	<input checked="" type="checkbox"/> Wooneenheid <input type="checkbox"/> Niet-huishoudelijk <input type="checkbox"/> PV <input type="checkbox"/> Batterij <input type="checkbox"/> Laadpaal

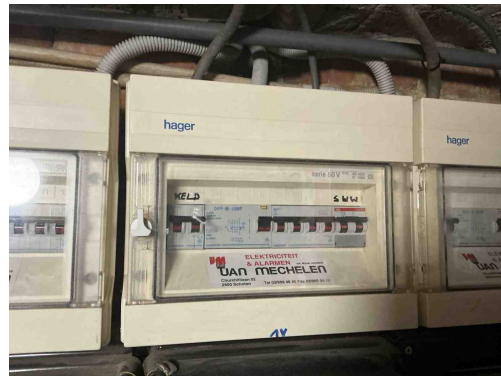
B17 - De voedingsspanning is niet op elk bord vermeld (Boek 1: 3.1.3.3).

Opmerking: Oa bord 1

B04 - De aanduiding van de kringen, klemmen en/of schakelapparatuur ontbreekt, is onjuist of is onvolledig (Boek 1: 3.1.3.1/5.1.6.1).

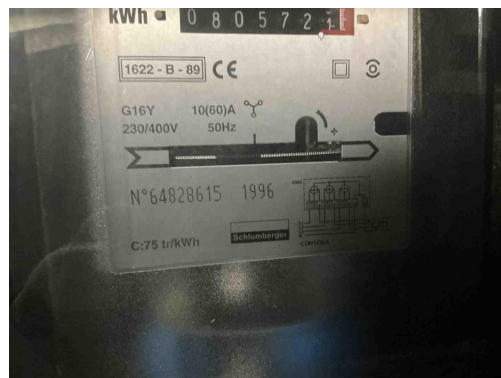
B15 - De (bijkomende) differentieelstroominrichting(en) kan/kunnen overbelast worden door de toegenomen stroom in de installatie (Boek 1: 4.4.1.1).

Opmerking: Oa teller 60A diff 40A

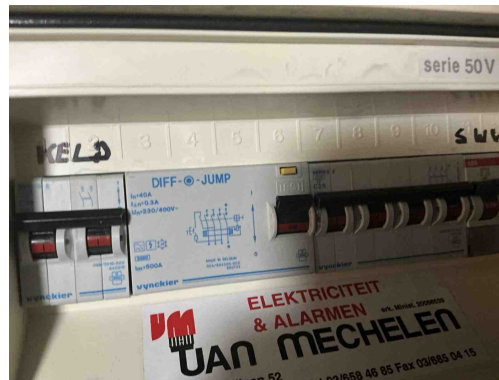
B15 - De (bijkomende) differentieelstroominrichting(en) kan/kunnen overbelast worden door de toegenomen stroom in de installatie (Boek 1: 4.4.1.1).

Opmerking: Oa teller 60A diff 40A

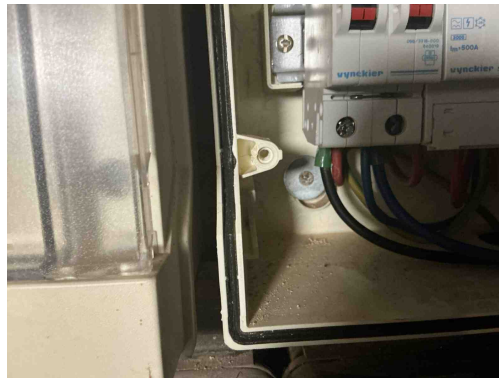
T21 - Het elektrisch materieel is niet geplaatst volgens de voorschriften van de fabrikant/ regels van goed vakmanschap . (Boek 1: 1.4.1.3)

Opmerking: Oa ophangvijzen bord 1
