Asbestinventarisatetest

Ruggeveldlaan 664/2, 2100 Antwerpen

Attestnummer : 20231202-000014.000

Uitgegeven op : 02.12.2023

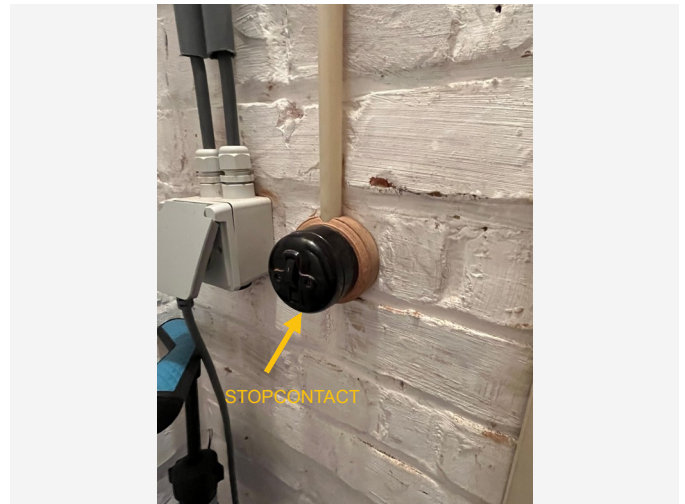
Eindbeoordeling materiaalrisico	Laag materiaalrisico en/of verlaagde kans op vezelvrijgave
---------------------------------	--

Gebondenheid	Categorie 1: hechtgebonden in oorsprong
Asbestsoort (vezeltype)	Crocidoliet aanwezig
Asbestconcentratie	Laag (< 50%)
Afschermingsgraad van het gehele materiaal	Geheel of deels (ook) vrij aan de binnenlucht
Toestand van het materiaal	Onbeschadigd, niet verweerd

Beschrijving	Lichtschakelaar - Kelder
Omgeving	Binnen
Primaire drager	Binnenwand
Asbestmateriaal	Plaat, paneel, tablet - Type Bakeliet
Bindmiddel van asbestmateriaal	Kunststof of -hars
Gebondenheid op basis van bindmiddel	Hecht
Hoeveelheid (oppervlakte - dikte - aantal)	• 0,50 m ² - 0,50 cm - 1 stuk
Totaal volume	0,003 m ³
Eenvoudig bereikbaar	Ja

Bevestigingswijze	• Geschroefd
Identificatiemethode	Vaststelling zonder monstername
Destructieve handeling voor identificatie	Nee

- Zorg voor een veilig beheer. Vermijd het beschadigen van het asbestmateriaal. Controleer de toestand jaarlijks op wijzigingen.

- Eenvoudige handelingen: mag via doe-het-zelf of door werknemer(s) met opleidingsattest eenvoudige handelingen
De lichtschakelaar mag via doe-het-zelf verwijderd d.m.v. eenvoudige handelingen. Hiervoor is het belangrijk om een aantal veiligheidsmaatregelen in acht te nemen: draag steeds beschermende kledij (beschermingspak, handschoenen, FFP-3 mondkap), hou de lichtschakelaar tijdens de werkzaamheden goed vochtig, verwijder zonder breken, gebruik geen snelroterend gereedschap (bv: slijpschijf, boormachine...).
- Eenvoudige handelingen: enkel door erkend asbestverwijderaar
Uiteraard kan er ook steeds beroep gedaan worden op een erkend asbestverwijderaar.

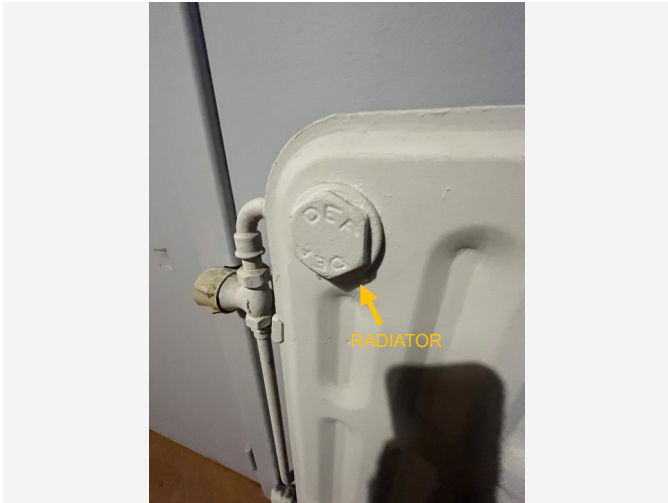
Vrije foto

Doorheen de woning kunnen radiatoren teruggevonden van het type DEA. Het is mogelijk dat er zich achter de grote schroeven van de radiator asbesthoudende dichtingen/pakkingen bevinden. Tijdens de inspectie was niet duidelijk zichtbaar en kan dus enkel met zekerheid vastgesteld worden bij een destructief onderzoek, hetgeen niet het voorwerp was bij de opmaak van dit attest. Indien er werkzaamheden zouden plaatsvinden, dient men hiervoor extra waakzaam te zijn.

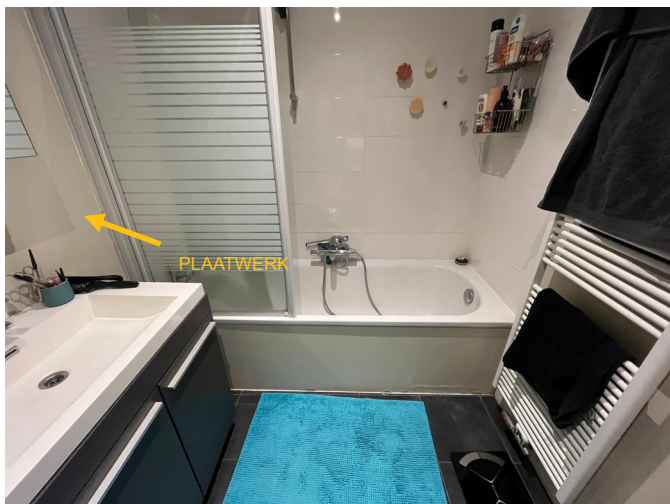
Vrije foto

De plafonds en de muren van de badkamer zijn bedekt met plaatwerk (bv: gyproc, hout, 'vals' plafond...). Het is mogelijk dat er zich hierachter nog asbestverdachte toepassingen bevinden. Dit kan enkel vastgesteld worden bij een destructief onderzoek, hetgeen niet het voorwerp was bij de opmaak van dit attest. Indien er werkzaamheden zouden plaatsvinden, dient men hiervoor extra waakzaam te zijn.

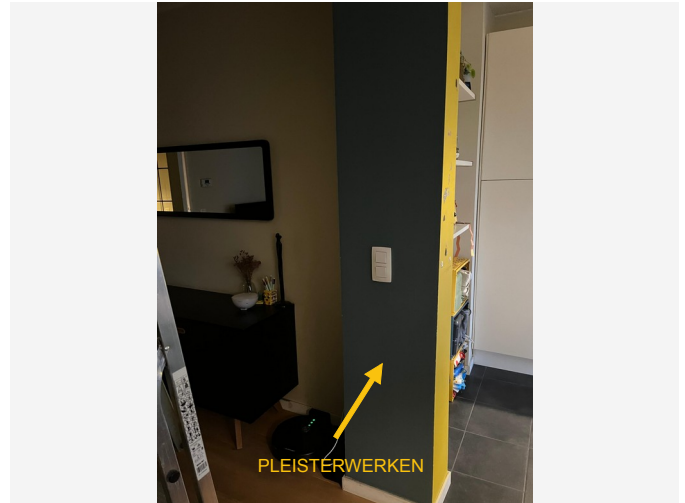
Fiche 4: Pleisterwerken - Muren

Geen asbest

#	Type	Referentie	Resultaat
4.1	Mengmonster	Staal 1 - Pleisterwerk muren	Geen asbest

Beschrijving	Pleisterwerken - Muren
Omgeving	Binnen
Primaire drager	Binnenwand
Bindmiddel van materiaal	Gips - kalk
