**Verslag huishoudelijke elektrische installatie op laagspanning en zeer lage spanning****Algemeen:**

Referentie: <b>012-20260511-01</b>	Datum controle: <b>11/05/2026</b>
Keurder: <b>012</b>

Eigenaar: <b>Onbekend</b>	EAN-code: <b>541448820052640474</b>
Adres installatie: <b>Beeckmansstraat 1a, 2170 - Merksem</b>	Nummer teller(s): <b>1LGZ0469731722</b>
Distributienetbeheerder installatie: <b>Fluvius</b>	
Datum uitvoering installatie:	<input type="checkbox"/> Vóór 01/10/1981 <input checked="" type="checkbox"/> Tussen 01/10/1981 en 01/06/2020 <input type="checkbox"/> Vanaf 01/06/2020
Type:	<input checked="" type="checkbox"/> Woonenheid <input type="checkbox"/> Niet-huishoudelijk <input type="checkbox"/> PV <input type="checkbox"/> Batterij <input type="checkbox"/> Laadpaal

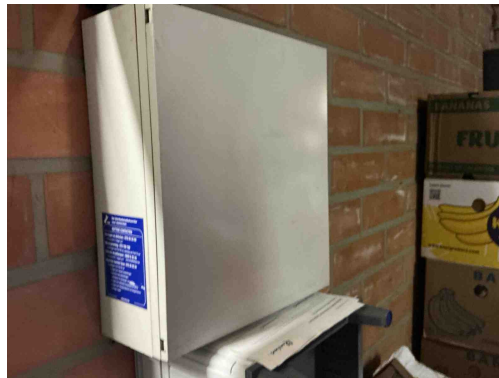
**B17** - De voedingsspanning is niet op elk bord vermeld (Boek 1: 3.1.3.3).  
*Opmerking: Oa bord 1*

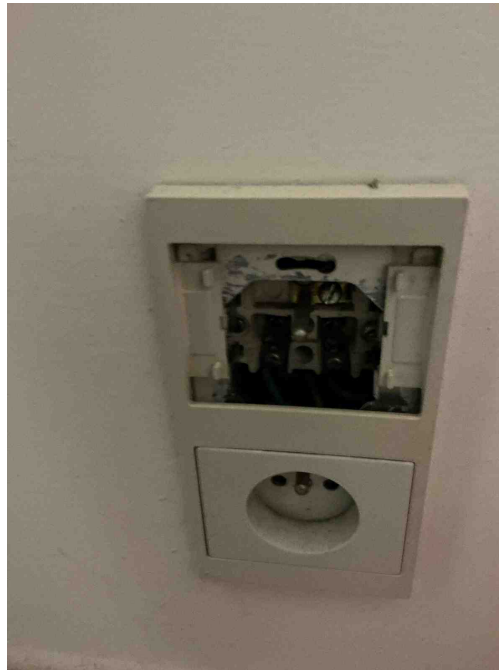
**T09** - Bepaalde contactdozen en/of schakelaars zijn beschadigd (Boek 1: 1.4.1.3).

*Opmerking: Oa berging garage 1*

**T02** - Gevaar voor rechtstreekse aanraking: genaakbare delen onder spanning (Boek 1: 4.2.2).

*Opmerking: Oa contactdoos berging garage 1*

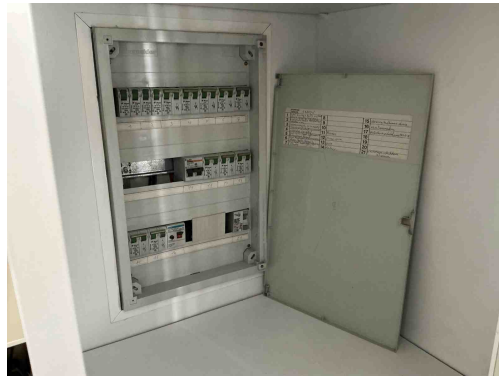
**B29** - Het elektrisch verdeelbord in een huishoudelijke ruimte is niet voorzien van een deur (Boek1: 5.3.5.1).

*Opmerking: Oa bord 2*

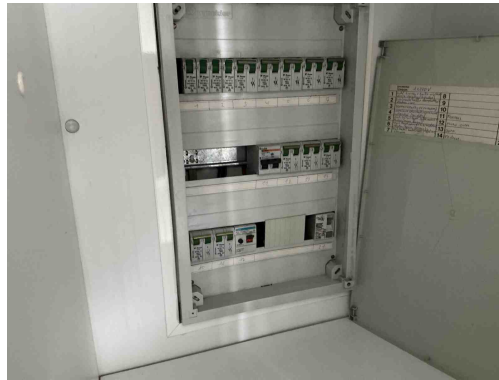
**B06** - Het elektrisch verdeelbord heeft niet de minimale beschermingsgraad IPXX-B in een gewone ruimte (Boek 1: 4.2.2.3).  
*Opmerking: Oa bord 2 afdekplaatjes*
