Asbestinventarisatetest

Bisschoppenhoflaan 134/302, 2100 Antwerpen

Attestnummer : 20230215-000187.000

Asbestveilig

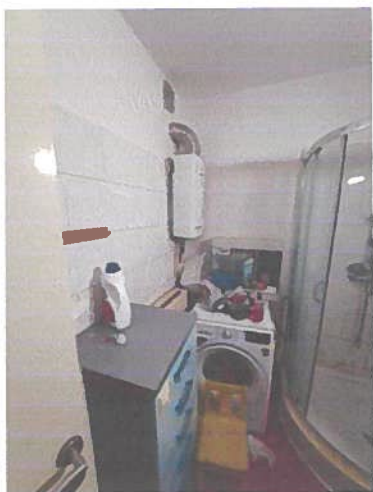
Fiche 1: Tegellijm

De tegels tegen de wand doet vermoeden dat er lijm kan zijn gebruikt. Deze lijm kan asbest bevatten. Bij verwijderen van de tegels hou hier mee. Laat bij twijfel deze lijm analyseren in een labo. Omdat al de tegels nog intact zijn is staalname niet mogelijk.

Identificatiemethode	Redelijk vermoeden
Primaire drager	Binnenwand

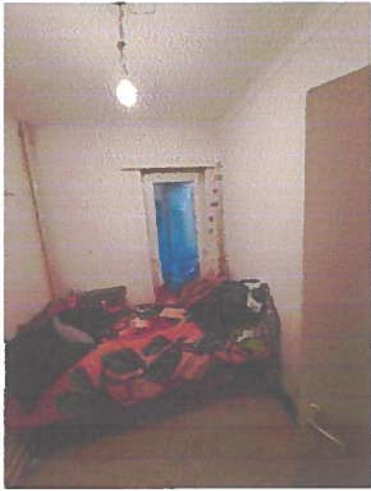
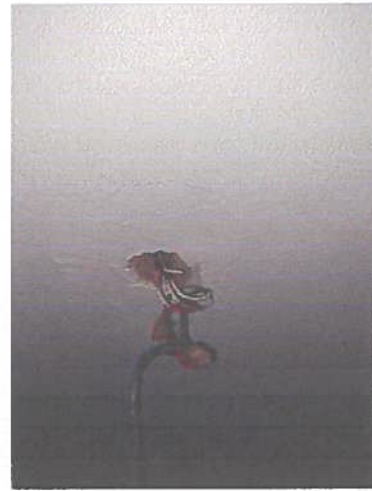
Fiche 3: pleisterwerk plafond

Geen asbest

#	Type	Referentie	Resultaat
3.1	Puntmonster	ID 2	Geen asbest

Beschrijving	pleisterwerk plafond
Omgeving	Binnen
Primaire drager	Plafond
Bindmiddel van materiaal	Gips - kalk

Gebondenheid op basis van bindmiddel	Niet-hechtgebonden
Hoeveelheid (oppervlakte - dikte - aantal)	• 88,00 m ² - 0,30 cm - 1 stuk
Totaal volume	0,264 m ³
Identificatiemethode	Vaststelling met monstername
Destructieve handeling voor identificatie	Nee

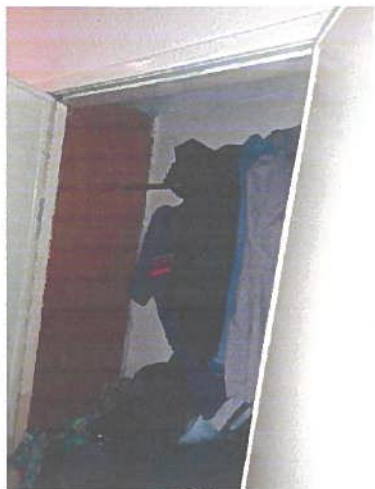
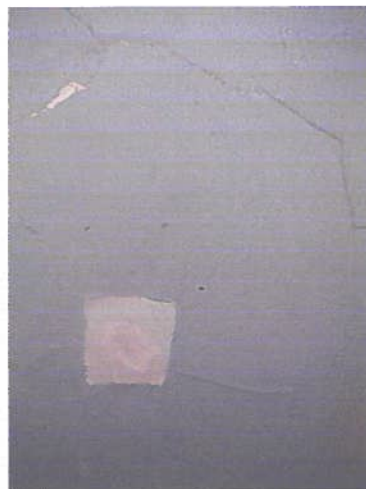
Fiche 4: pleisterwerk muur

Geen asbest

#	Type	Referentie	Resultaat
4.1	Puntmonster	ID 1	Geen asbest

Beschrijving	pleisterwerk muur
Omgeving	Binnen
Primaire drager	Binnenwand
Bindmiddel van materiaal	Gips - kalk

Gebondenheid op basis van bindmiddel	Niet-hechtgebonden
Hoeveelheid (oppervlakte - dikte - aantal)	• 168,00 m ² - 0,30 cm - 1 stuk
Totaal volume	0,504 m ³
Identificatiemethode	Vaststelling met monstername
Destructieve handeling voor identificatie	Nee
