**Verslag huishoudelijke elektrische installatie op laagspanning en zeer lage spanning****Algemeen:**

| Referentie: <b>010-20260729-02</b> | Datum controle: <b>29/07/2026</b> |

| Adres installatie: | <b>Molendreef 13 bus 2 , 2110 - Wijnegem</b> | Nummer teller(s): | <b>1SAG3200083448</b> |

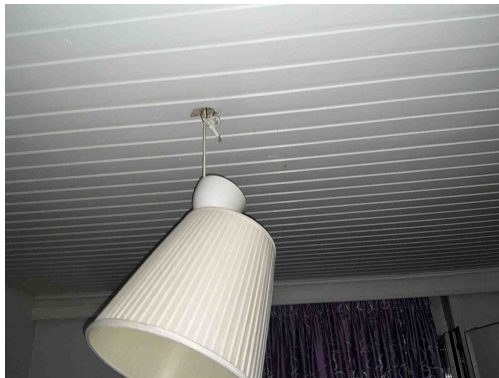
**C26** - De verbindingen zijn niet gebeurd in borden, in aftakdozen, aan de klemmen van contactdozen, schakelaars of in de verlichtingstoestellen (Boek 1: 5.2.6.1).

*Opmerking: Oa slaapkamer*

**C21** - Het gebruik van geleiders van het type VOB, zonder bijkomende afscherming is niet toegestaan (Boek 1: 5.2.9.6).

*Opmerking: Oa slaapkamer en wc*

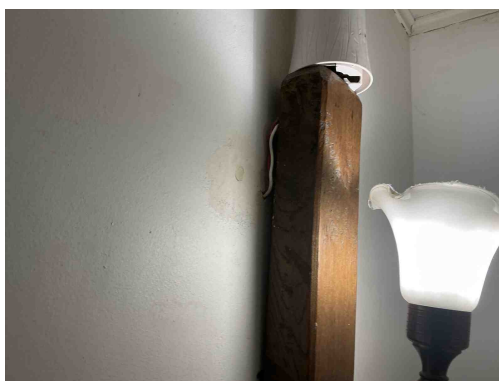
**C21** - Het gebruik van geleiders van het type VOB, zonder bijkomende afscherming is niet toegestaan (Boek 1: 5.2.9.6).  
*Opmerking: Oa slaapkamer en wc*
