**Verslag huishoudelijke elektrische installatie op laagspanning en zeer lage spanning****Algemeen:**

| Referentie: <b>011-20260928-01</b> | Datum controle: <b>28/09/2026</b> |

| Adres installatie: <b>Van Steenlandstraat 53 bus V1, 2100 - Antwerpen</b> | Nummer teller(s): <b>1LGZ0469727844</b> |

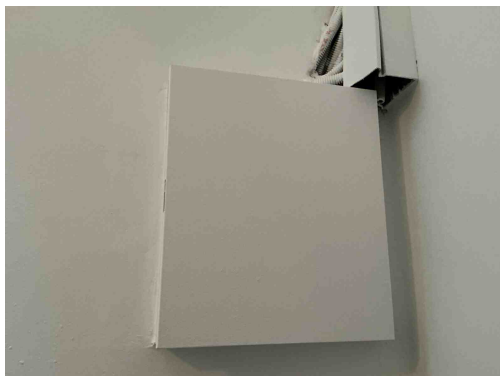
Inbreuk(en):

**B17** - De voedingsspanning is niet op elk bord vermeld (Boek 1: 3.1.3.3).  
*Opmerking: Oa bord 1 en 2*

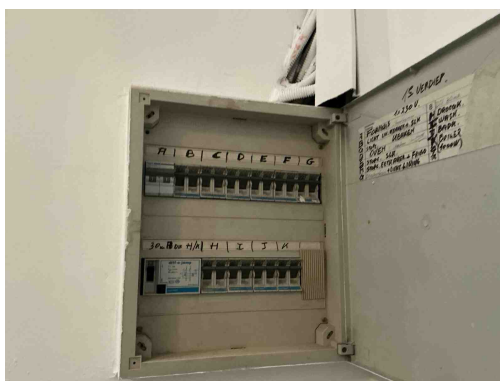
Inbreuk(en):

**B17** - De voedingsspanning is niet op elk bord vermeld (Boek 1: 3.1.3.3).  
*Opmerking: Oa bord 1 en 2*

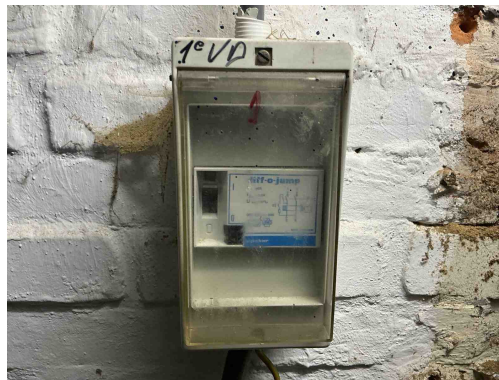
Inbreuk(en):

**B17** - De voedingsspanning is niet op elk bord vermeld (Boek 1: 3.1.3.3).

*Opmerking: Oa bord 1 en 2*

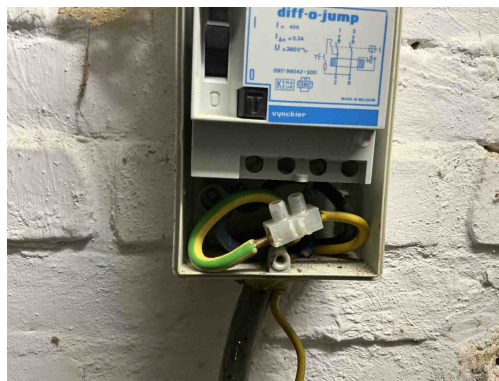
Inbreuk(en):

**C35** - Er zijn doorverbindingen gemaakt met lusterklemmen; er kon niet aangetoond worden dat deze klemmen geschikt zijn voor de aanwezige spanning, stroom en draadsectie en dat ze "CE" zijn (Boek 1: 1.4.2.1.).

*Opmerking: Oa bord 1*

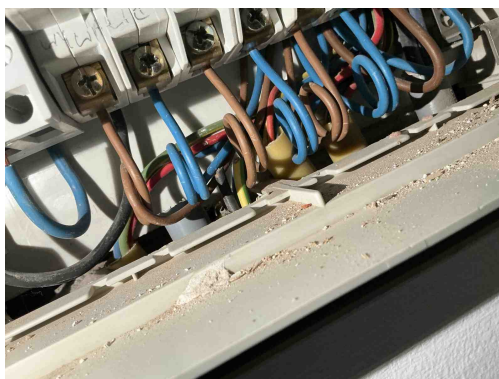
Inbreuk(en):

**C28** - Niet gebruikte leidingen onder spanning zijn niet op een degelijke manier geïsoleerd of verwijderd (Boek 1: 4.2.1.1).  
*Opmerking: Oa bord 2*
