Verlag huishoudelijke elektrische installatie op laagspanning en zeer lage spanning

Referentie: 012-20260617-05	Datum controle: 17/06/2026
Keurder: 012

Eigenaar: Onbekend	EAN-code: 541448820049880036
Adres installatie: Sint-Damiaanstraat 226, bus 1V 2160 - Wommelgem	Nummer teller(s): 1SAG1100481957
Distributienetbeheerder installatie: Fluvius	
Datum uitvoering installatie:	<input type="checkbox"/> Vóór 01/10/1981 <input checked="" type="checkbox"/> Tussen 01/10/1981 en 01/06/2020 <input type="checkbox"/> Vanaf 01/06/2020
Type:	<input checked="" type="checkbox"/> Wooneenheid <input type="checkbox"/> Niet-huishoudelijk <input type="checkbox"/> PV <input type="checkbox"/> Batterij <input type="checkbox"/> Laadpaal

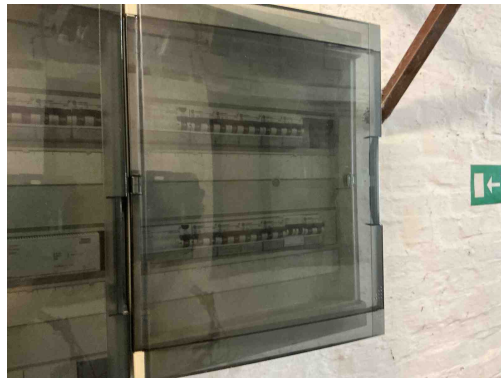
Inbreuk(en):

B17 - De voedingsspanning is niet op elk bord vermeld (Boek 1: 3.1.3.3).
Opmerking: Oa bord 1

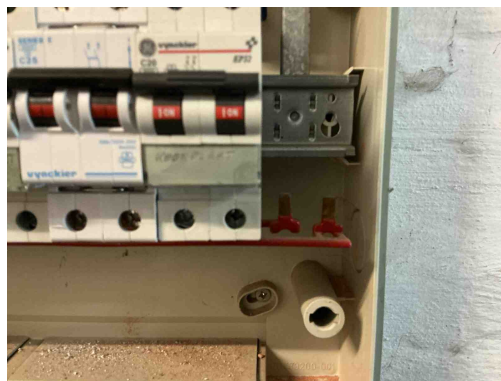
Inbreuk(en):

T21 - Het elektrisch materieel is niet geplaatst volgens de voorschriften van de fabrikant/ regels van goed vakmanschap . (Boek 1: 1.4.1.3)

Opmerking: Oa afdekplaatjes bord 1, vijzen niet afgedekt bord 1 ,kamgeleider niet afgedekt bord 1, geleiders niet afgedekt bord 1

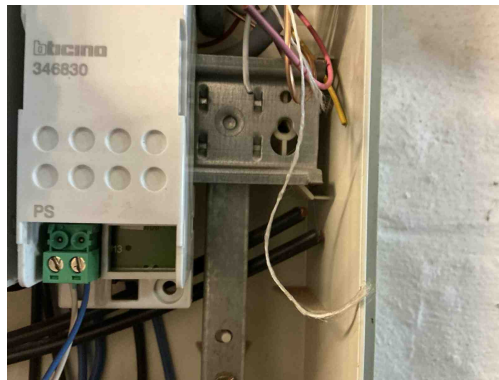
Inbreuk(en):

T21 - Het elektrisch materieel is niet geplaatst volgens de voorschriften van de fabrikant/ regels van goed vakmanschap . (Boek 1: 1.4.1.3)

Opmerking: Oa afdekplaatjes bord 1, vijzen niet afgedekt bord 1 ,kamgeleider niet afgedekt bord 1, geleiders niet afgedekt bord 1

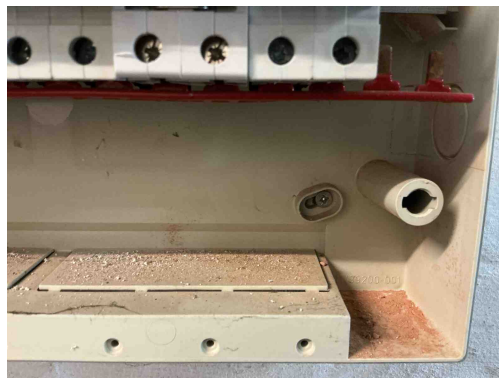
Inbreuk(en):

T21 - Het elektrisch materieel is niet geplaatst volgens de voorschriften van de fabrikant/ regels van goed vakmanschap . (Boek 1: 1.4.1.3)

Opmerking: Oa afdekplaatjes bord 1, vijzen niet afgedekt bord 1 ,kamgeleider niet afgedekt bord 1, geleiders niet afgedekt bord 1

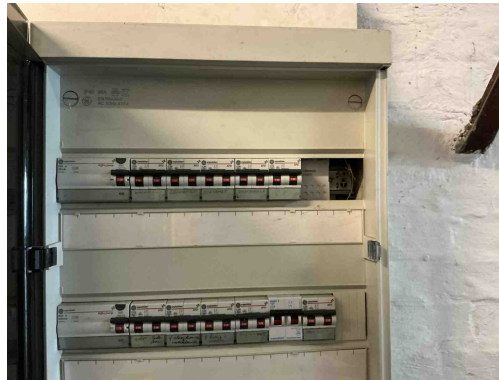
Inbreuk(en):

T21 - Het elektrisch materieel is niet geplaatst volgens de voorschriften van de fabrikant/ regels van goed vakmanschap . (Boek 1: 1.4.1.3)

Opmerking: Oa afdekplaatjes bord 1, vijzen niet afgedekt bord 1 ,kamgeleider niet afgedekt bord 1, geleiders niet afgedekt bord 1

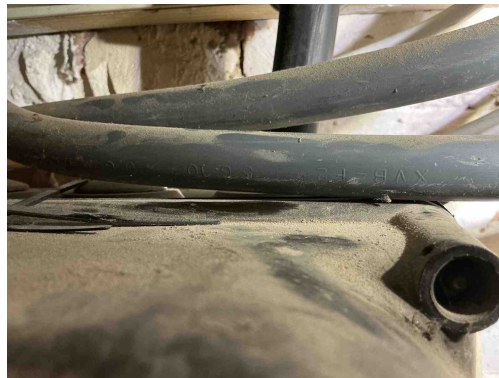
Inbreuk(en):

A19 - Er bevindt zich een geel-groene geleider in de meterbord verbinding aan de oorsprong van de installatie en deze is niet beveiligd tegen onrechtstreekse aanraking d.m.v. een differentieelstroominrichting van maximum 300 mA geplaatst in het begin van de elektrische installatie van een residentieel geheel (incl. in de gemeenschappelijke delen) (Boek 1: 1.5, 4.2.4.3, 4.2.4.4+ SYNERGRID C1/107).

Opmerking: Oa bord 1

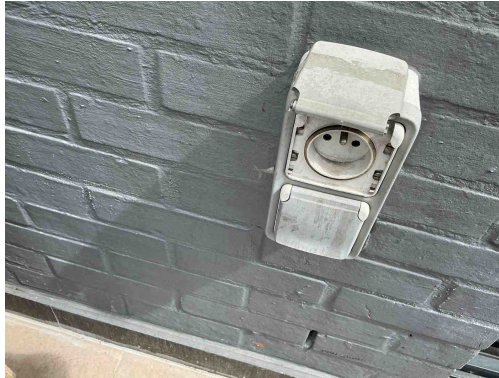
Inbreuk(en):

T09 - Bepaalde contactdozen en/of schakelaars zijn beschadigd (Boek 1: 1.4.1.3).
Opmerking: Oa terras

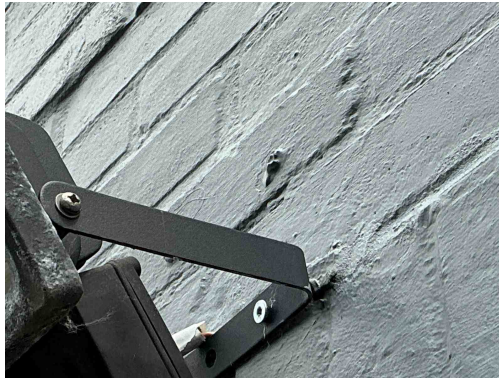
Inbreuk(en):

C21 - Het gebruik van geleiders van het type VOB, zonder bijkomende afscherming is niet toegestaan (Boek 1: 5.2.9.6).
Opmerking: Oa terras

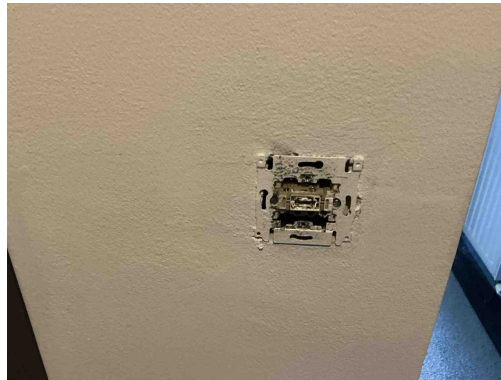
Inbreuk(en):

T10 - Bepaalde contactdozen en/of schakelaars zijn niet degelijk bevestigd (Boek 1: 1.4.1.3).
Opmerking: Oa gang
