**Verslag huishoudelijke elektrische installatie op laagspanning en zeer lage spanning****Algemeen:**

Referentie: 012-20260615-06	Datum controle: 15/06/2026
Keurder: 012

Eigenaar: Onbekend	EAN-code: 541448820054375992
Adres installatie: Jozef Simonslaan 32, 2520 - Ranst	Nummer teller(s): 1SAG1100966761
Distributienetbeheerder installatie: Fluvius	
Datum uitvoering installatie:	<input checked="" type="checkbox"/> Vóór 01/10/1981 <input type="checkbox"/> Tussen 01/10/1981 en 01/06/2020 <input type="checkbox"/> Vanaf 01/06/2020
Type:	<input checked="" type="checkbox"/> Woonenheid <input type="checkbox"/> Niet-huishoudelijk <input type="checkbox"/> PV <input type="checkbox"/> Batterij <input type="checkbox"/> Laadpaal

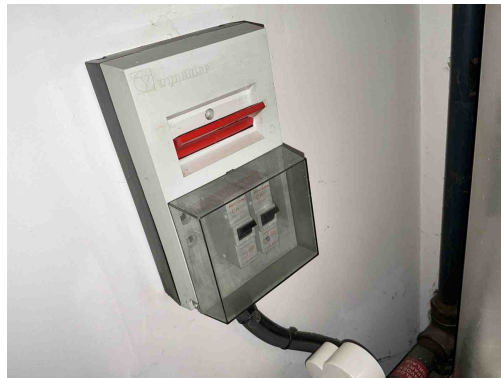
B17 - De voedingsspanning is niet op elk bord vermeld (Boek 1: 3.1.3.3).
Opmerking: Oa bord 1 ,2

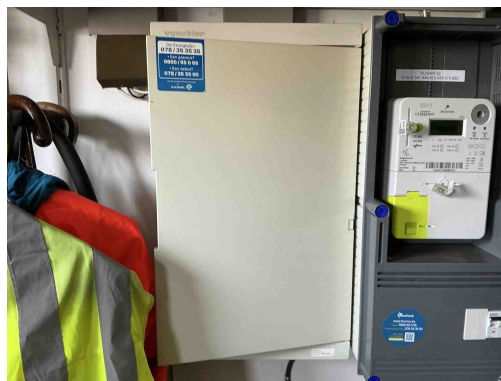
B17 - De voedingsspanning is niet op elk bord vermeld (Boek 1: 3.1.3.3).
Opmerking: Oa bord 1 ,2

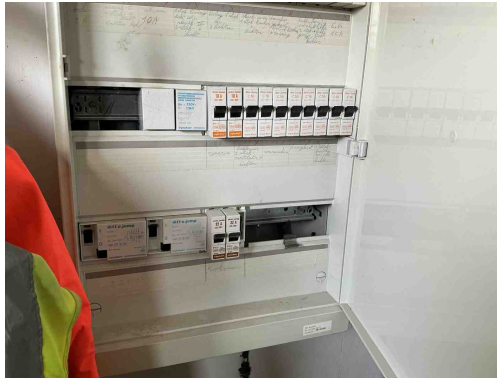
B06 - Het elektrisch verdeelbord heeft niet de minimale beschermingsgraad IPXX-B in een gewone ruimte (Boek 1: 4.2.2.3).
Opmerking: Oa afdekplaatjes bord 1

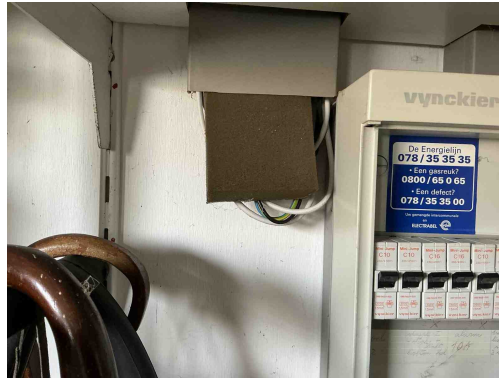
C21 - Het gebruik van geleiders van het type VOB, zonder bijkomende afscherming is niet toegestaan (Boek 1: 5.2.9.6).
Opmerking: Oa garage ,zolder

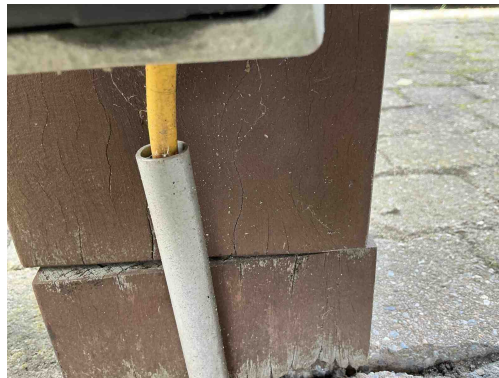
C38 - Het gebruikte kabeltype (snoerkabel) voldoet niet aan de specificaties die van toepassing zijn op voedingsleidingen voor vaste installatie (Boek 1: 1.4.2.1, 5.2.6.2).

Opmerking: Oa tuin ,zolder

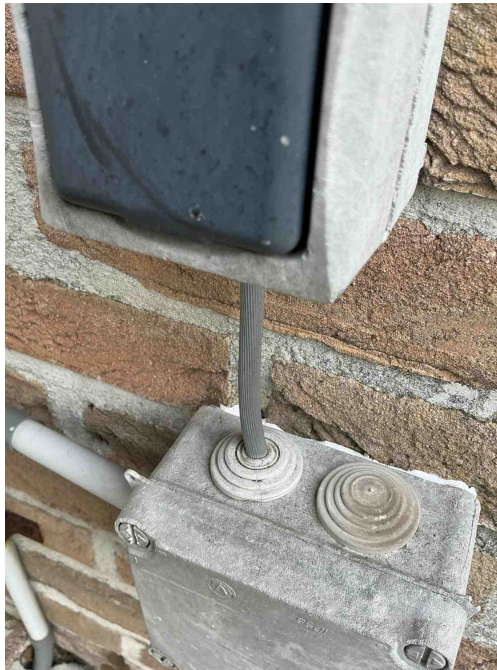
C38 - Het gebruikte kabeltype (snoerkabel) voldoet niet aan de specificaties die van toepassing zijn op voedingsleidingen voor vaste installatie (Boek 1: 1.4.2.1, 5.2.6.2).

Opmerking: Oa tuin ,zolder

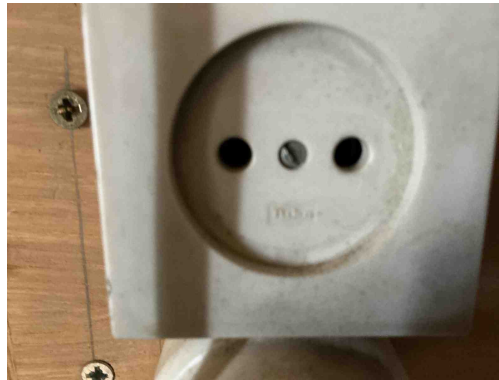
T11 - De contactdozen waarvan de toegekende stroomsterkte maximaal 16A en de toegekende spanning maximaal 250V bedraagt en niet bedoeld zijn voor de voeding van een of meerdere verbruikstoestellen voor een specifiek doel en niet geplaatst zijn in of op schakel- en verdeelborden, beschikken niet of IPXX-D (incl. gemeenschappelijke delen residentieel geheel) (Boek 1: 4.2.2.3/5.3.5.2).

Opmerking: Oa kinderbeveiliging algemeen

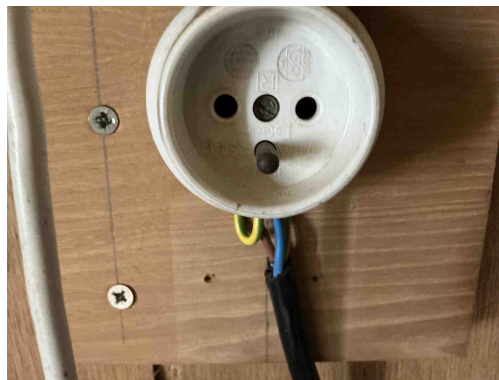
T11 - De contactdozen waarvan de toegekende stroomsterkte maximaal 16A en de toegekende spanning maximaal 250V bedraagt en niet bedoeld zijn voor de voeding van een of meerdere verbruikstoestellen voor een specifiek doel en niet geplaatst zijn in of op schakel- en verdeelborden, beschikken niet of IPXX-D (incl. gemeenschappelijke delen residentieel geheel) (Boek 1: 4.2.2.3/5.3.5.2).

Opmerking: Oa kinderbeveiliging algemeen
