# Asbestinventarisatetest

Van Asschestraat 82, 2160 Wommelgem

Attestnummer : 20231031-000175.000

## Asbestveilig

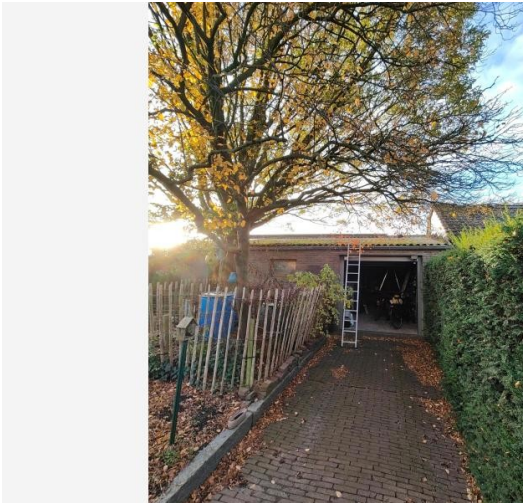
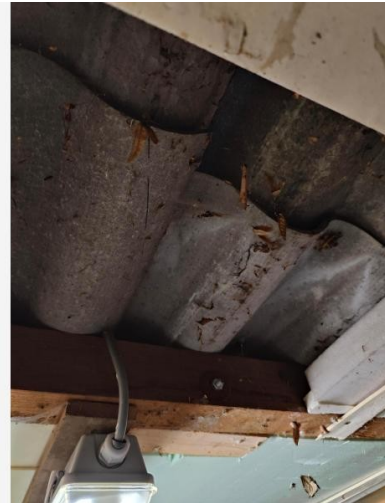
## Fiche 4: Dak - Golfplaten

Geen asbest

| # | Type | Referentie | Resultaat |
|---|---|---|---|
| 4.1 | Puntmonster | 2 | Geen asbest |

| Beschrijving | Dak - Golfplaten |
| Bindmiddel van materiaal | Cement |

| Gebondenheid op basis van bindmiddel | Hecht |
| Hoeveelheid (oppervlakte - aantal) | <ul style="list-style-type: none"> <li>• 50,00 m<sup>2</sup> - 1 stuk</li> </ul> |
