**Verslag huishoudelijke elektrische installatie op laagspanning en zeer lage spanning****Algemeen:**

| Referentie: <b>012-20260915-04</b> | Datum controle: <b>15/09/2026</b> |

| Adres installatie: <b>Gustaaf Peetersstraat 51/0001<br/>2520 - Ranst</b> | Nummer teller(s): <b>1SAG110082909</b> |

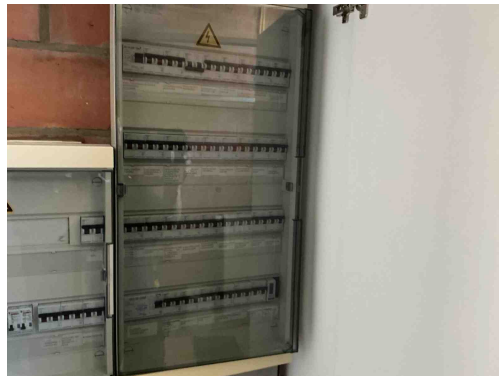
**B17** - De voedingsspanning is niet op elk bord vermeld (Boek 1: 3.1.3.3).  
*Opmerking: Oa bord 1,2*

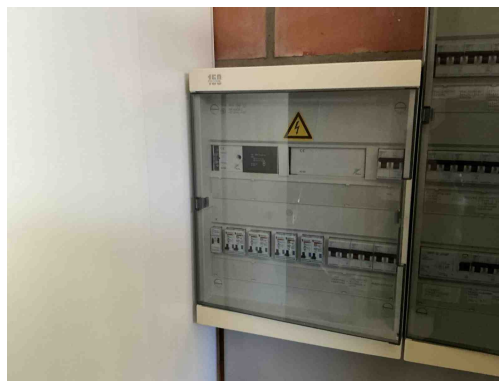
**B17** - De voedingsspanning is niet op elk bord vermeld (Boek 1: 3.1.3.3).  
*Opmerking: Oa bord 1,2*

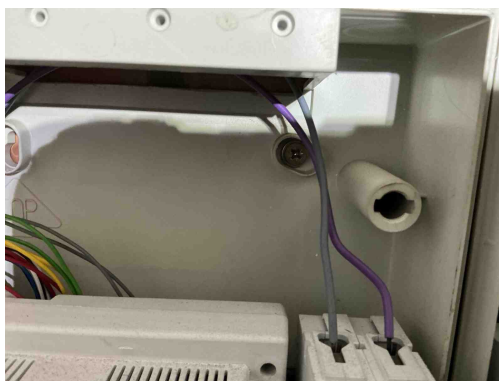
**T21** - Het elektrisch materieel is niet geplaatst volgens de voorschriften van de fabrikant/ regels van goed vakmanschap . (Boek 1: 1.4.1.3)

*Opmerking: Oa ophang vijzen niet afgedekt bord 1,2 , kamgeleider niet afgedekt bord 1,2*

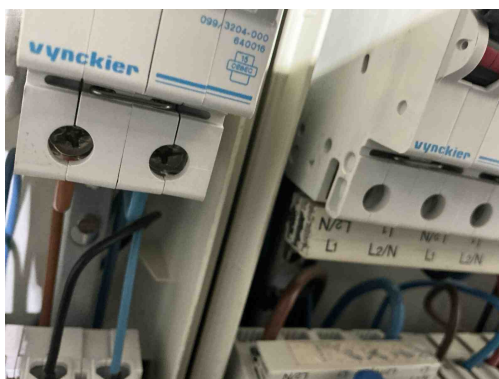
**T21** - Het elektrisch materieel is niet geplaatst volgens de voorschriften van de fabrikant/ regels van goed vakmanschap . (Boek 1: 1.4.1.3)

*Opmerking: Oa ophang vijzen niet afgedekt bord 1,2 , kamgeleider niet afgedekt bord 1,2*

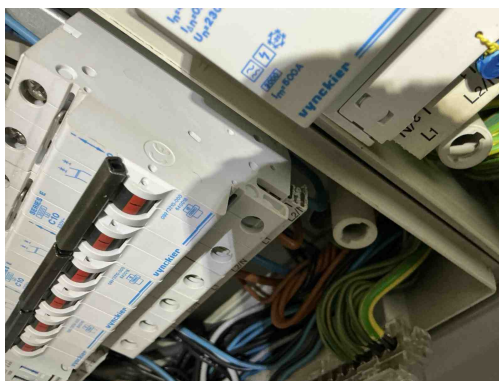
**T21** - Het elektrisch materieel is niet geplaatst volgens de voorschriften van de fabrikant/ regels van goed vakmanschap . (Boek 1: 1.4.1.3)

*Opmerking: Oa ophang vijzen niet afgedekt bord 1,2 , kamgeleider niet afgedekt bord 1,2*

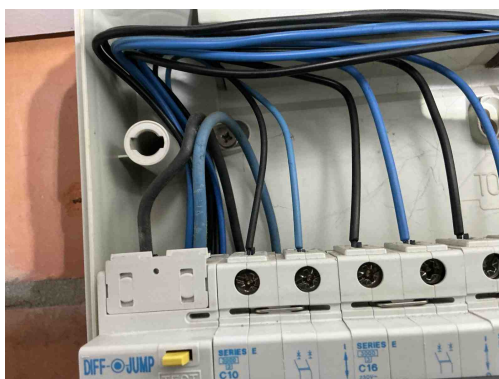
**T21** - Het elektrisch materieel is niet geplaatst volgens de voorschriften van de fabrikant/ regels van goed vakmanschap . (Boek 1: 1.4.1.3)

*Opmerking: Oa ophang vijzen niet afgedekt bord 1,2 , kamgeleider niet afgedekt bord 1,2*

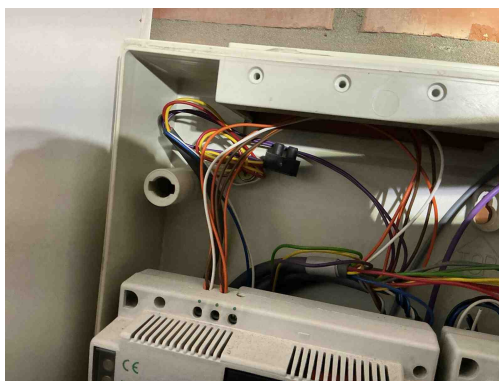
**C35** - Er zijn doorverbindingen gemaakt met lusterklemmen; er kon niet aangetoond worden dat deze klemmen geschikt zijn voor de aanwezige spanning, stroom en draadsectie en dat ze "CE" zijn (Boek 1: 1.4.2.1.).

*Opmerking: Oa bord 2,berging ,badkamer*

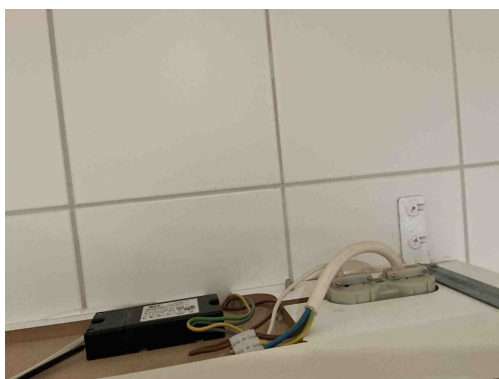
**C35** - Er zijn doorverbindingen gemaakt met lusterklemmen; er kon niet aangetoond worden dat deze klemmen geschikt zijn voor de aanwezige spanning, stroom en draadsectie en dat ze "CE" zijn (Boek 1: 1.4.2.1.).

*Opmerking: Oa bord 2,berging ,badkamer*

**C21** - Het gebruik van geleiders van het type VOB, zonder bijkomende afscherming is niet toegestaan (Boek 1: 5.2.9.6).

*Opmerking: Oa berging ,badkamer*

**C26** - De verbindingen zijn niet gebeurd in borden, in aftakdozen, aan de klemmen van contactdozen, schakelaars of in de verlichtingstoestellen (Boek 1: 5.2.6.1).

**C38** - Het gebruikte kabeltype (snoerkabel) voldoet niet aan de specificaties die van toepassing zijn op voedingsleidingen voor vaste installatie (Boek 1: 1.4.2.1, 5.2.6.2).

*Opmerking: Oa badkamer*

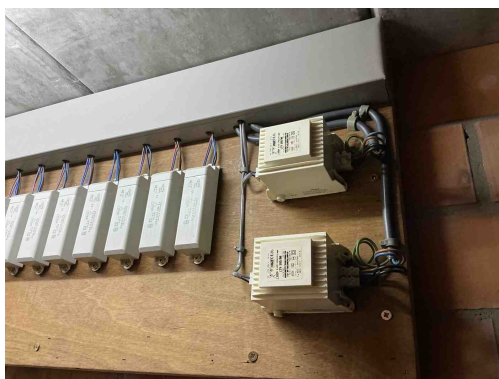
**C35** - Er zijn doorverbindingen gemaakt met lusterklemmen; er kon niet aangetoond worden dat deze klemmen geschikt zijn voor de aanwezige spanning, stroom en draadsectie en dat ze "CE" zijn (Boek 1: 1.4.2.1.).

*Opmerking: Oa bord 2, berging, badkamer*

**C21** - Het gebruik van geleiders van het type VOB, zonder bijkomende afscherming is niet toegestaan (Boek 1: 5.2.9.6).

*Opmerking: Oa berging, badkamer*

**C26** - De verbindingen zijn niet gebeurd in borden, in aftakdozen, aan de klemmen van contactdozen, schakelaars of in de verlichtingstoestellen (Boek 1: 5.2.6.1).

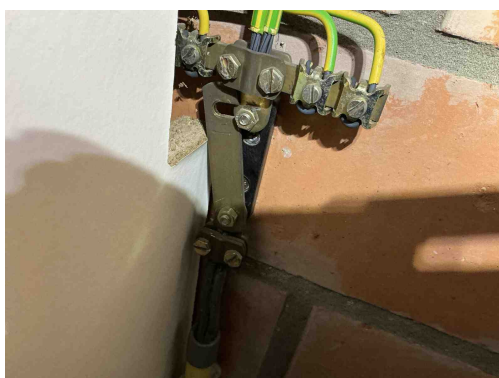
| <b>INFO</b> | Spreidingsweerstand niet kunnen meten ik krijg de aardingsonderbreker niet open |

**A11** - De aardingsonderbreker is niet op een normale manier bereikbaar (Boek 1: 5.4.3.5).

*Opmerking: Oa ik krijg de aardingsonderbreker niet open*

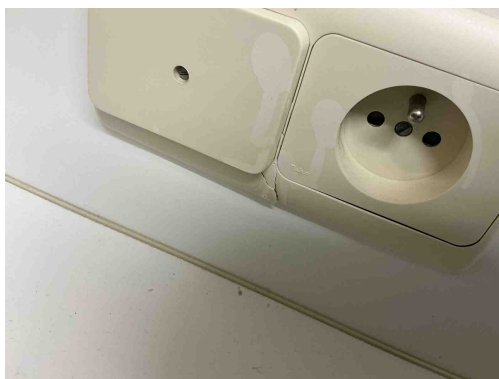
**T09** - Bepaalde contactdozen en/of schakelaars zijn beschadigd (Boek 1: 1.4.1.3).  
*Opmerking: Oa berging*

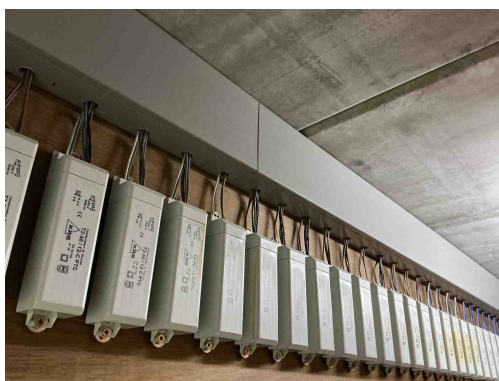
**C21** - Het gebruik van geleiders van het type VOB, zonder bijkomende afscherming is niet toegestaan (Boek 1: 5.2.9.6).  
*Opmerking: Oa berging ,badkamer*
