Asbestinventarisatetest

Kartuizersvest 61, 2500 Lier

Attestnummer : 20230223-000017.000

Uitgegeven op : 23.02.2023

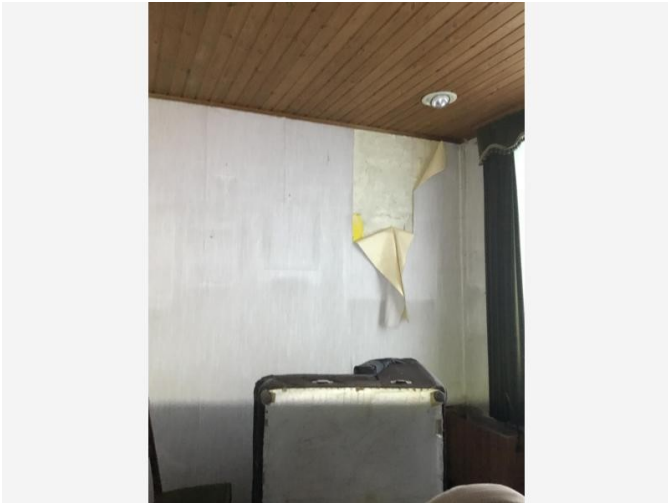
Geen asbest

Conclusie

#	Type	Referentie	Resultaat
1.1	Mengmonster	mm01	Geen asbest

Beschrijving	Pleister muren
Omgeving	Binnen
Primaire drager	Binnenwand
Bindmiddel van materiaal	Gips - kalk

Gebondenheid op basis van bindmiddel	Niet-hechtgebonden
Hoeveelheid (oppervlakte - dikte - aantal)	• 750,00 m ² - 1,00 cm - 1 stuk
Totaal volume	7,50 m ³
Identificatiemethode	Vaststelling met monstername
Destructieve handeling voor identificatie	Nee
