Asbestinventarisatetest

Van Boeckellaan 40, 2500 Lier

Attestnummer : 20250627-000362.000

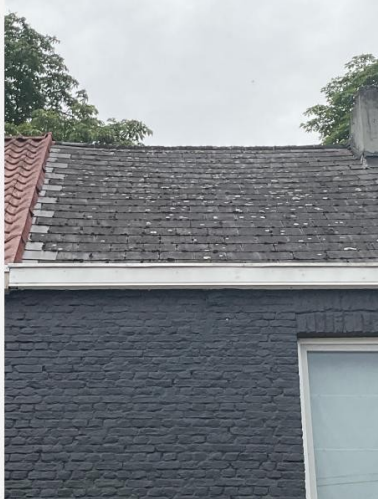
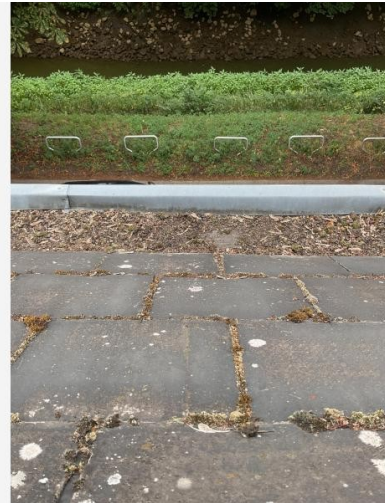
Conclusie

Het asbestmateriaal valt onder de mijlpaal van 2040.

Dringend verwijderen

Beschrijving	Slib in goten
Type afvalstof	Betreft resten (contaminatie) van verwerking of beschadiging
Type resten (contaminatie)	<ul style="list-style-type: none">• Stof, deeltjes < 4 mm, flinters, gruis (vermengd in materiaal)
Besmette materialen	<ul style="list-style-type: none">• Organisch materiaal (mos, mest, vegetatie, ...)• Waterbodem
Bron van de resten	Asbesthoudende dakbedekking.
Omgeving	Buiten
Primaire drager	Infrastructuur hemelwater (opvang en afvoer)
Gebondenheid resten	Niet hecht
Hoeveelheid (gewicht - aantal)	<ul style="list-style-type: none">• 15,00 kg - 1 stuk
Totaal gewicht	15,00 kg
Eenvoudig bereikbaar	Ja
Identificatiemethode	Vaststelling zonder monsternamen

- Verwijder het asbestafval.

- Eenvoudige handelingen: mag via doe-het-zelf of door werknemer(s) met opleidingsattest eenvoudige handelingen
Wanneer de de asbesthoudende dakbedekking verwijderd wordt moet het slijm in deze ton mee worden afgevoerd als asbesthoudend afval. Ook wanneer het slijm/mos verwijderd wordt voordat het asbesthoudende dak wordt afgevoerd, moet dit worden behandeld als asbesthoudend afval.
