Asbestinventarisatetest

Desguinlei 90/10C, 2018 Antwerpen

Attestnummer : **20260616-000350.000**

Uitgegeven op : **16.06.2026**

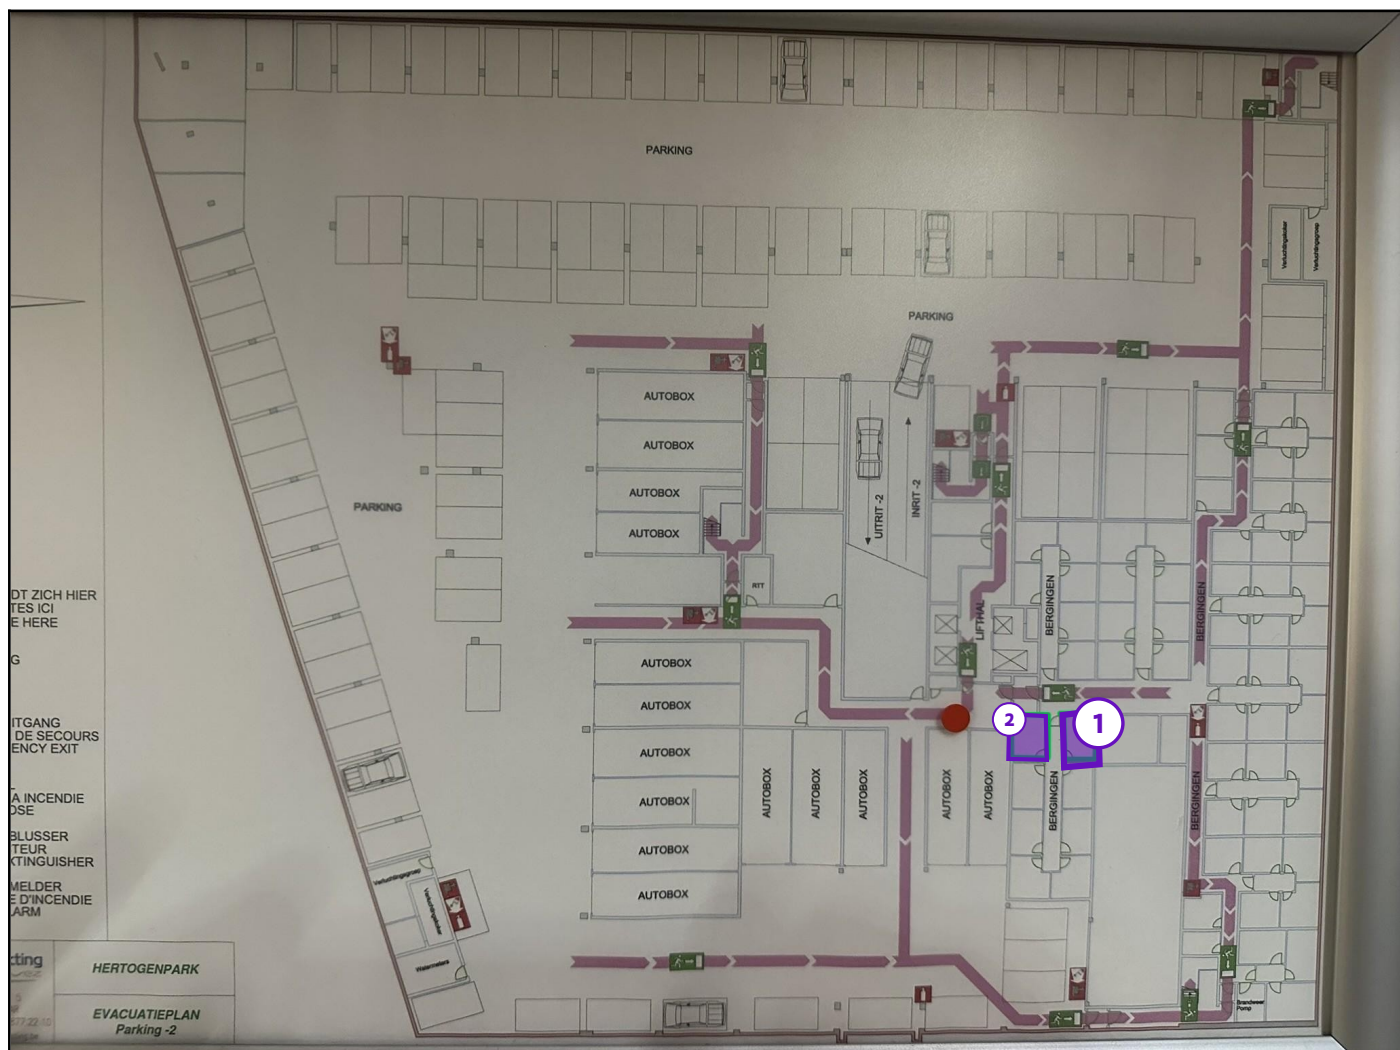
Plan 1.1: plan kelderbergingen nr 56 en nr 65

Beschrijving	Type	Actie
1. kelderberging nr 56	Advies	-
2. kelderberging nr 65	Advies	-

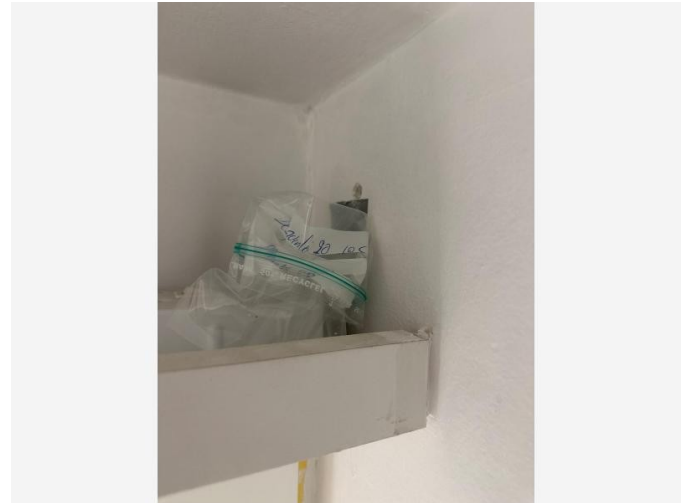
Conclusie

Geen asbest

#	Type	Referentie	Resultaat
5.1	Mengmonster	1	Geen asbest

Beschrijving	pleisterwerk wanden
Omgeving	Binnen
Primaire drager	Binnenwand
Bindmiddel van materiaal	Gips - kalk
Gebondenheid op basis van bindmiddel	Niet-hechtgebonden
Hoeveelheid (oppervlakte - dikte - aantal)	• 350,00 m ² - 1,00 cm - 1 stuk
Totaal volume	3,50 m ³
Identificatiemethode	Een monstername door de asbestdeskundige met laboanalyse door een asbestlabo.
Destructieve handeling voor identificatie	Nee
Opmerking	Oppervlakte en dikte zijn indicatief. (de opgegeven hoeveelheden mogen niet gebruikt worden als maatstaf van heffing). Muurpleister bemonsterd in de keuken, inkomhal, badkamer en slaapkamer
