# Asbestinventarisatetest

Zonnewijzerstraat 20/405, 2018 Antwerpen

Attestnummer : 20231011-000473.000

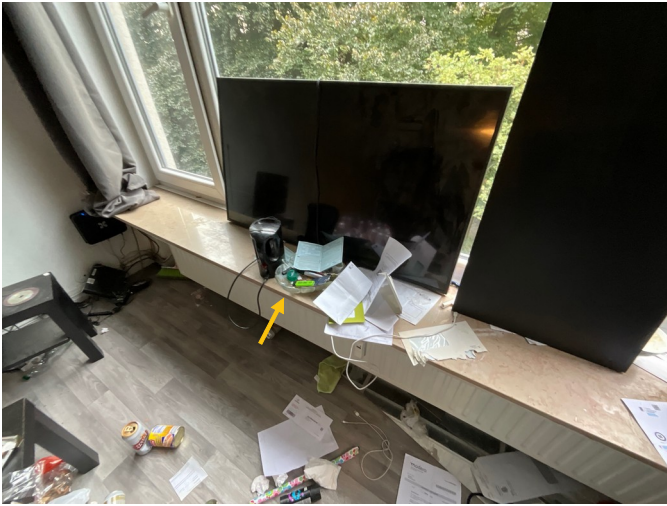
Vrije foto

Bevat vermoedelijk asbesthoudende materialen.

Identificatiemethode	Redelijk vermoeden
Primaire drager	Wandopening verticaal (raam, deur, ...)
(Asbest)materiaal	Deksteen, muurkap - Vol
Bindmiddel	Cement
Gebondenheid bindmiddel	Hecht

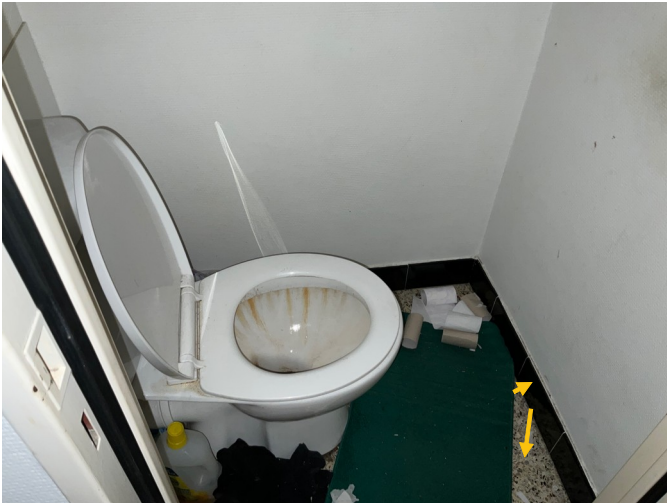
Vrije foto

Bevat vermoedelijk asbesthoudende materialen.

Identificatiemethode	Redelijk vermoeden
Primaire drager	Vloer
(Asbest)materiaal	In-situ afwerkingslagen - Lijm laag
Bindmiddel	Lijm
Gebondenheid bindmiddel	Hecht

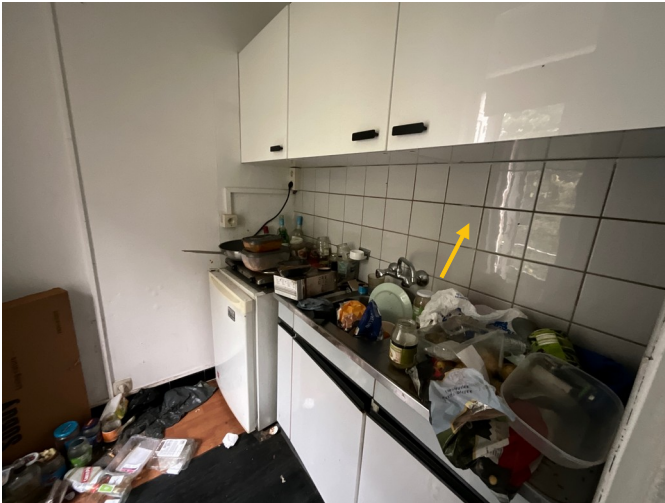
Vrije foto

Bevat vermoedelijk asbesthoudende materialen.

Identificatiemethode	Redelijk vermoeden
Primaire drager	Binnenwand
(Asbest)materiaal	In-situ afwerkingslagen - Lijm laag
Bindmiddel	Lijm
Gebondenheid bindmiddel	Hecht

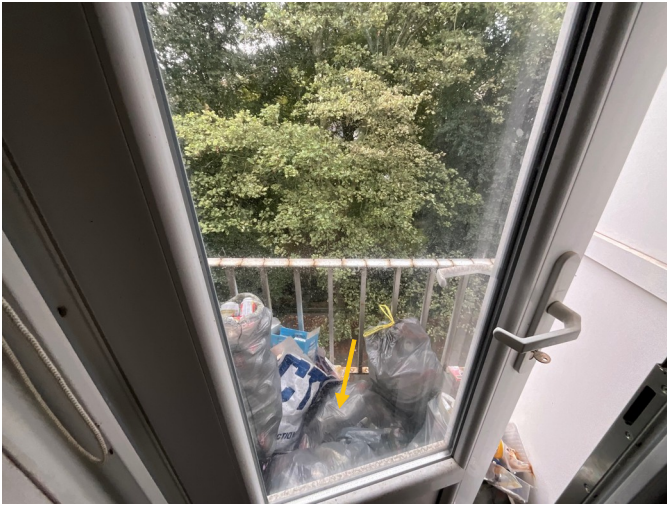
Vrije foto

Bevat vermoedelijk asbesthoudende materialen.

Identificatiemethode	Redelijk vermoeden
Primaire drager	Vloer
(Asbest)materiaal	In-situ afwerkingslagen - Lijm laag
Bindmiddel	Lijm
Gebondenheid bindmiddel	Hecht

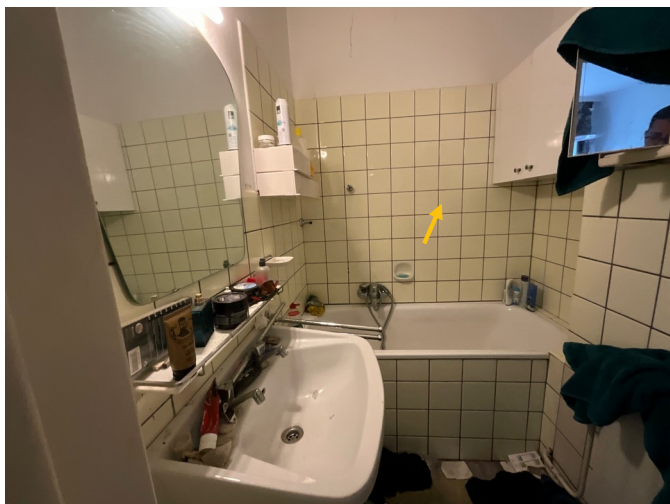
Vrije foto

Bevat vermoedelijk asbesthoudende materialen.

Identificatiemethode	Redelijk vermoeden
Primaire drager	Binnenwand
(Asbest)materiaal	In-situ afwerkingslagen - Lijm laag
Bindmiddel	Lijm
Gebondenheid bindmiddel	Hecht

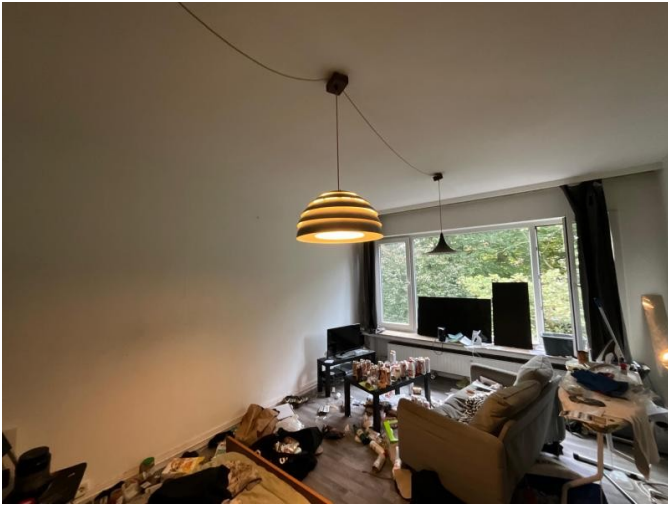
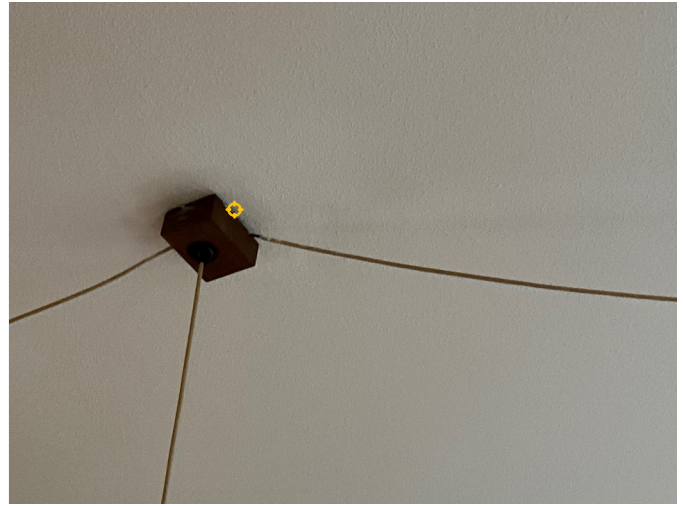
## Fiche 6: Plafond

Geen asbest

#	Type	Referentie	Resultaat
6.1	Mengmonster	2	Geen asbest

Beschrijving	Plafond
Omgeving	Binnen
Primaire drager	Plafond
Bindmiddel van materiaal	Gips - kalk

<b>Gebondenheid op basis van bindmiddel</b>	Niet-hechtgebonden
<b>Hoeveelheid (oppervlakte - dikte - aantal)</b>	• 70,00 m <sup>2</sup> - 1,00 cm - 1 stuk
<b>Totaal volume</b>	0,70 m <sup>3</sup>
<b>Identificatiemethode</b>	Vaststelling met monstername
<b>Destructieve handeling voor identificatie</b>	Nee
<b>Opmerking</b>	Hoeveelheid is indicatief.

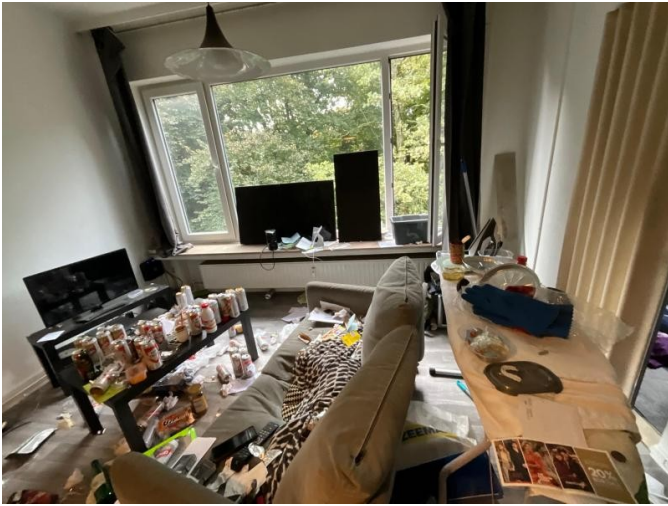
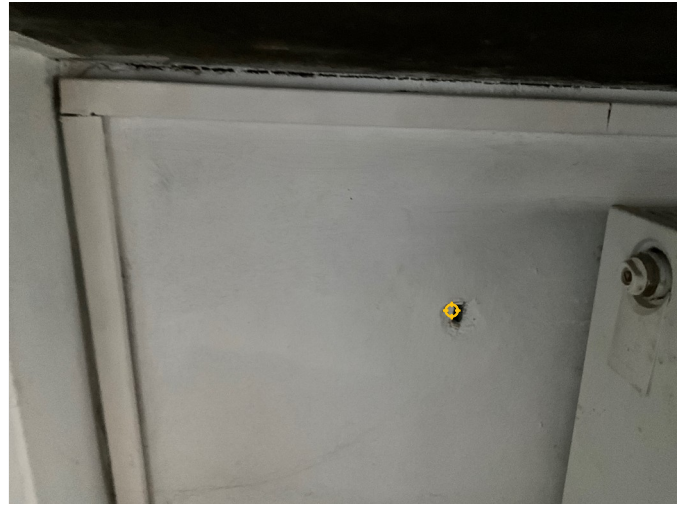
# Fiche 7: Pleisterwerken

Geen asbest

#	Type	Referentie	Resultaat
7.1	Mengmonster	1	Geen asbest

Beschrijving	Pleisterwerken
Omgeving	Binnen
Primaire drager	Binnenwand
Bindmiddel van materiaal	Gips - kalk

<b>Gebondenheid op basis van bindmiddel</b>	Niet-hechtgebonden
<b>Hoeveelheid (oppervlakte - dikte - aantal)</b>	• 100,00 m <sup>2</sup> - 1,00 cm - 1 stuk
<b>Totaal volume</b>	1,00 m <sup>3</sup>
<b>Identificatiemethode</b>	Vaststelling met monstername
<b>Destructieve handeling voor identificatie</b>	Nee
<b>Opmerking</b>	Hoeveelheid is indicatief.

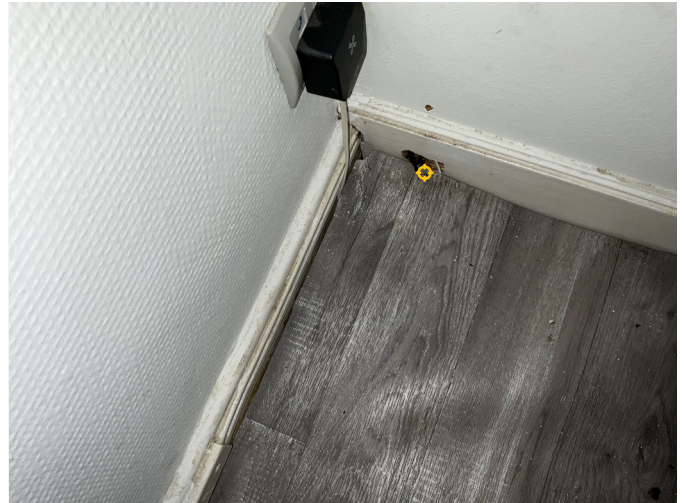
## Fiche 8: Vloer woon-slaapruimte

Geen asbest

#	Type	Referentie	Resultaat
8.1	Puntmonster	3	Geen asbest

Beschrijving	Vloer woon-slaapruimte
Omgeving	Binnen
Primaire drager	Vloer
Bindmiddel van materiaal	Lijm

<b>Gebondenheid op basis van bindmiddel</b>	Hecht
<b>Hoeveelheid (oppervlakte - dikte - aantal)</b>	• 70,00 m <sup>2</sup> - 1,00 mm - 1 stuk
<b>Totaal volume</b>	0,07 m <sup>3</sup>
<b>Identificatiemethode</b>	Vaststelling met monstername
<b>Destructieve handeling voor identificatie</b>	Nee
<b>Opmerking</b>	Hoeveelheid is indicatief.
