# Asbestinventarisatetest

Lange Beeldekenstraat 85/8, 2060 Antwerpen

Attestnummer : 20240123-000347.000

Uitgegeven op : 23.01.2024

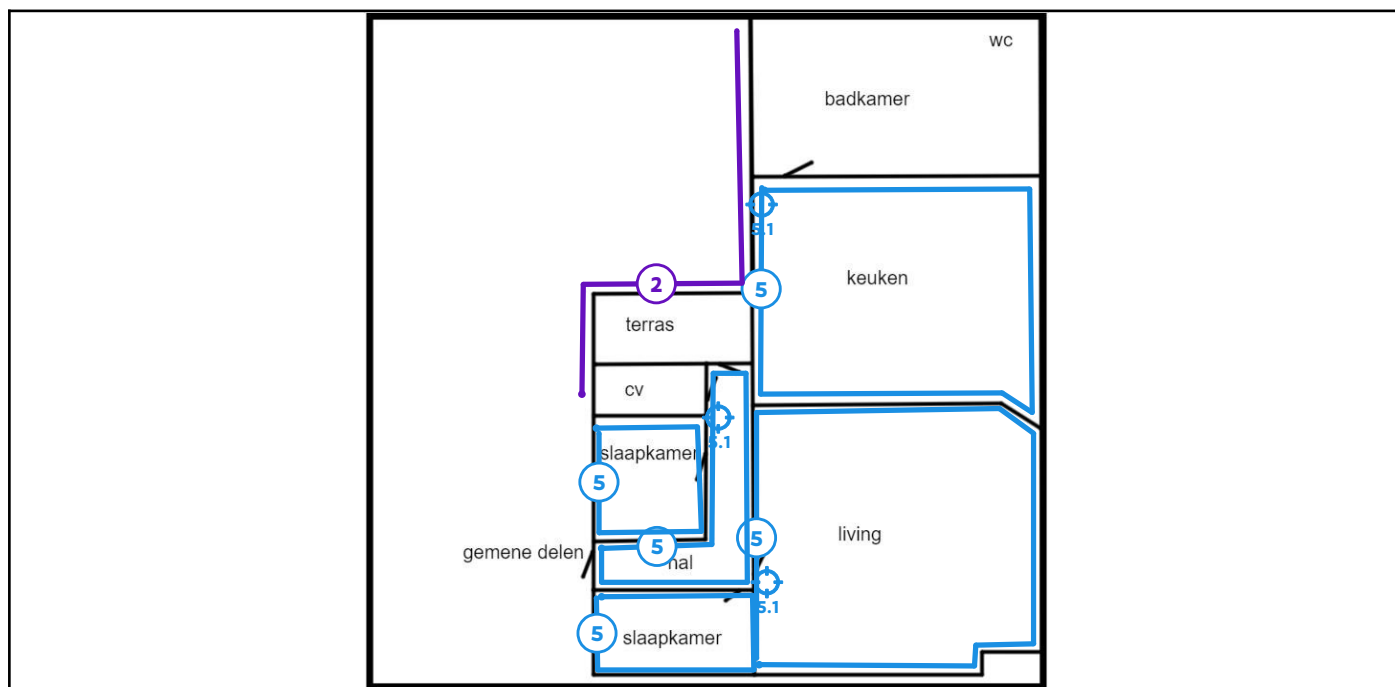
## Plan 1.1: Appartement 2e v

Beschrijving	Type	Actie
2. Crepi buitengevel	Advies	-
5. Crepi + pleisterwerk binnenwandbekleding	Geen asbest	-
5.1 Code: 1	Mengmonster	-

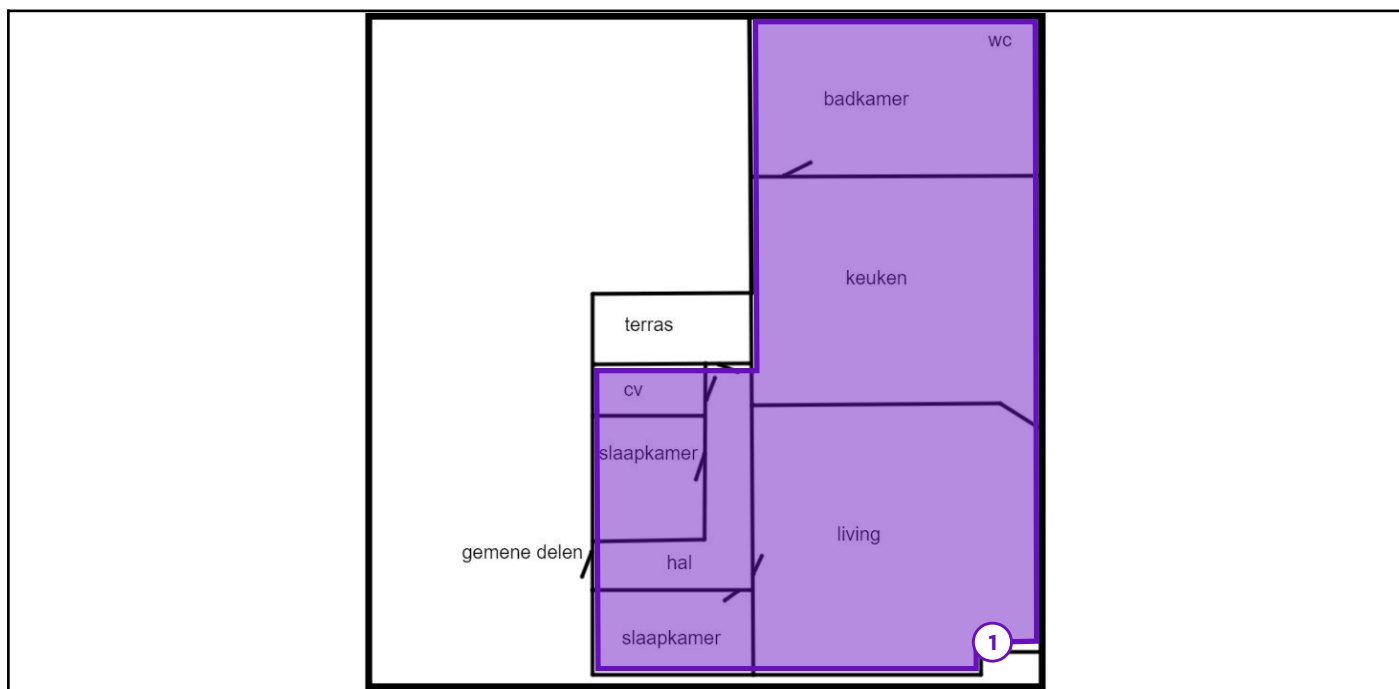
## Plan 1.2: Appartement 2e v

Beschrijving	Type	Actie
1. Valse plafonds	Advies	-

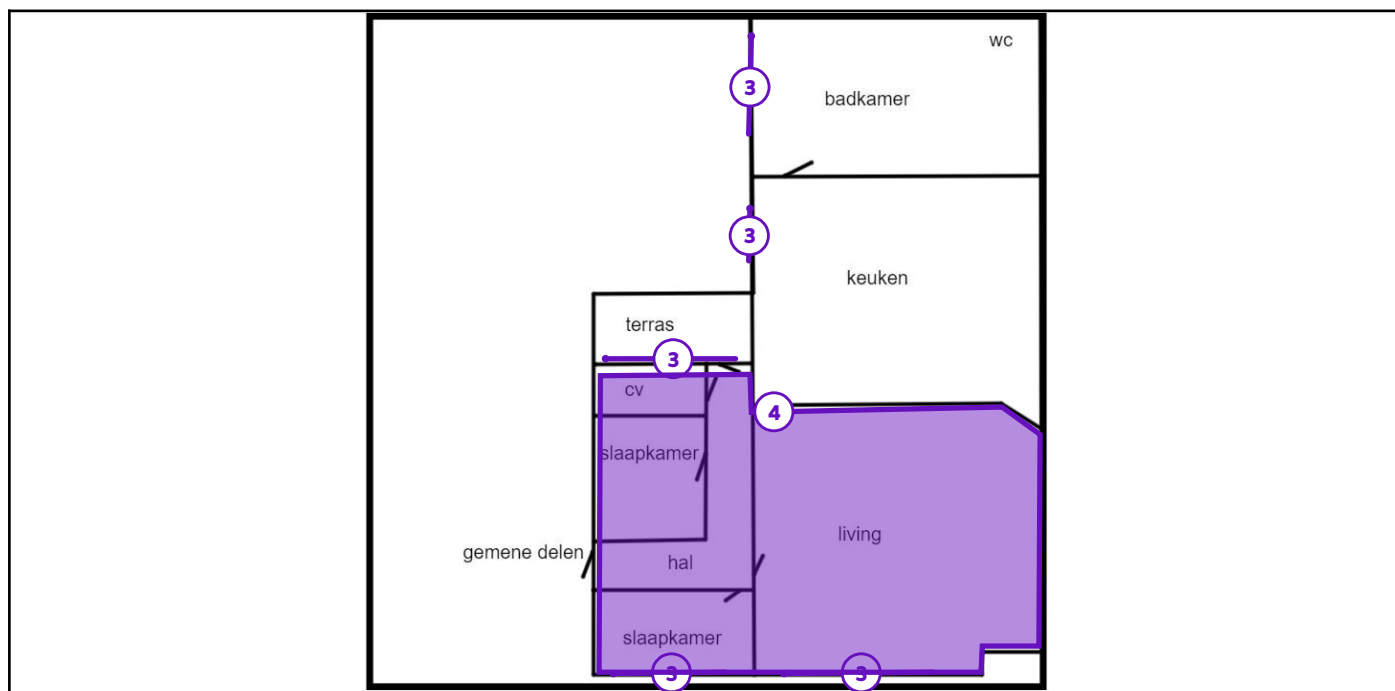
## Plan 1.3: Appartement 2e v

Beschrijving	Type	Actie
3. Mastiek ramen	Advies	-
4. Laminaat	Advies	-

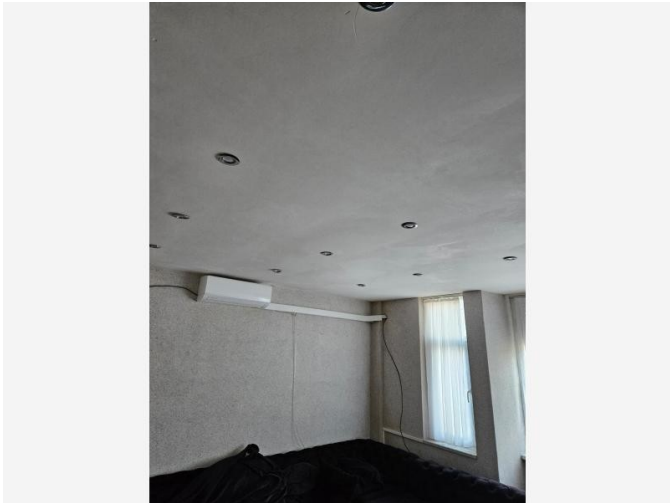
Vrije foto

Alle plafonds zijn afgewerkt met valse plafonds in plaatmateriaal. Het is niet duidelijk of er pleisterwerk aanwezig is achter deze valse plafonds, het is aangewezen om bijkomend onderzoek uit te voeren bij werken.

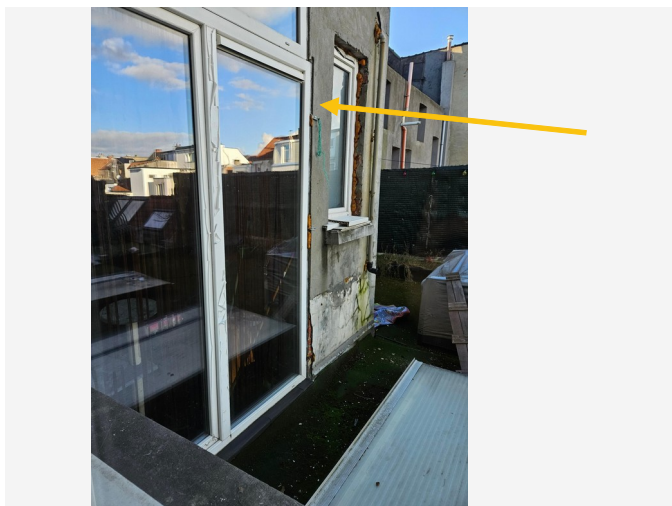
Vrije foto

De achtergevelbedekking werd bemonsterd bij de opmaak van het asbestattest van het 3e verdiep in deze woning, het resultaat was negatief, geen asbest. Het laborapport is bij het dossier gevoegd.

Identificatiemethode	Bewijsdocument
Primaire drager	Wand buitenschil
(Asbest)materiaal	In-situ afwerkingslagen - Crepi
Bindmiddel	Gips - kalk
Gebondenheid bindmiddel	Niet-hechtgebonden

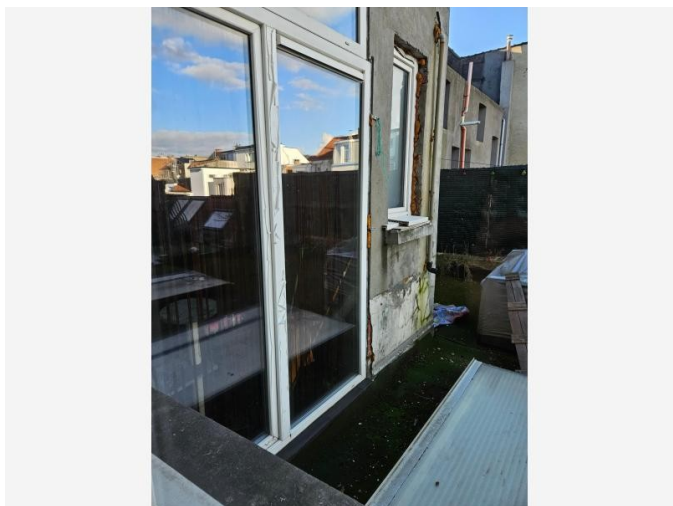
Vrije foto

Geen verdachte mastiek of kit vastgesteld bij de ramen.

Identificatiemethode	Vaststelling & expertise (niet-asbestverdacht)
Primaire drager	Wandopening verticaal (raam, deur, ...)

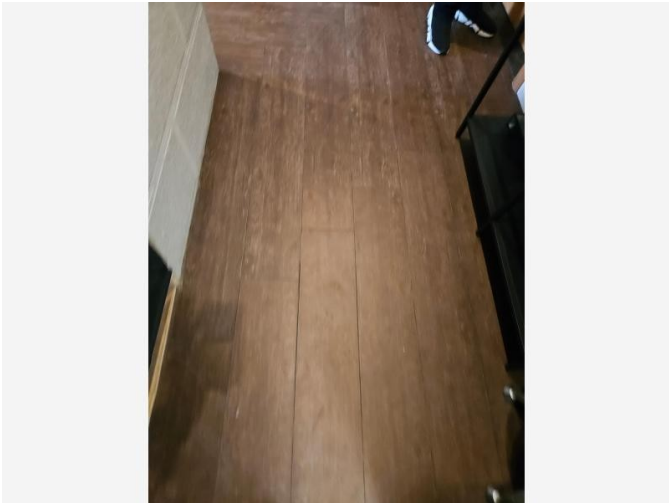
Vrije foto

Onderliggende vloerlagen niet geïnspecteerd wegens laminaat. Bij werken/verwijdering laminaat is een extra controle laten uitvoeren aangehouden.

Identificatiemethode	Redelijk vermoeden
Primaire drager	Vloer

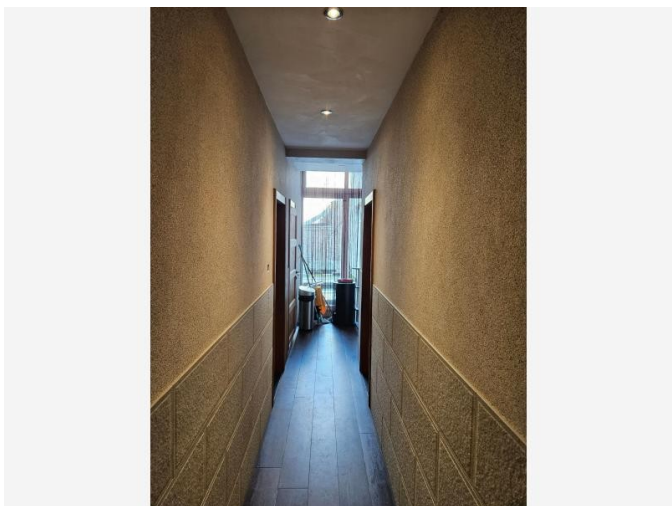
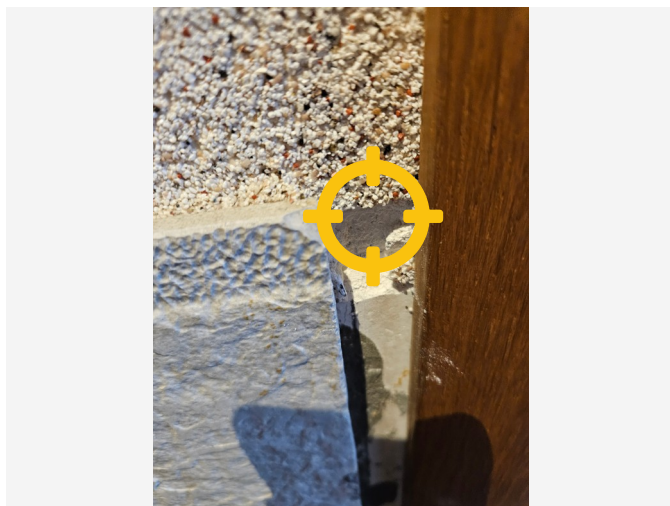
Overzichtsfoto

Geen asbest

#	Type	Referentie	Resultaat
5.1	Mengmonster	1	Geen asbest

Beschrijving	Crepi + pleisterwerk binnenwandbekleding
Omgeving	Binnen
Primaire drager	Binnenwand
Bindmiddel van materiaal	Gips - kalk

<b>Gebondenheid op basis van bindmiddel</b>	Niet-hechtgebonden
<b>Hoeveelheid (oppervlakte - dikte - aantal)</b>	• 161,00 m <sup>2</sup> - 0,20 cm - 1 stuk
<b>Totaal volume</b>	0,322 m <sup>3</sup>
<b>Identificatiemethode</b>	Vaststelling met monstername
<b>Destructieve handeling voor identificatie</b>	Nee
<b>Opmerking</b>	<p>Volgens het inspectieprotocol is een monstername van het pleisterwerk en crepi verplicht om dit te identificeren als niet-asbesthoudend.</p> <p>Locatie staalnames: individuele ruimte: leefruimte / natte ruimte: keuken / stookplaats: betegeld / traphal: trap niet aanwezig in de eenheid. Hal bemonsterd in de plaats.</p> <p>De vermelde oppervlaktes en volumes betreffen een beredeneerde schatting. Er worden geen rechten verleend aan deze oppervlaktes/volumes. De dikte is een schatting die voorkomt uit de monsterplaatsen en is daarom niet altijd representatief.</p>
