**Verslag huishoudelijke elektrische installatie op laagspanning en zeer lage spanning****Algemeen:**

Referentie: 012-20260506-05	Datum controle: 06/05/2026
Keurder: 012

Eigenaar: Onbekend	EAN-code: Onbekend
Adres installatie: Hoogstraat 27, 2930 - Brasschaat	Nummer teller(s): 1SAG3105271715
Distributienetbeheerder installatie: Fluvius	
Datum uitvoering installatie: <input checked="" type="checkbox"/> Vóór 01/10/1981 <input type="checkbox"/> Tussen 01/10/1981 en 01/06/2020 <input checked="" type="checkbox"/> Vanaf 01/06/2020	
Type: <input checked="" type="checkbox"/> Woonenheid <input type="checkbox"/> Niet-huishoudelijk <input checked="" type="checkbox"/> PV <input type="checkbox"/> Batterij <input type="checkbox"/> Laadpaal

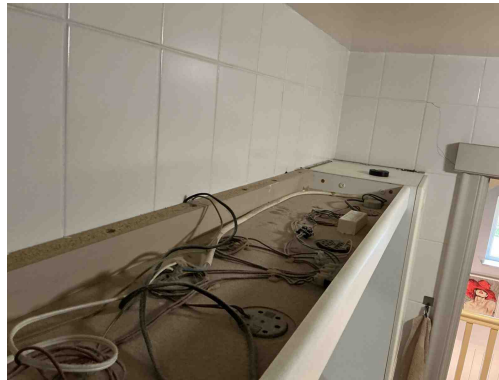
C21 - Het gebruik van geleiders van het type VOB, zonder bijkomende afscherming is niet toegestaan (Boek 1: 5.2.9.6).

Opmerking: Oa bord 1, kelder ,badkamer

C35 - Er zijn doorverbindingen gemaakt met lusterklemmen; er kon niet aangetoond worden dat deze klemmen geschikt zijn voor de aanwezige spanning, stroom en draadsectie en dat ze "CE" zijn (Boek 1: 1.4.2.1.).

Opmerking: Oa bord 3,badkamer

C26 - De verbindingen zijn niet gebeurd in borden, in aftakdozen, aan de klemmen van contactdozen, schakelaars of in de verlichtingstoestellen (Boek 1: 5.2.6.1).

Opmerking: Oa badkamer

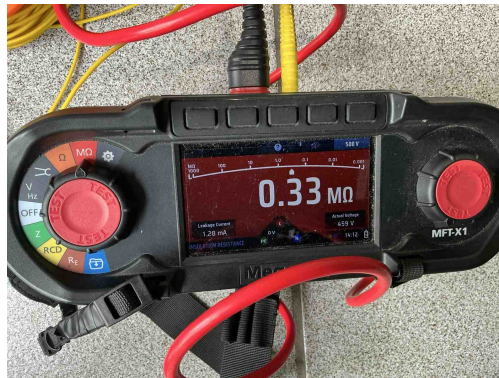
I01 - De waarde van de isolatieweerstand per kring dient tenminste 0,50 Mohm (1000 x Utest) te zijn (Boek 1: 6.4.5.1).
Opmerking: Oa automaat bt

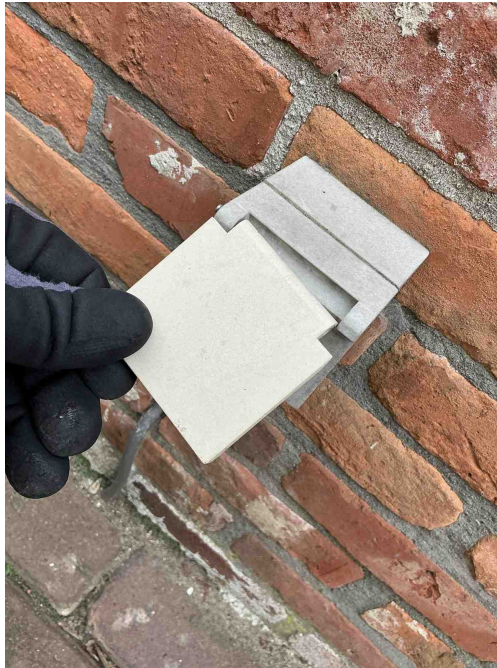
T09 - Bepaalde contactdozen en/of schakelaars zijn beschadigd (Boek 1: 1.4.1.3).
Opmerking: Oa garage voorgevel ,tuinhuis

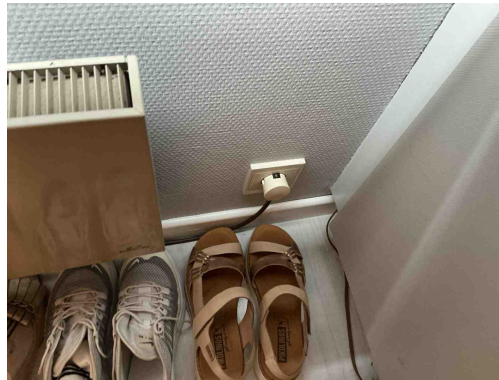
S07 - De situatieplannen stroken niet met de werkelijkheid (Boek 1: 3.1.2.1).
Opmerking: Oa contactdoos voorgevel ,kelder ontbreekt ,9A slaapkamer ,groot slaapkamer

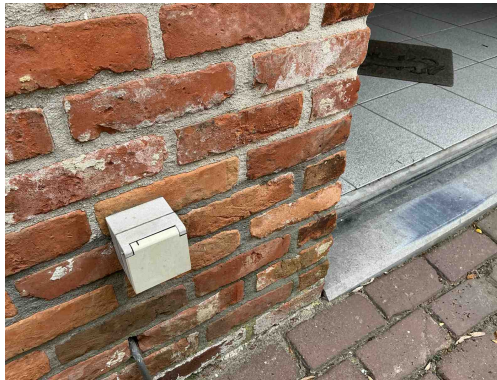
S07 - De situatieplannen stroken niet met de werkelijkheid (Boek 1: 3.1.2.1).
Opmerking: Oa contactdoos voorgevel ,kelder ontbreekt ,9A slaapkamer ,groot slaapkamer

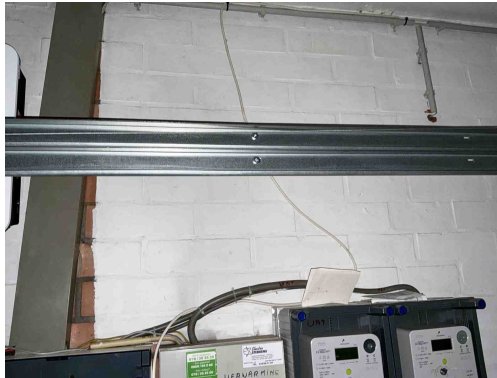
C38 - Het gebruikte kabeltype (snoerkabel) voldoet niet aan de specificaties die van toepassing zijn op voedingsleidingen voor vaste installatie (Boek 1: 1.4.2.1, 5.2.6.2).
Opmerking: Oa bord 1 ,tuin

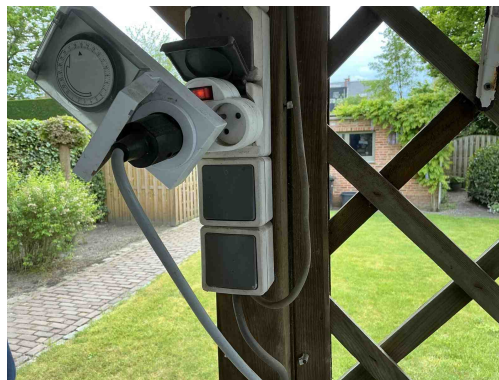
C38 - Het gebruikte kabeltype (snoerkabel) voldoet niet aan de specificaties die van toepassing zijn op voedingsleidingen voor vaste installatie (Boek 1: 1.4.2.1, 5.2.6.2).

Opmerking: Oa bord 1 ,tuin

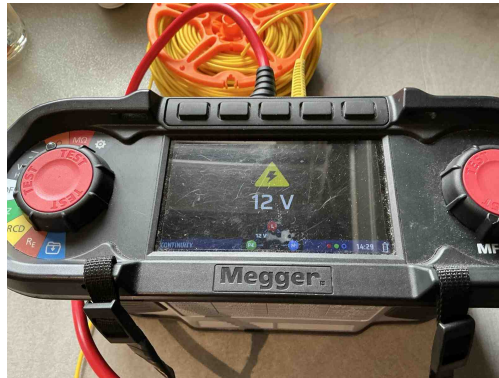
A13 - De continuïteit van de beschermingsgeleider met de aardingsinstallatie is niet gerealiseerd (Boek 1: 5.4.3).
Opmerking: Oa dampkap
