**Verslag huishoudelijke elektrische installatie op laagspanning en zeer lage spanning****Algemeen:**

| Referentie: <b>012-20260827-04</b> | Datum controle: <b>27/08/2026</b> |

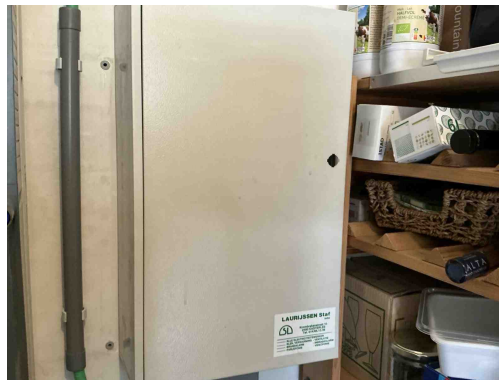
**B17** - De voedingsspanning is niet op elk bord vermeld (Boek 1: 3.1.3.3).  
*Opmerking: Oa bord 1,2,3*

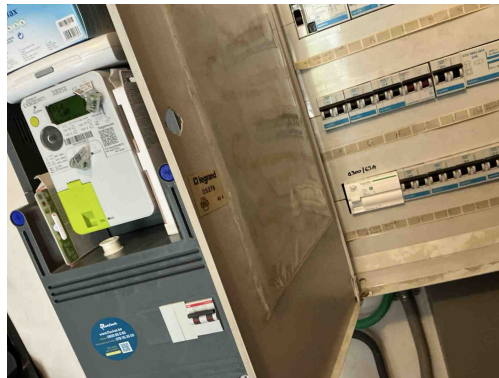
| Verdeelbord | |
|---|---|
| <b>B01</b> | De metalen deur van het elektrische verdeelbord met montage van elektrische toestellen is niet verbonden met een beschermingsgeleider (Boek 1: 5.3.6.2).<br><i>Opmerking: Oa bord 1</i> |

**B01** - De metalen deur van het elektrische verdeelbord met montage van elektrische toestellen is niet verbonden met een beschermingsgeleider (Boek 1: 5.3.6.2).  
*Opmerking: Oa bord 1*

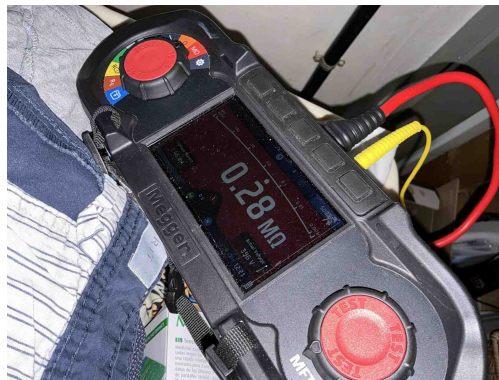
| Verdeelbord | |
|---|---|
| <b>I01</b> | De waarde van de isolatieweerstand per kring dient tenminste 0,50 Mohm (1000 x Utest) te zijn (Boek 1: 6.4.5.1).<br><i>Opmerking: Oa automaat C</i> |

**I01** - De waarde van de isolatieweerstand per kring dient tenminste 0,50 Mohm ( $1000 \times U_{\text{test}}$ ) te zijn (Boek 1: 6.4.5.1).  
*Opmerking: Oa automaat C*
