# Asbestinventarisatetest

Pastoor Bauwenslaan 36/202, 2610 Antwerpen

Attestnummer : 20250530-000237.000

**Niet-asbestveilig**

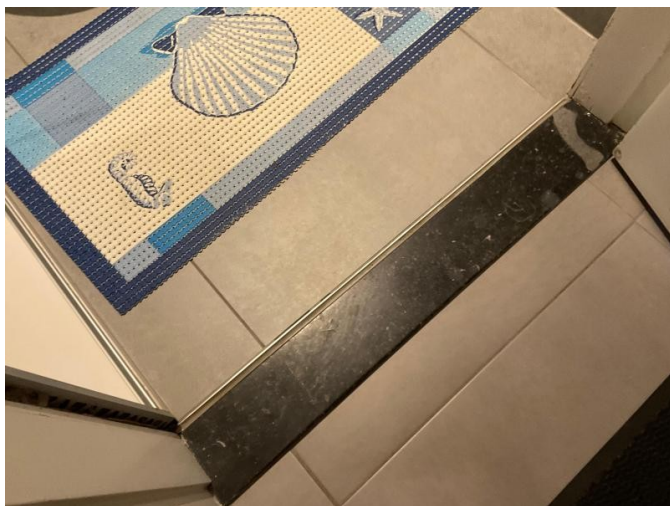
De dorpels zijn van natuursteen.

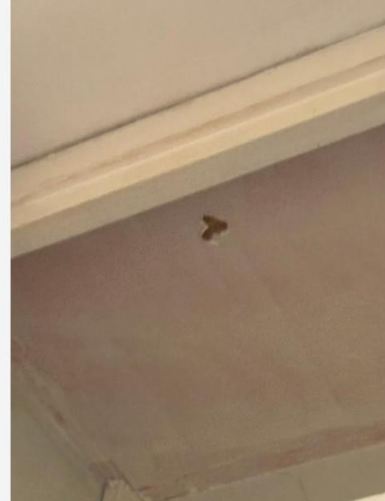
## Fiche 4: Pleisterwerk plafonds

Geen asbest

| # | Type | Referentie | Resultaat |
|---|---|---|---|
| 4.1 | Puntmonster | 0.02 | Geen asbest |

| Beschrijving | Pleisterwerk plafonds |
