**Verslag huishoudelijke elektrische installatie op laagspanning en zeer lage spanning****Algemeen:**

Referentie: 012-20260624-04	Datum controle: 24/06/2026
Keurder: 012

Eigenaar:	Onbekend	EAN-code:	Onbekend
Adres installatie:	Waeslandstraat 15, 2660 - Antwerpen	Nummer teller(s):	51 607 853
		Distributienetbeheerder installatie:	Fluvius
Datum uitvoering installatie:	<input checked="" type="checkbox"/> Vóór 01/10/1981 <input type="checkbox"/> Tussen 01/10/1981 en 01/06/2020 <input type="checkbox"/> Vanaf 01/06/2020		
Type:	<input checked="" type="checkbox"/> Woonenheid <input type="checkbox"/> Niet-huishoudelijk <input type="checkbox"/> PV <input type="checkbox"/> Batterij <input type="checkbox"/> Laadpaal

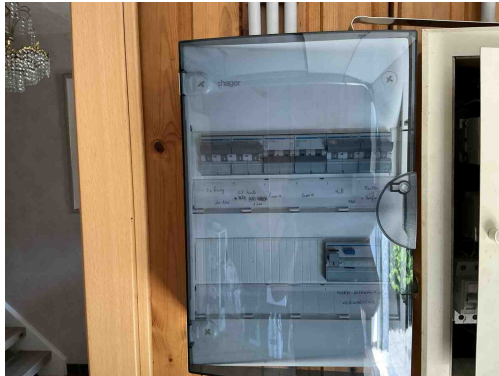
B17 - De voedingsspanning is niet op elk bord vermeld (Boek 1: 3.1.3.3).
Opmerking: Oa bord 1,2

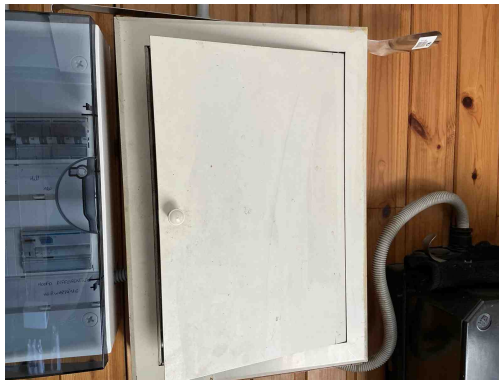
B17 - De voedingsspanning is niet op elk bord vermeld (Boek 1: 3.1.3.3).
Opmerking: Oa bord 1,2

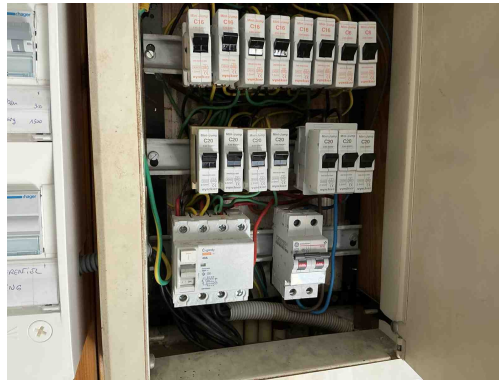
B06 - Het elektrisch verdeelbord heeft niet de minimale beschermingsgraad IPXX-B in een gewone ruimte (Boek 1: 4.2.2.3).
Opmerking: Oa bord 1

B32 - Het elektrisch verdeelbord in een huishoudelijke ruimte voldoet niet aan de materiaal vereiste, oa onbrandbaar, niet-hygroscopisch materiaal gemaakt zijn dat een voldoende mechanische weerstand biedt (Boek1: 5.3.5.1).
Opmerking: Oa bord 1

B30 - De houder van de beveiliging in een huishoudelijke ruimte is niet voorzien van aangepaste kalibreerelementen (Boek1: 5.3.5.5).
Opmerking: Oa bord 1

T02 - Gevaar voor rechtstreekse aanraking: genaakbare delen onder spanning (Boek 1: 4.2.2).
Opmerking: Oa bord 1

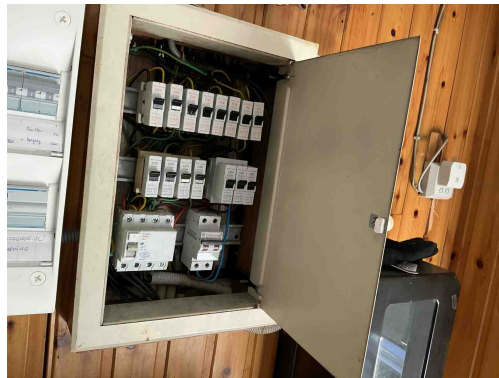
B01 - De metalen deur van het elektrische verdeelbord met montage van elektrische toestellen is niet verbonden met een beschermingsgeleider (Boek 1: 5.3.6.2).
Opmerking: Oa bord 1

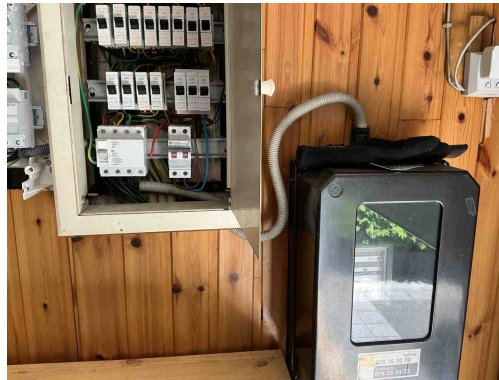
B34 - Het kabeltype van de meterbord verbinding aan de oorsprong van de installatie beantwoordt niet aan de minimale vereisten vastgelegd door de distributienet beheerder. (Boek1: 1.5 + SYNERGRID C1/107)

Opmerking: Oa VOB gebruikt

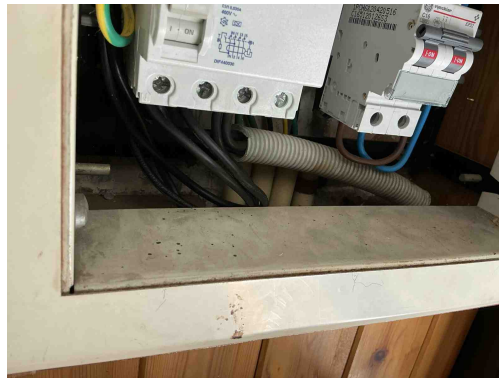
B34 - Het kabeltype van de meterbord verbinding aan de oorsprong van de installatie beantwoordt niet aan de minimale vereisten vastgelegd door de distributienet beheerder. (Boek1: 1.5 + SYNERGRID C1/107)

Opmerking: Oa VOB gebruikt

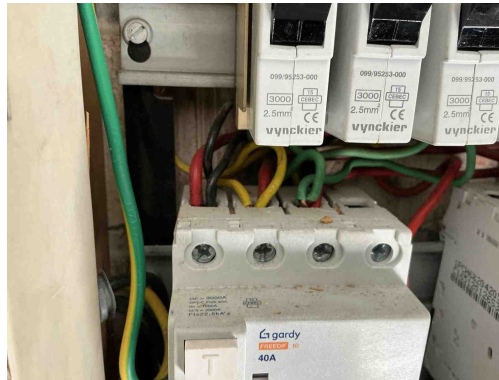
T21 - Het elektrisch materieel is niet geplaatst volgens de voorschriften van de fabrikant/ regels van goed vakmanschap . (Boek 1: 1.4.1.3)

Opmerking: Oa vijzen niet afgedekt bord 1 ,2 ,geleiders niet afgedekt bord 1,drie geleiders in één klem bord 1

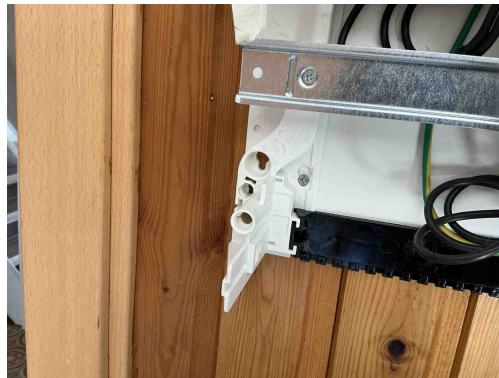
T21 - Het elektrisch materieel is niet geplaatst volgens de voorschriften van de fabrikant/ regels van goed vakmanschap . (Boek 1: 1.4.1.3)

Opmerking: Oa vijzen niet afgedekt bord 1 ,2 ,geleiders niet afgedekt bord 1,drie geleiders in één klem bord 1

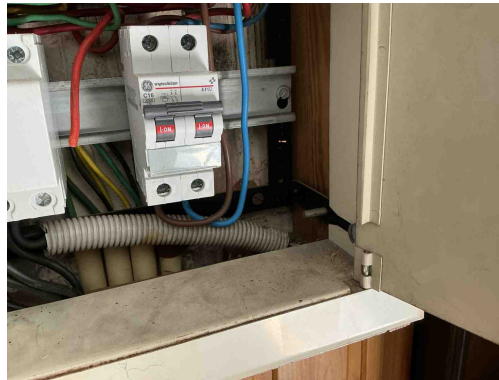
T21 - Het elektrisch materieel is niet geplaatst volgens de voorschriften van de fabrikant/ regels van goed vakmanschap . (Boek 1: 1.4.1.3)

Opmerking: Oa vijzen niet afgedekt bord 1 ,2 ,geleiders niet afgedekt bord 1,drie geleiders in één klem bord 1

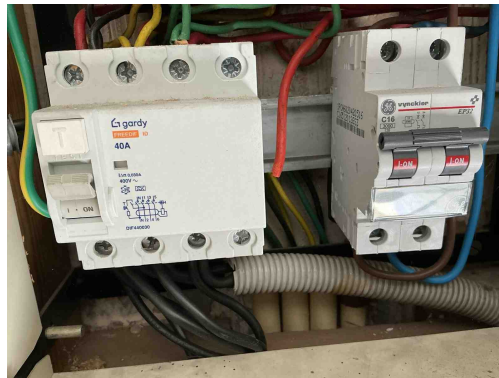
T21 - Het elektrisch materieel is niet geplaatst volgens de voorschriften van de fabrikant/ regels van goed vakmanschap . (Boek 1: 1.4.1.3)

Opmerking: Oa vijzen niet afgedekt bord 1 ,2 ,geleiders niet afgedekt bord 1,drie geleiders in één klem bord 1

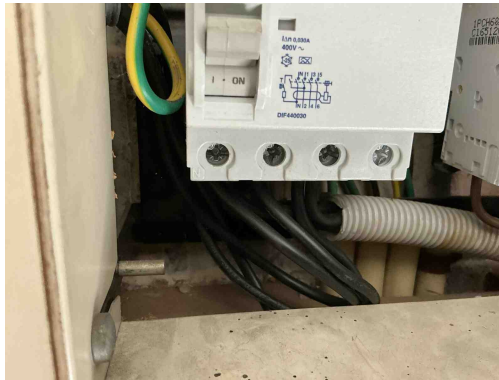
D04 - De hoofddifferentieelstroominrichting is niet verzegelbaar (Boek 1: 4.2.4.3).
Opmerking: Oa bord 1,2

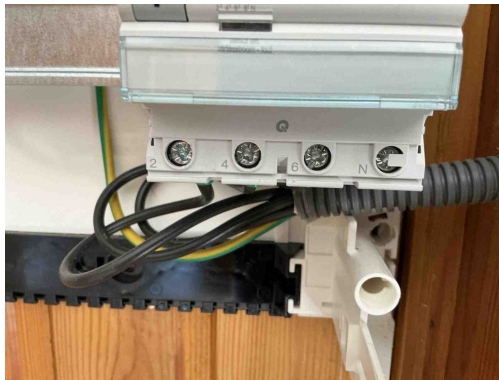
D04 - De hoofddifferentieelstroominrichting is niet verzegelbaar (Boek 1: 4.2.4.3).
Opmerking: Oa bord 1,2

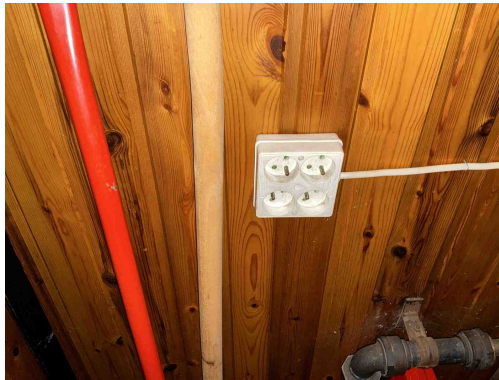
Elektrisch materieel is niet geschikt voor toepassing
Opmerking: Oa garage

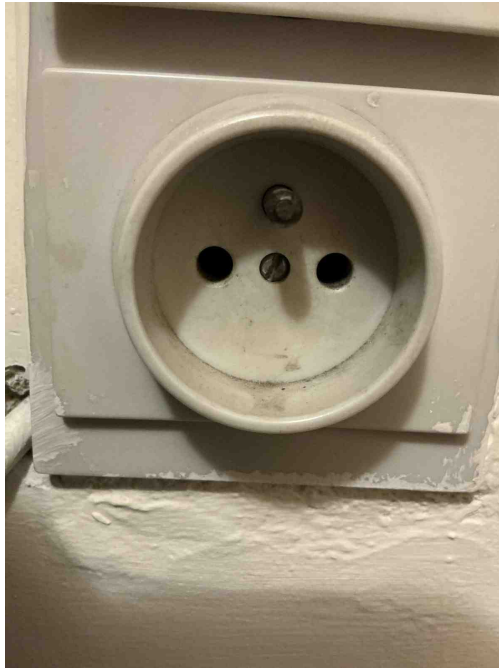
T11 - De contactdozen waarvan de toegekende stroomsterkte maximaal 16A en de toegekende spanning maximaal 250V bedraagt en niet bedoeld zijn voor de voeding van een of meerdere verbruikstoestellen voor een specifiek doel en niet geplaatst zijn in of op schakel- en verdeelborden, beschikken niet of IPXX-D (incl. gemeenschappelijke delen residentieel geheel) (Boek 1: 4.2.2.3/5.3.5.2).

Opmerking: Oa kinderbeveiliging algemeen

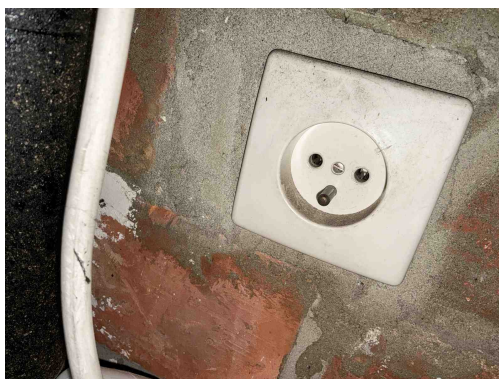
T11 - De contactdozen waarvan de toegekende stroomsterkte maximaal 16A en de toegekende spanning maximaal 250V bedraagt en niet bedoeld zijn voor de voeding van een of meerdere verbruikstoestellen voor een specifiek doel en niet geplaatst zijn in of op schakel- en verdeelborden, beschikken niet of IPXX-D (incl. gemeenschappelijke delen residentieel geheel) (Boek 1: 4.2.2.3/5.3.5.2).

Opmerking: Oa kinderbeveiliging algemeen

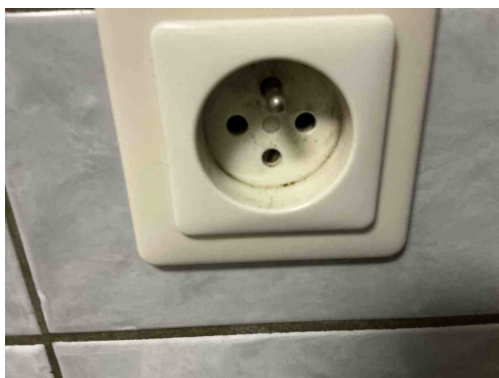
T11 - De contactdozen waarvan de toegekende stroomsterkte maximaal 16A en de toegekende spanning maximaal 250V bedraagt en niet bedoeld zijn voor de voeding van een of meerdere verbruikstoestellen voor een specifiek doel en niet geplaatst zijn in of op schakel- en verdeelborden, beschikken niet of IPXX-D (incl. gemeenschappelijke delen residentieel geheel) (Boek 1: 4.2.2.3/5.3.5.2).

Opmerking: Oa kinderbeveiliging algemeen

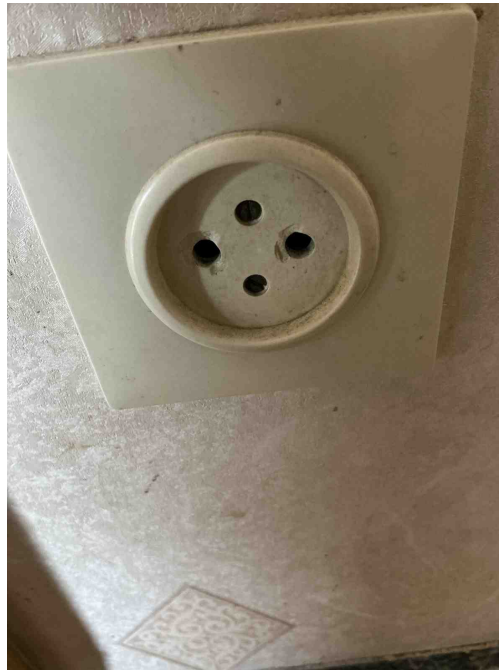
T11 - De contactdozen waarvan de toegekende stroomsterkte maximaal 16A en de toegekende spanning maximaal 250V bedraagt en niet bedoeld zijn voor de voeding van een of meerdere verbruikstoestellen voor een specifiek doel en niet geplaatst zijn in of op schakel- en verdeelborden, beschikken niet of IPXX-D (incl. gemeenschappelijke delen residentieel geheel) (Boek 1: 4.2.2.3/5.3.5.2).

Opmerking: Oa kinderbeveiliging algemeen

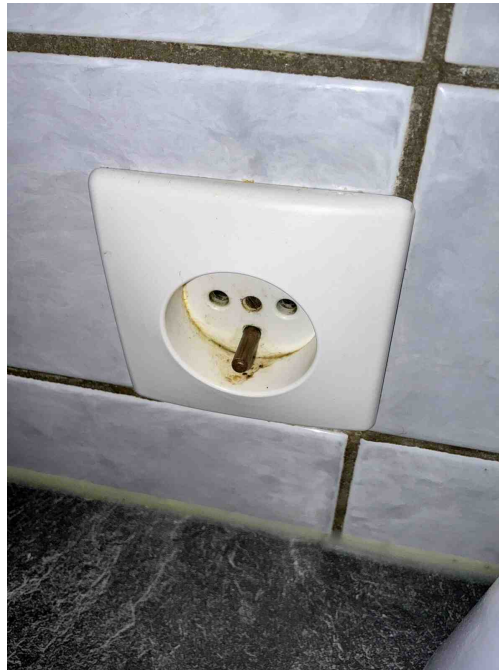
T11 - De contactdozen waarvan de toegekende stroomsterkte maximaal 16A en de toegekende spanning maximaal 250V bedraagt en niet bedoeld zijn voor de voeding van een of meerdere verbruikstoestellen voor een specifiek doel en niet geplaatst zijn in of op schakel- en verdeelborden, beschikken niet of IPXX-D (incl. gemeenschappelijke delen residentieel geheel) (Boek 1: 4.2.2.3/5.3.5.2).

Opmerking: Oa kinderbeveiliging algemeen

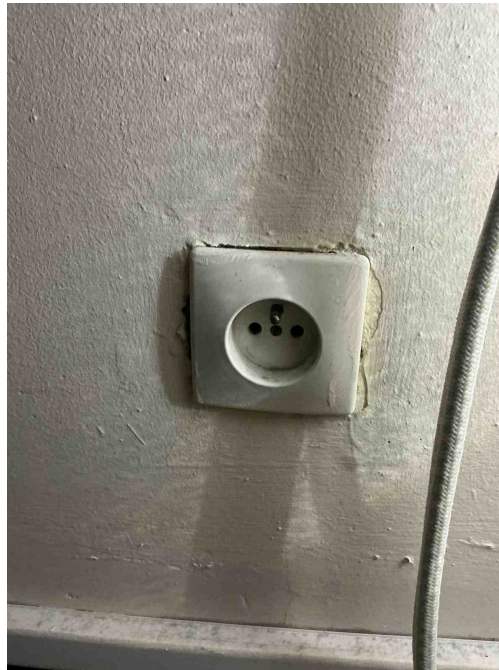
T11 - De contactdozen waarvan de toegekende stroomsterkte maximaal 16A en de toegekende spanning maximaal 250V bedraagt en niet bedoeld zijn voor de voeding van een of meerdere verbruikstoestellen voor een specifiek doel en niet geplaatst zijn in of op schakel- en verdeelborden, beschikken niet of IPXX-D (incl. gemeenschappelijke delen residentieel geheel) (Boek 1: 4.2.2.3/5.3.5.2).

Opmerking: Oa kinderbeveiliging algemeen

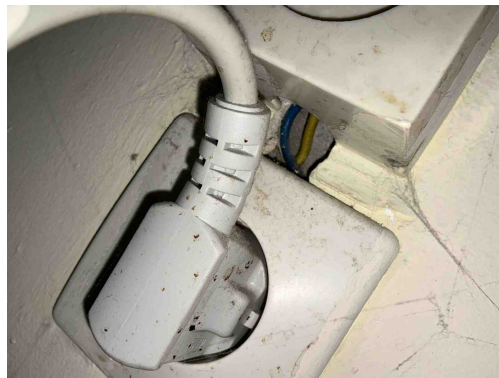
C21 - Het gebruik van geleiders van het type VOB, zonder bijkomende afscherming is niet toegestaan (Boek 1: 5.2.9.6).

Opmerking: Oa kamer GLV

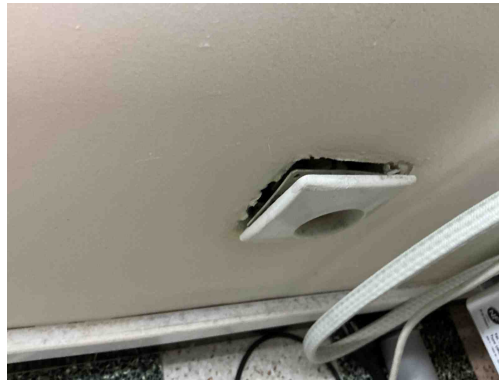
T09 - Bepaalde contactdozen en/of schakelaars zijn beschadigd (Boek 1: 1.4.1.3).
Opmerking: Oa kamer GLV

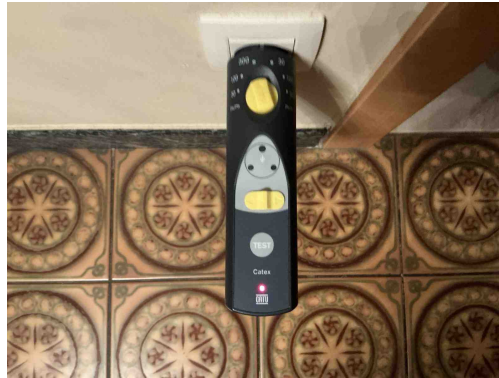
A13 - De continuïteit van de beschermingsgeleider met de aardingsinstallatie is niet gerealiseerd (Boek 1: 5.4.3).
Opmerking: Oa living ,badkameralgemeen

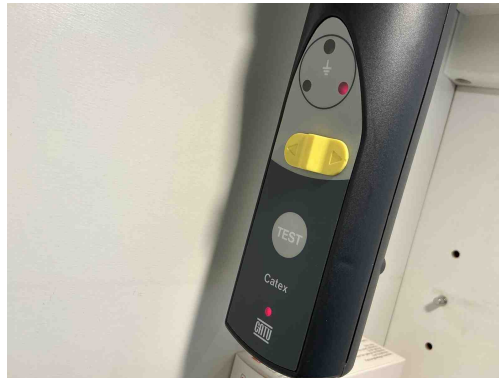
A13 - De continuïteit van de beschermingsgeleider met de aardingsinstallatie is niet gerealiseerd (Boek 1: 5.4.3).
Opmerking: Oa living ,badkameralgemeen

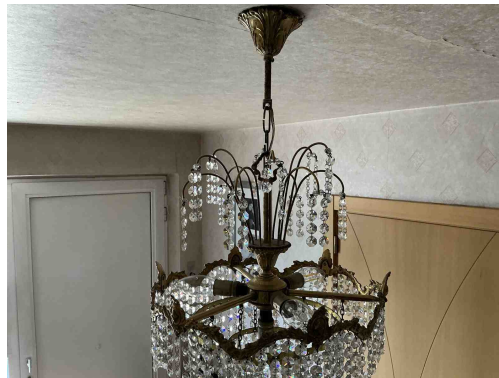
Klasse 0 toestellen zijn verboden
Opmerking: Oa gang
