## Keuringsverslag van een elektrische laagspanning- en zeer lage spanningsinstallatie

NIET CONFORM

Datum keuring: 21/05/2025

### Plaats van het onderzoek

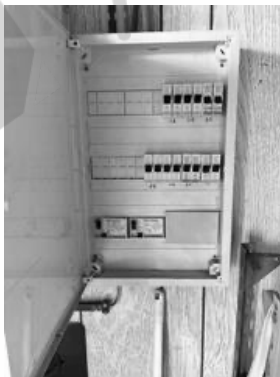
Afbeelding schakel- en verdeelbord:

- I5.03 Het verdeelbord is niet makkelijk toegankelijk. (Boek 1 Onderafdeling 5.3.5.1.C.)
- I6.06 De differentieelstroombeschermingsinrichtingen die worden geplaatst in huishoudelijke installaties zijn ten minste van het type A. Een differentieelstroombeschermingsinrichtingen van het type AC is niet toegelaten. (Boek 1 Onderafdeling 5.3.5.3.)

De zekeringen konden niet verwijderd worden zonder het risico ze te beschadigen. Daarom kon het bord niet geopend worden.

- N22 De elektrische installatie is grondig na te zien en conform te maken volgens de voorschriften van het AREI boek 1.
