Asbestinventarisatetest

24107B0069/00L000

Gemeenschappelijke delen

Asbestveilig

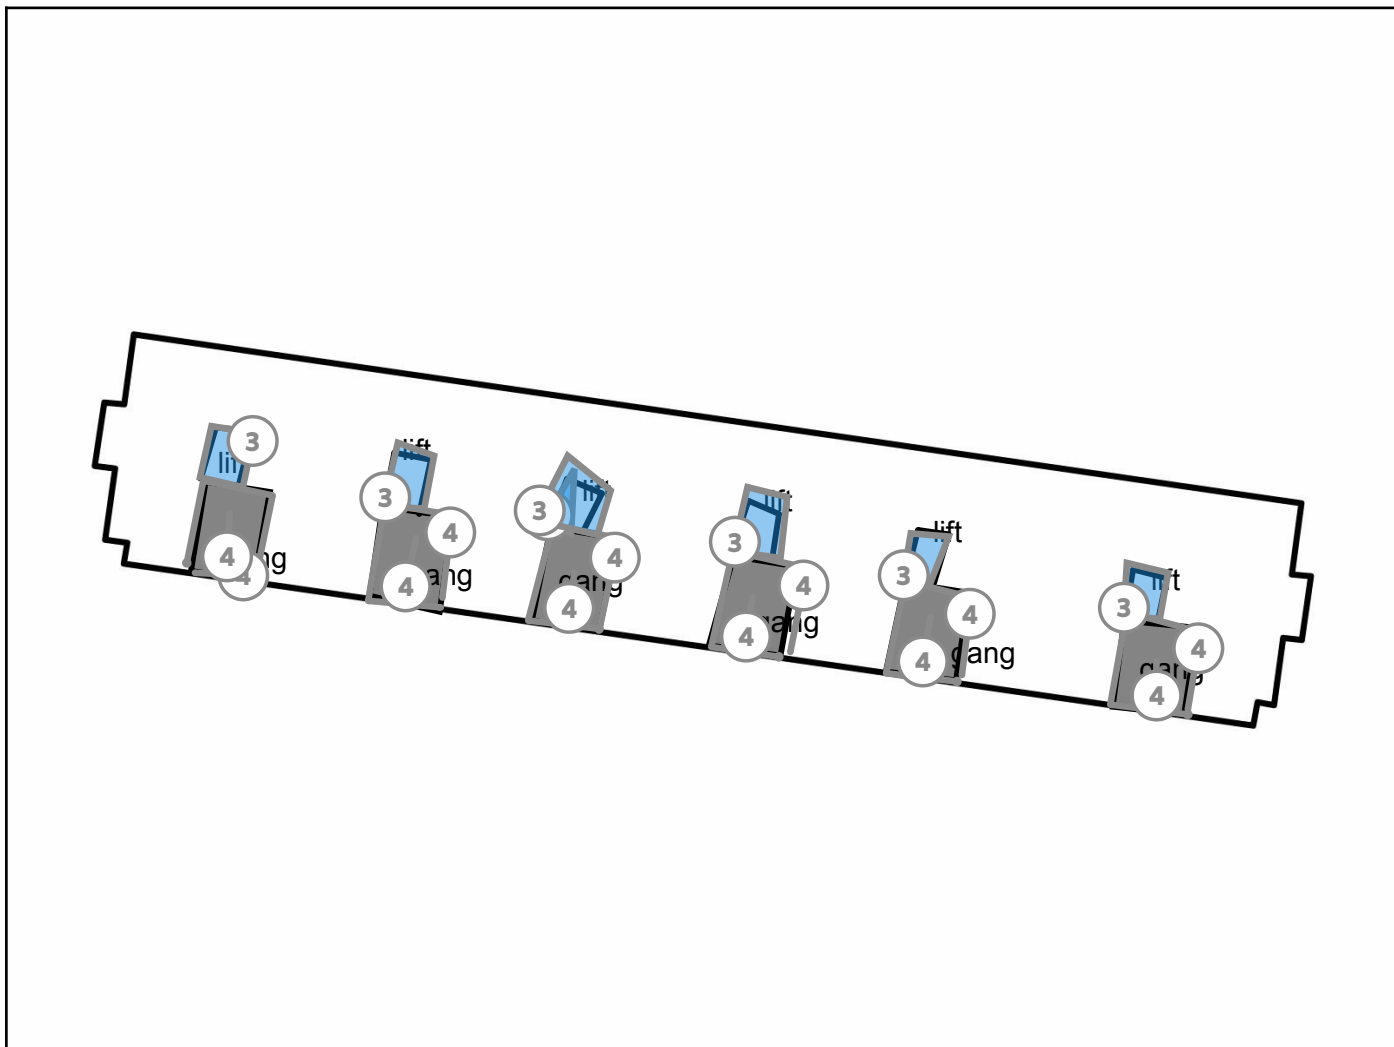
Plan 1.1: andere verdiepingen

Beschrijving	Type	Actie
3. liftinstallatie	Geen asbest	-
4. pleisterwerk	Geen asbest	-

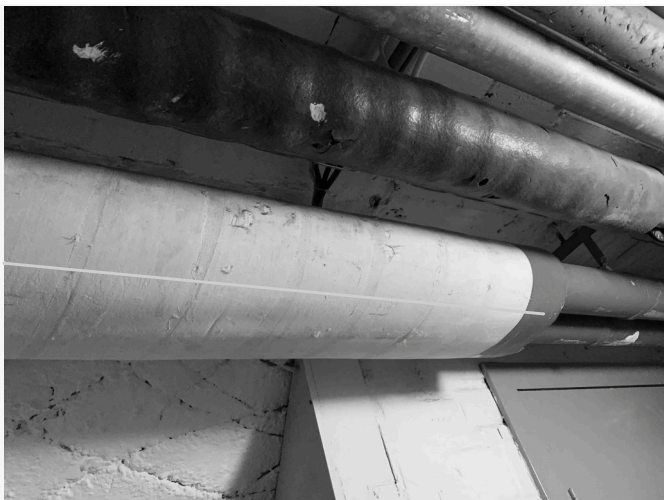
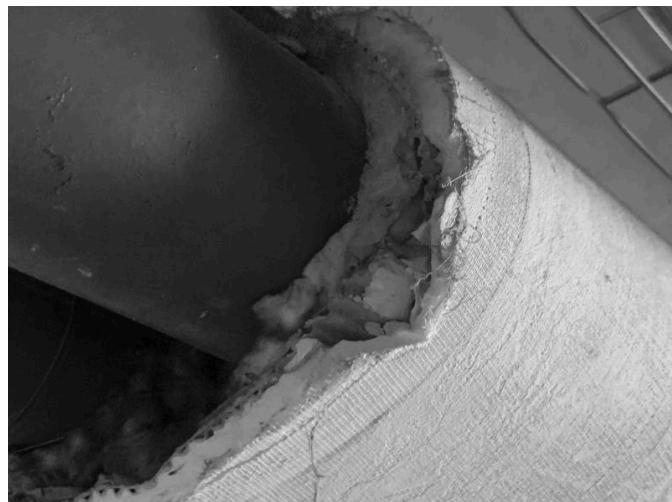
Eindbeoordeling materiaalrisico	Zeer laag materiaalrisico en/of zeer lage kans op vezelvrijgave
---------------------------------	---

Gebondenheid	Categorie 1: hechtgebonden in oorsprong
Asbestsoort (vezeltype)	Crocidoliet aanwezig
Asbestconcentratie	Laag (< 50%)
Afschermingsgraad van het gehele materiaal	Stootvaste afscherming of omkasting
Toestand van het materiaal	Onbeschadigd, niet verweerd

Beschrijving	leidingisolatie
Omgeving	Binnen
Primaire drager	Sanitaire infrastructuur en uitrusting (toe- en afvoer)
Asbestmateriaal	Buis, koker, leiding, pijp, doorvoer
Bindmiddel van asbestmateriaal	Cement
Gebondenheid op basis van bindmiddel	Hecht
Hoeveelheid (lengte - omtrek - dikte - aantal)	<ul style="list-style-type: none">• 125,00 m - 60,00 cm - 1,00 cm - 1 stuk
Totaal volume	0,75 m ³
Eenvoudig bereikbaar	Ja
Bevestigingswijze	<ul style="list-style-type: none">• Verlijmd, ingegoten, versmeerd
Identificatiemethode	Vaststelling zonder monsternamen
Destructieve handeling voor identificatie	Nee

- Zorg voor een veilig beheer. Vermijd het beschadigen van het asbestmateriaal. Controleer de toestand jaarlijks op wijzigingen.

- Hermetische zone (erkend asbestverwijderaar) mag enkel hermetisch verwijderd worden.

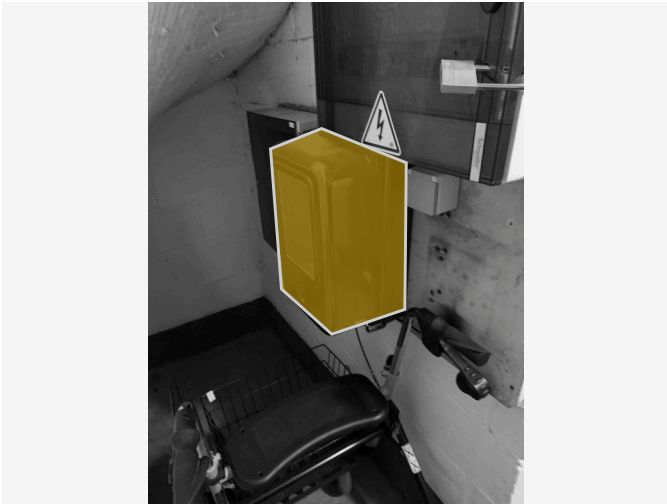
Eindbeoordeling materiaalrisico	Zeer laag materiaalrisico en/of zeer lage kans op vezelvrijgave
---------------------------------	---

Gebondenheid	Categorie 1: hechtgebonden in oorsprong
Asbestsoort (vezeltype)	Crocidoliet aanwezig
Asbestconcentratie	Laag (< 50%)
Afschermingsgraad van het gehele materiaal	Stootvaste afscherming of omkasting
Toestand van het materiaal	Onbeschadigd, niet verweerd

Beschrijving	tellers
Omgeving	Binnen
Primaire drager	Communicatie en elektrische infrastructuur en uitrusting
Asbestmateriaal	Plaat, paneel, tablet - Type Bakeliet
Bindmiddel van asbestmateriaal	Kunststof of -hars
Gebondenheid op basis van bindmiddel	Hecht
Hoeveelheid (oppervlakte - dikte - aantal)	• 0,50 m ² - 1,00 cm - 16 stuks
Totaal volume	0,08 m ³
Eenvoudig bereikbaar	Ja
Bevestigingswijze	• Onbekend
Identificatiemethode	Vaststelling zonder monstername
Destructieve handeling voor identificatie	Nee

- Zorg voor een veilig beheer. Vermijd het beschadigen van het asbestmateriaal. Controleer de toestand jaarlijks op wijzigingen.

- Eenvoudige handelingen: mag via doe-het-zelf of door werknemer(s) met opleidingsattest eenvoudige handelingen
Liantis vervangt dit.

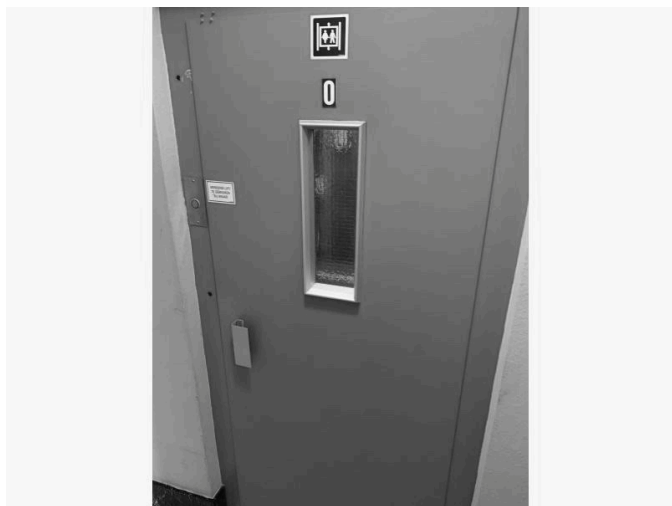
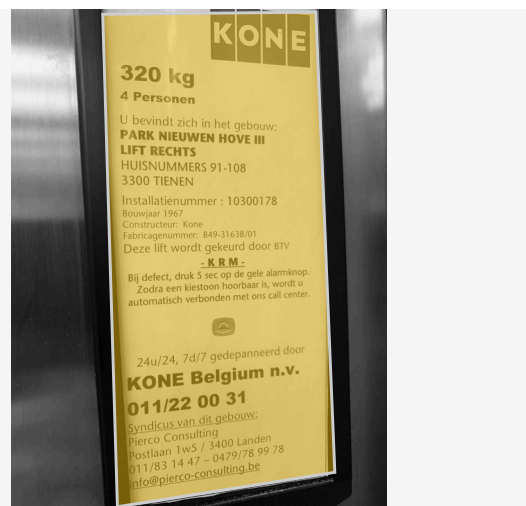
Fiche 3: liftinstallatie

Geen asbest

Beschrijving	liftinstallatie
Omgeving	Binnen
Primaire drager	Lift
Bindmiddel van materiaal	Bitumen (roofing, teer, asfalt)
Gebondenheid op basis van bindmiddel	Hecht
Hoeveelheid (gewicht - aantal)	• 10,00 kg - 6 stuks
Totaal gewicht	60,00 kg
Identificatiemethode	Vaststelling met bewijsdocument, zonder monstername
Destructieve handeling voor identificatie	Nee

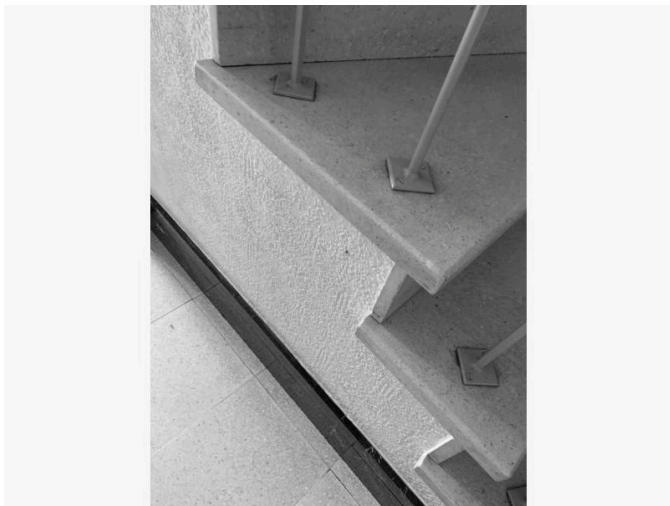
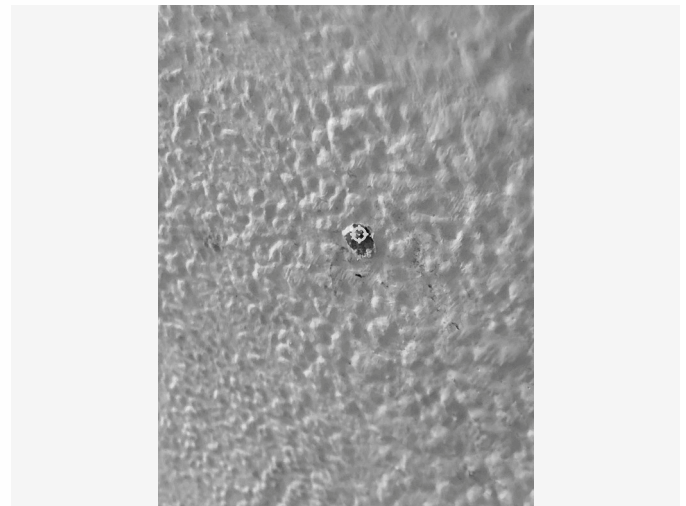
Geen asbest

#	Type	Referentie	Resultaat
4.1	Mengmonster	1	Geen asbest

Beschrijving	pleisterwerk
Omgeving	Binnen
Primaire drager	Binnenwand
Bindmiddel van materiaal	Gips - kalk
Gebondenheid op basis van bindmiddel	Niet-hechtgebonden
Hoeveelheid (oppervlakte - dikte - aantal)	• 2.000,00 m ² - 1,00 cm - 1 stuk
Totaal volume	20,00 m ³
Identificatiemethode	Vaststelling met monsternamen
Destructieve handeling voor identificatie	Nee
