**Verslag huishoudelijke elektrische installatie op laagspanning en zeer lage spanning****Algemeen:**

| Referentie: <b>009-20260812-03</b> | Datum controle: <b>12/08/2026</b> |

| Adres installatie: <b>Tiensesteenweg 110 bus 4, 3360 - Bierbeek</b> | Nummer teller(s): <b>1sag1200286352</b> |

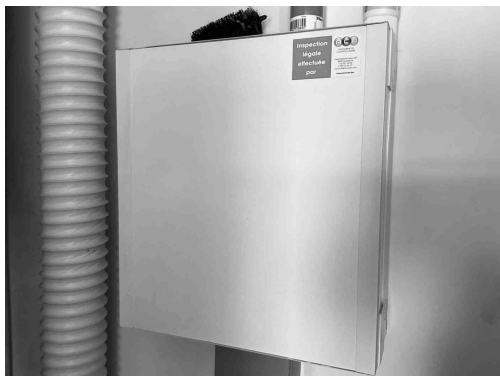
**B17** - De voedingsspanning is niet op elk bord vermeld (Boek 1: 3.1.3.3).

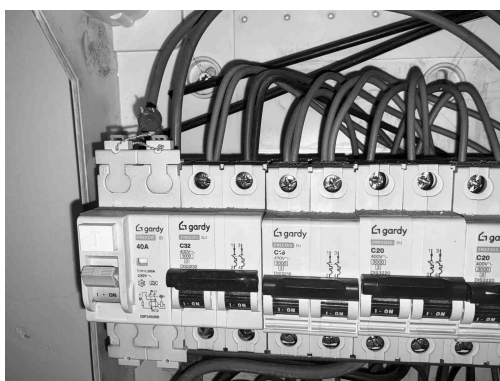
**B17** - De voedingsspanning is niet op elk bord vermeld (Boek 1: 3.1.3.3).

**B24** - De sectie van de interne bekabeling van het elektrisch bord is niet aangepast aan de te verwachten stroom (Boek 1: 4.4.1.1/4.4.1.2).

*Opmerking: C32 minimaal 6mm<sup>2</sup>*

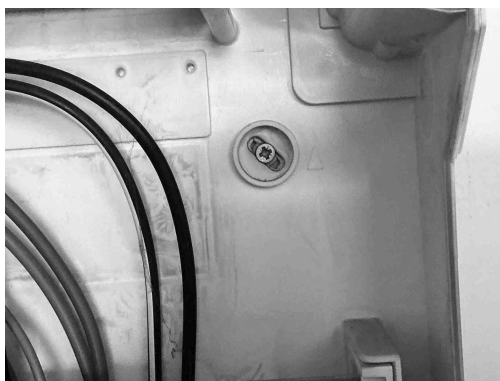
**T21** - Het elektrisch materieel is niet geplaatst volgens de voorschriften van de fabrikant/ regels van goed vakmanschap . (Boek 1: 1.4.1.3)

*Opmerking: Ophanging vijzen niet afgedekt,*

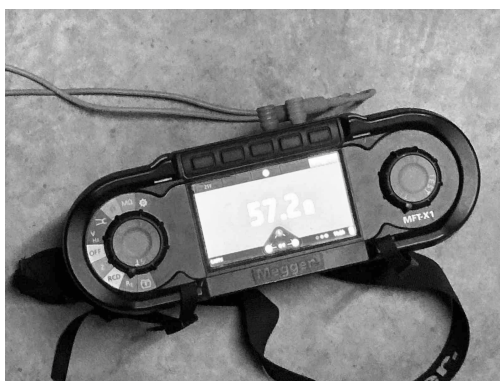
**A05** - De waarde van de spreidingsweerstand van de aardverbinding is te hoog (Boek 1: 5.4.2).

*Opmerking: Max 30 ohm*
