Asbestinventarisatetest

Rijselstraat 45/41, 8800 Roeselare

Attestnummer : 20230619-000086.000

Uitgegeven op : 19.06.2023

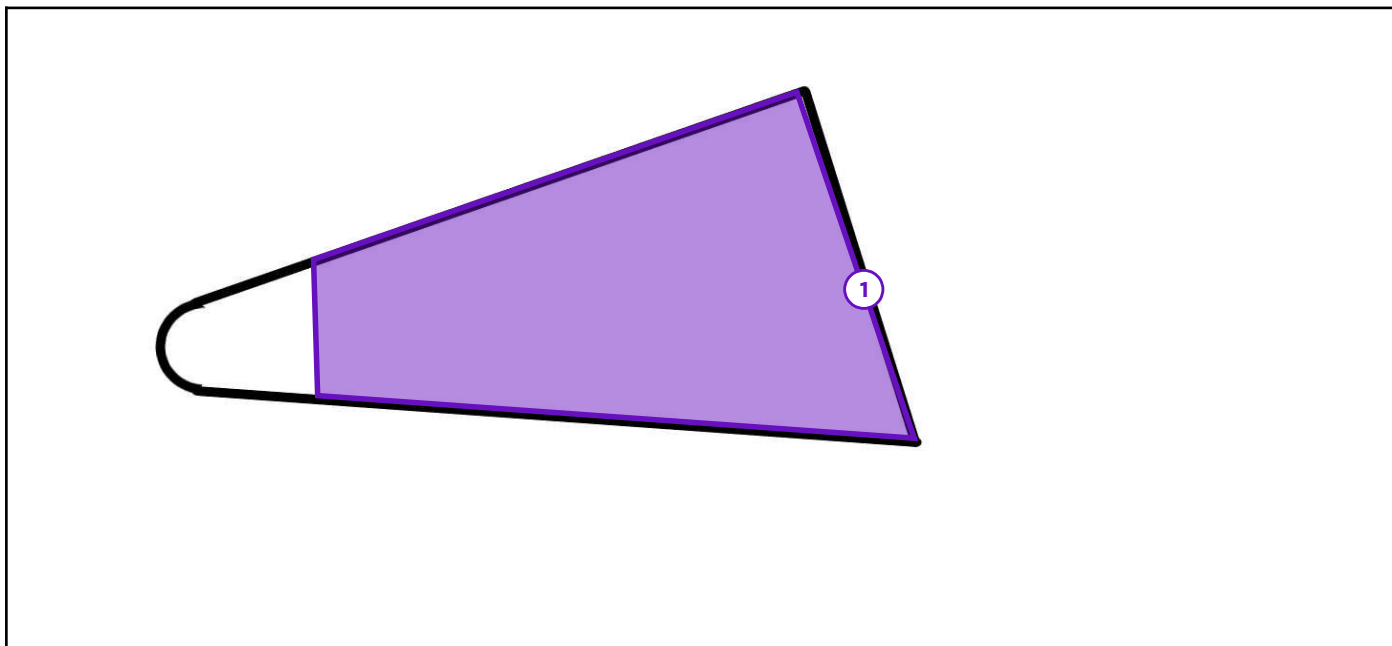
Plan 1.1: Buitenschil dak

Beschrijving	Type	Actie
1. Leien	Advies	-

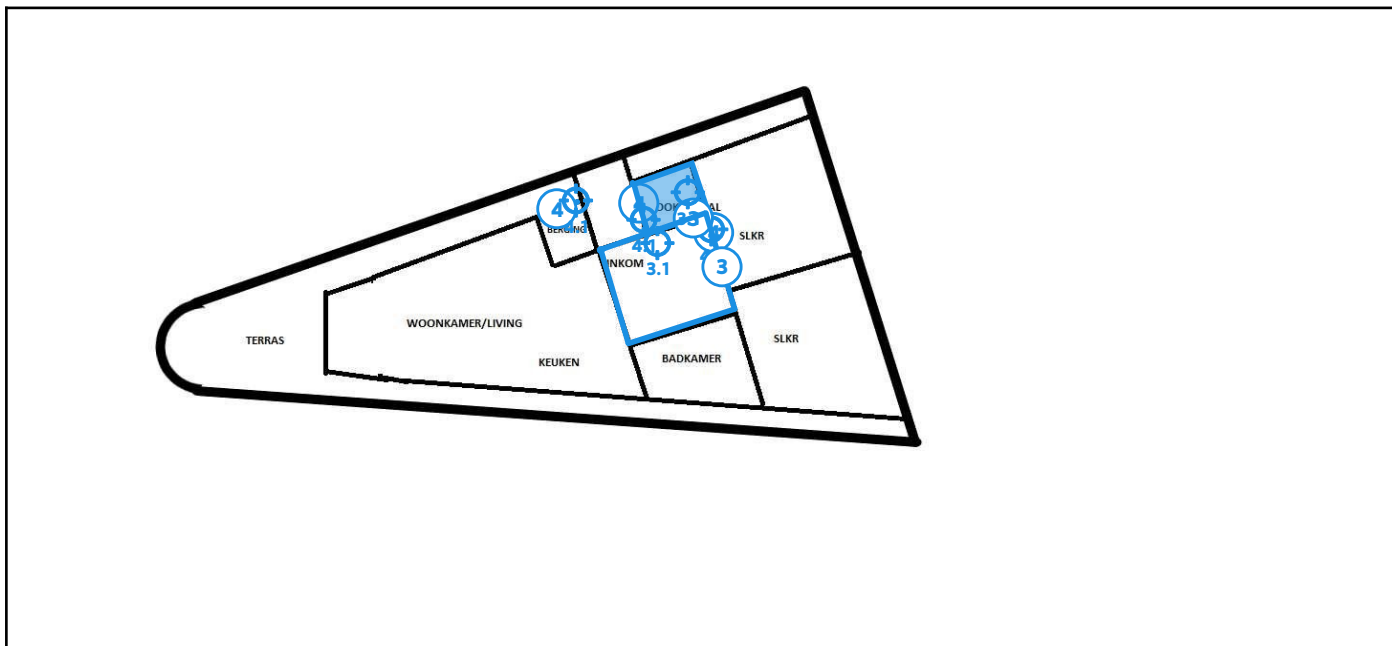
Plan 1.2: Gelijkvloers

Beschrijving	Type	Actie
3. Pleisterwerk plafond	Geen asbest	-
3.1 Code: MM002	Mengmonster	-
4. Pleisterwerk muren	Geen asbest	-
4.1 Code: MM001	Mengmonster	-

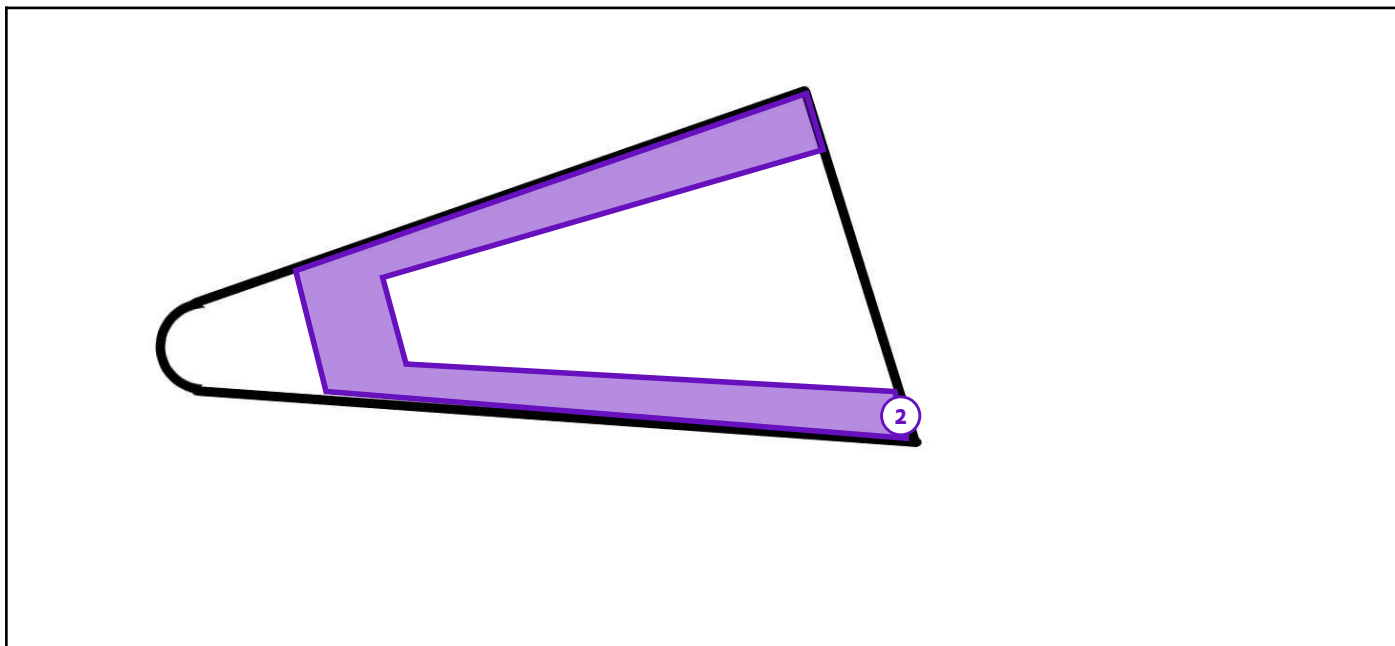
Plan 1.3: Buitenschil onderkant dak

Beschrijving	Type	Actie
2. Platen bekleding buiten	Advies	-

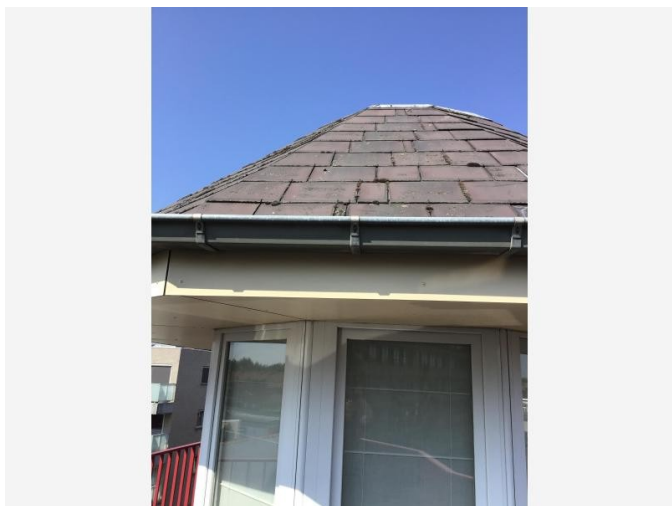
Vrije foto

De leien zijn abestverdacht maar behoren niet tot de inspectielocatie maar tot de gemene delen. De leien mogen echter niet beschadigd raken.

Identificatiemethode	Redelijk vermoeden
Bindmiddel	Cement
Gebondenheid bindmiddel	Hecht

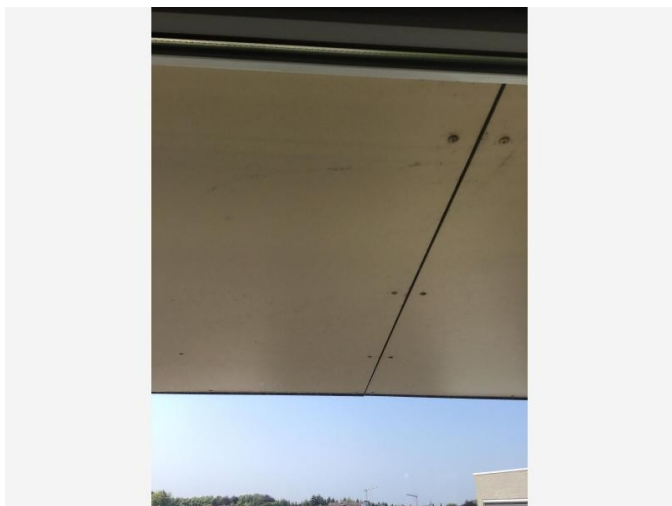
Vrije foto

De platen zijn asbestverdacht maar behoren niet tot de inspectielocatie maar tot de gemene delen van het gebouw. Op plaatsen waar men bij de bekleding kan dient men ervoor te zorgen dat de bekleding niet beschadigd wordt.

Identificatiemethode	Redelijk vermoeden
Bindmiddel	Cement
Gebondenheid bindmiddel	Hecht

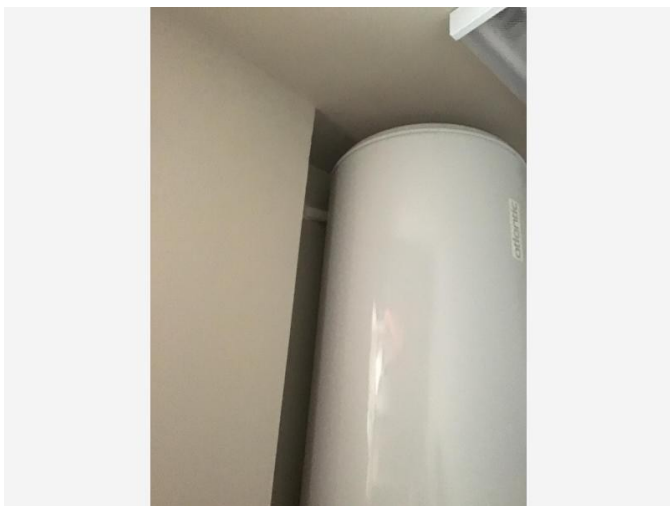
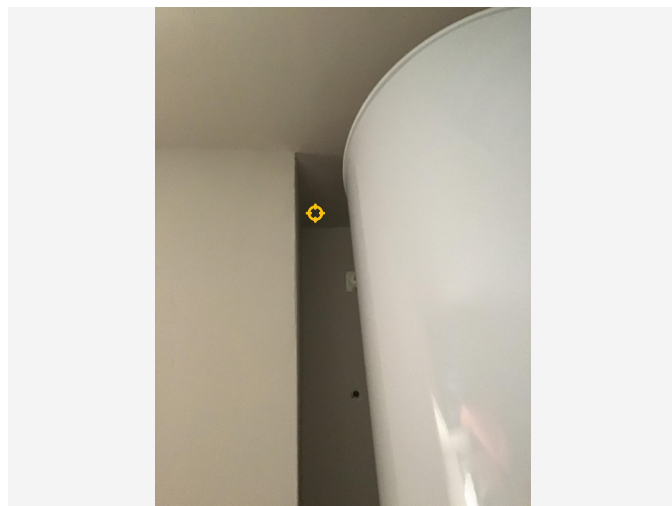
Geen asbest

#	Type	Referentie	Resultaat
3.1	Mengmonster	MM002	Geen asbest

Beschrijving	Pleisterwerk plafond
Omgeving	Binnen
Primaire drager	Plafond
Bindmiddel van materiaal	Gips - kalk

Gebondenheid op basis van bindmiddel	Niet-hechtgebonden
Hoeveelheid (oppervlakte - dikte - aantal)	• 50,00 m ² - 0,50 cm - 1 stuk
Totaal volume	0,25 m ³
Identificatiemethode	Vaststelling met monstername
Destructieve handeling voor identificatie	Nee
Opmerking	De plafonds zijn verlaagd of bedekt met planchetten. Geen pleisterwerk plafond in living en keuken, gyproc. "Een destructief onderzoek is aan te raden bij grondige verbouwingswerken, om eventuele pleisterwerken, mogelijks onder de gyproc te bemonsteren. Dit behoort niet tot onze taak in deze opdracht."

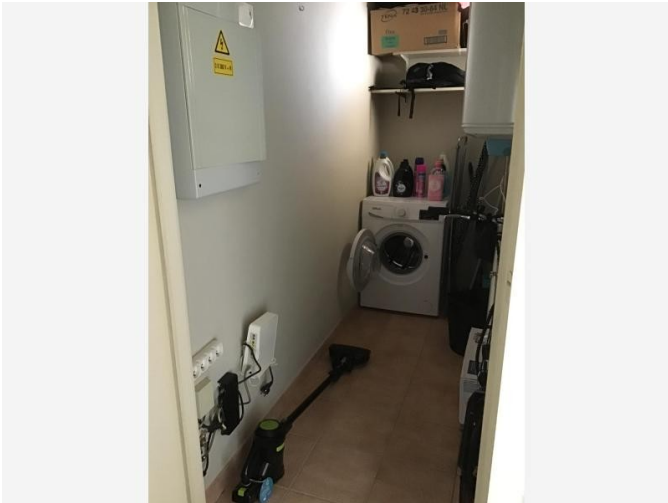
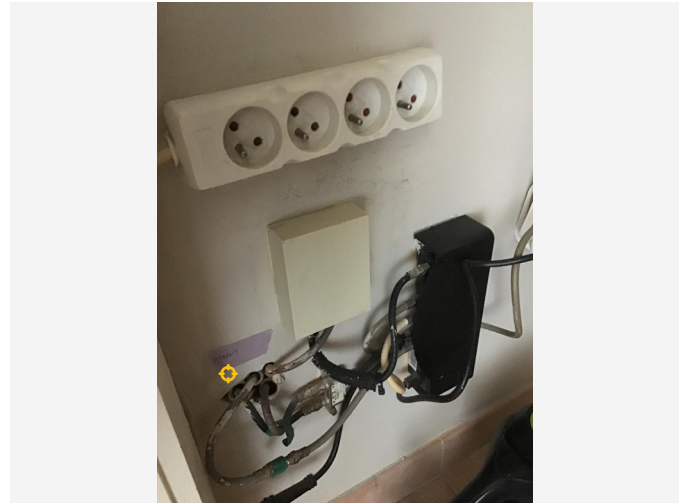
Geen asbest

#	Type	Referentie	Resultaat
4.1	Mengmonster	MM001	Geen asbest

Beschrijving	Pleisterwerk muren
Omgeving	Binnen
Primaire drager	Binnenwand
Bindmiddel van materiaal	Gips - kalk

Gebondenheid op basis van bindmiddel	Niet-hechtgebonden
Hoeveelheid (oppervlakte - dikte - aantal)	• 300,00 m ² - 0,50 cm - 1 stuk
Totaal volume	1,50 m ³
Identificatiemethode	Vaststelling met monstername
Destructieve handeling voor identificatie	Nee
