Asbestinventarisatetest

36502B0678/00P002

Attestnummer : 20240913-000153.000

Zone 1: Hoofdgebouw

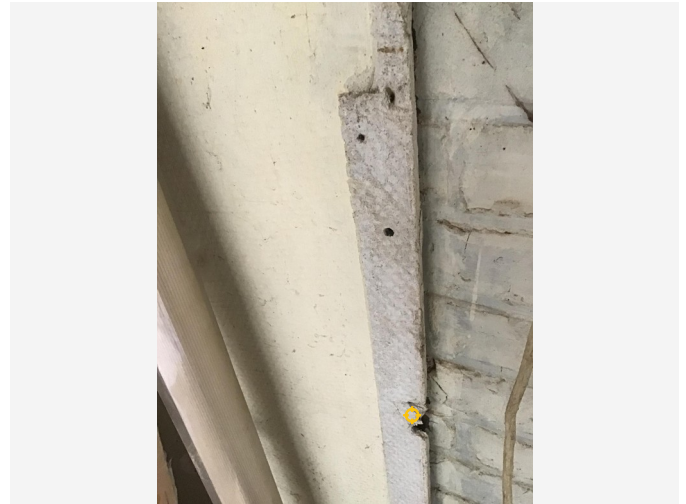
De platen hebben geen dienst, het is beter om deze te verwijderen.

Eindbeoordeling materiaalrisico	Hoog materiaalrisico en/of hoge kans op vezelvrijgave
Opmerking	De platen hangen naast de deur.

Gebondenheid	Categorie 2: niet-hechtgebonden met matrix
Asbestsoort (vezeltype)	Amfibool aanwezig, uitgezonderd crocidoliet
Asbestconcentratie	Hoog ($\geq 50\%$)
Afschermingsgraad van het gehele materiaal	Geheel of deels (ook) vrij aan binnenluchtstromen
Toestand van het materiaal	Licht beschadigd, licht verweerd. Intact calciumsilicaatmateriaal of categorie III 'gebondenheid'

#	Type	Referentie	Resultaat
1.1	Puntmonster	MM01 - Platen	Chrysotiel, Amosiet

Beschrijving	werkplaats 2 - platen
Omgeving	Binnen
Primaire drager	Binnenwand
Asbestmateriaal	Plaat, paneel, tablet - Calciumsilicaat (type Pical, type Promatect)
Bindmiddel van asbestmateriaal	Calciumsilicaat
Gebondenheid op basis van bindmiddel	Niet-hechtgebonden
Hoeveelheid (oppervlakte - dikte - aantal)	• 3,00 m ² - 1,00 cm - 1 stuk
Totaal volume	0,03 m ³
Eenvoudig bereikbaar	Ja
Bevestigingswijze	<ul style="list-style-type: none">• Geschroefd• Onbekend
Identificatiemethode	Vaststelling met monstername
Destructieve handeling voor identificatie	Nee
Opmerking	Platen aan muur geschroefd. Hoeveelheid is een schatting

Dringend verwijderen

- Zorg voor een veilig beheer. Vermijd het beschadigen van het asbestmateriaal. Controleer de toestand jaarlijks op wijzigingen.
- Scherm in afwachting van verwijdering het asbestmateriaal af van luchtstromingen en verstoring: bijvoorbeeld door het te verpakken, te fixeren, af te dekken, signalisatie - afbakening aan te brengen, ...
- Verwijder dit asbestmateriaal zo snel mogelijk. Volg de toestand goed op.

- Hermetische zone (erkend asbestverwijderaar)
Platen type pical worden beschouwd als niet-hechtgebonden asbest. De wet voorziet een verplichting om deze asbesthoudende toepassing te laten verwijderen door een erkend asbestverwijderaar. Niet-hechtgebonden soorten zijn gevaarlijker dan hechtgebonden omdat de asbestvezels los liggen en zich makkelijker en sneller in de lucht verspreiden. Bij het verwijderen zal u altijd problemen hebben met losse asbestvezels. Deze asbestvezels kunnen erg klein zijn en nog jaren in de ruimtes ronddwalen. Inademing hiervan kan levensbedreigend zijn, alsook hoe langer blootgesteld aan asbest, hoe gevaarlijker voor de gezondheid. Deze ondernemingen vindt u terug op werk.belgie.be/nl/erkenningen/erkenning-asbest-bedrijven-erkend-voor-afbraak-verwijderingswerken.
