**Verslag huishoudelijke elektrische installatie op laagspanning en zeer lage spanning****Algemeen:**

| Referentie: <b>013-20260902-02</b> | Datum controle: <b>02/09/2026</b> |

| Adres installatie: | <b>Kleine Bruanestraat 6, 8800 - Roeselare</b> | Nummer teller(s): | <b>1sag3100703566</b> |

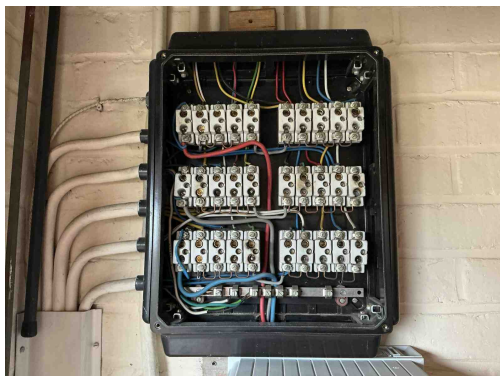
**B30** - De houder van de beveiliging in een huishoudelijke ruimte is niet voorzien van aangepaste kalibreerelementen (Boek1: 5.3.5.5).

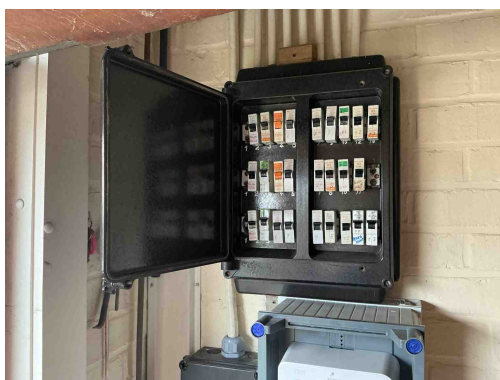
**B30** - De houder van de beveiliging in een huishoudelijke ruimte is niet voorzien van aangepaste kalibreerelementen (Boek1: 5.3.5.5).

**B17** - De voedingsspanning is niet op elk bord vermeld (Boek 1: 3.1.3.3).

**B06** - Het elektrisch verdeelbord heeft niet de minimale beschermingsgraad IPXX-B in een gewone ruimte (Boek 1: 4.2.2.3).

**D08** - De nodige markeringen op de beveiligingstoestellen ontbreken of zijn onleesbaar (Boek 1: 5.3.5.5).

*Opmerking: Oa kortsluitvermogen*

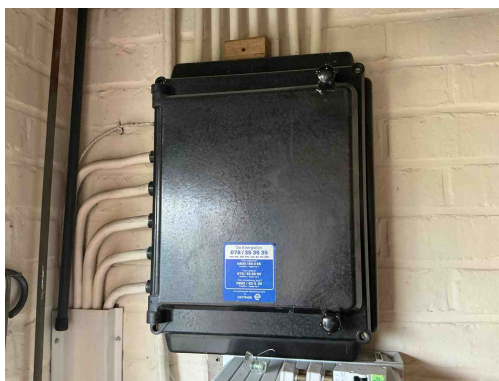
**B17** - De voedingsspanning is niet op elk bord vermeld (Boek 1: 3.1.3.3).

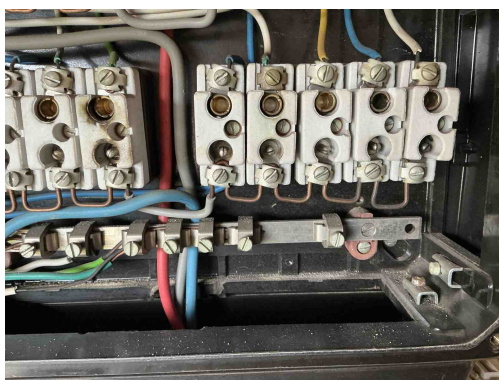
**B25** - De interne bekabeling in het elektrisch bord kan overbelast worden door de toegenomen stroom in de installatie (parallele bron) (Boek 1: 4.4.1.1).

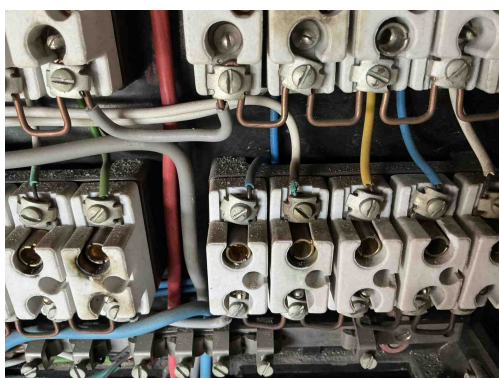
**B14** - Abnormale opwarming van de beveiligingen, schakelapparatuur, aansluitklemmen (Boek 1: 4.4.1.1).

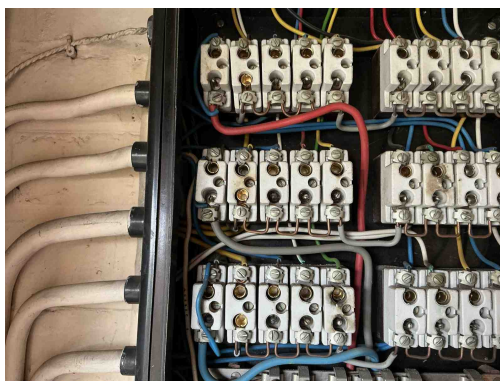
**C03** - Geshunteerde beveiligingen zijn verboden (Boek 1: 9.5).

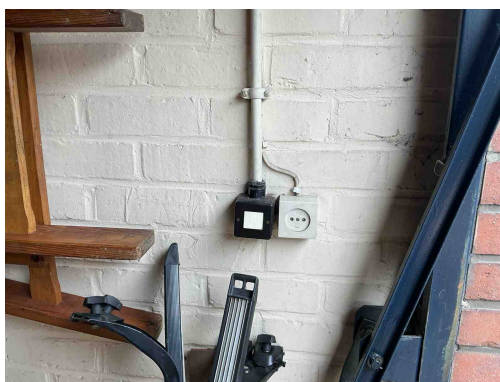
**A20** - Er bevindt zich een contactdoos zonder beschermingsgeleider in de elektrische installatie. Deze is niet geplaatst achter een differentieelstroombeschermingsinrichting met grote (max. 30mA) of zeer grote (max. 10mA) gevoeligheid.

*Opmerking: Oa garage, living, slaapkamer ...*

**C38** - Het gebruikte kabeltype (snoerkabel) voldoet niet aan de specificaties die van toepassing zijn op voedingsleidingen voor vaste installatie (Boek 1: 1.4.2.1, 5.2.6.2).

*Opmerking: Oa garage, keuken*

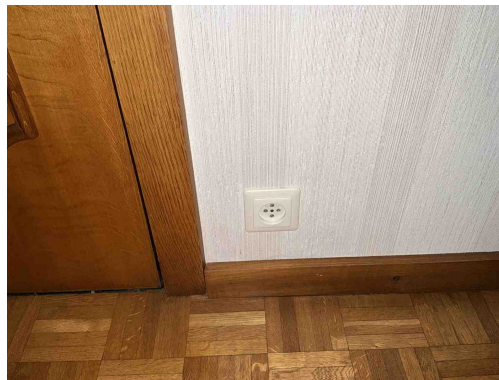
**A20** - Er bevindt zich een contactdoos zonder beschermingsgeleider in de elektrische installatie. Deze is niet geplaatst achter een differentieelstroombeschermingsinrichting met grote (max. 30mA) of zeer grote (max. 10mA) gevoeligheid.

*Opmerking: Oa garage, living, slaapkamer ...*

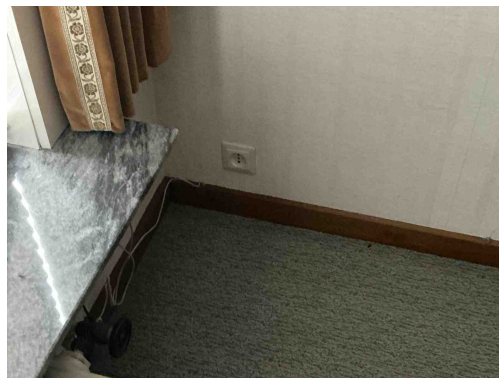
**A20** - Er bevindt zich een contactdoos zonder beschermingsgeleider in de elektrische installatie. Deze is niet geplaatst achter een differentieelstroombeschermingsinrichting met grote (max. 30mA) of zeer grote (max. 10mA) gevoeligheid.

*Opmerking: Oa garage, living, slaapkamer ...*

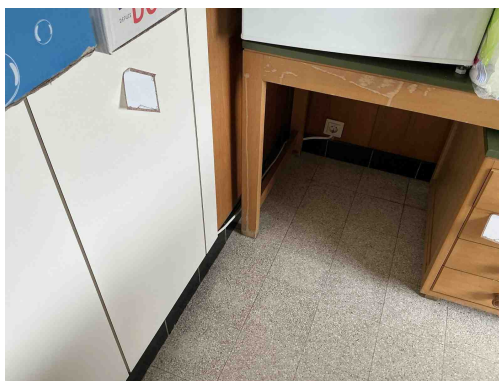
**C38** - Het gebruikte kabeltype (snoerkabel) voldoet niet aan de specificaties die van toepassing zijn op voedingsleidingen voor vaste installatie (Boek 1: 1.4.2.1, 5.2.6.2).

*Opmerking: Oa garage, keuken*

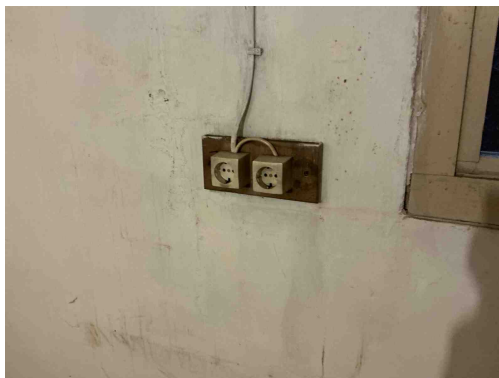
**T03** - Contactdozen met randaarding zijn niet toegelaten in huishoudelijke installaties en in niet huishoudelijke installaties zonder BA4/BA5 personeel (Boek 1: 5.3.5.2).

*Opmerking: Oa garage, keuken, kelder...*

**T11** - De contactdozen waarvan de toegekende stroomsterkte maximaal 16A en de toegekende spanning maximaal 250V bedraagt en niet bedoeld zijn voor de voeding van een of meerdere verbruikstoestellen voor een specifiek doel en niet geplaatst zijn in of op schakel- en verdeelborden, beschikken niet of IPXX-D (incl. gemeenschappelijke delen residentieel geheel) (Boek 1: 4.2.2.3/5.3.5.2).

*Opmerking: Oa garage, keuken, kelder*

**T13** - Opbouwcontactdozen en/of -schakelaars zonder achterplaatje mogen niet rechtstreeks op een brandbare ondergrond bevestigd worden (Boek 1: 4.3.3.5).

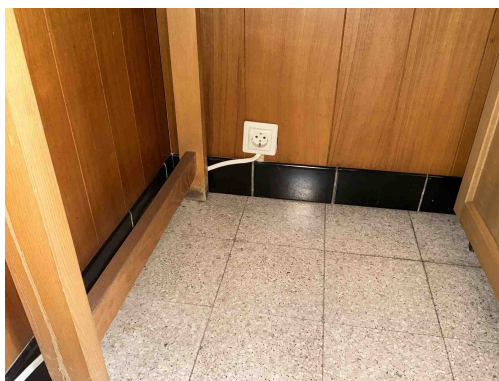
**T03** - Contactdozen met randaarding zijn niet toegelaten in huishoudelijke installaties en in niet huishoudelijke installaties zonder BA4/BA5 personeel (Boek 1: 5.3.5.2).

*Opmerking: Oa garage, keuken, kelder...*

**T11** - De contactdozen waarvan de toegekende stroomsterkte maximaal 16A en de toegekende spanning maximaal 250V bedraagt en niet bedoeld zijn voor de voeding van een of meerdere verbruikstoestellen voor een specifiek doel en niet geplaatst zijn in of op schakel- en verdeelborden, beschikken niet of IPXX-D (incl. gemeenschappelijke delen residentieel geheel) (Boek 1: 4.2.2.3/5.3.5.2).

*Opmerking: Oa garage, keuken, kelder*

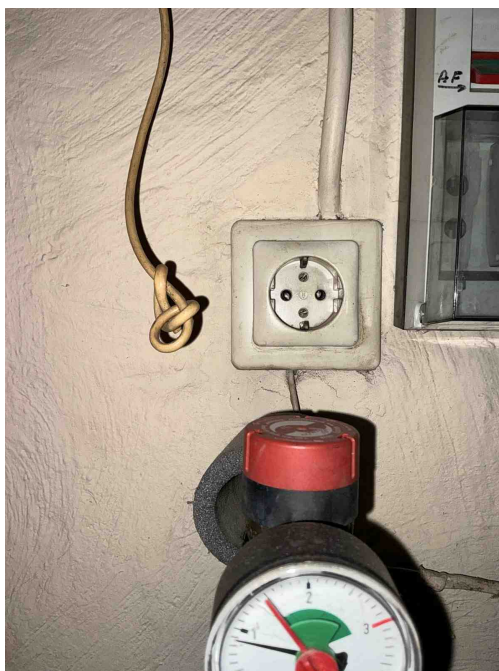
**T03** - Contactdozen met randaarding zijn niet toegelaten in huishoudelijke installaties en in niet huishoudelijke installaties zonder BA4/BA5 personeel (Boek 1: 5.3.5.2).

*Opmerking: Oa garage, keuken, kelder...*

**T11** - De contactdozen waarvan de toegekende stroomsterkte maximaal 16A en de toegekende spanning maximaal 250V bedraagt en niet bedoeld zijn voor de voeding van een of meerdere verbruikstoestellen voor een specifiek doel en niet geplaatst zijn in of op schakel- en verdeelborden, beschikken niet of IPXX-D (incl. gemeenschappelijke delen residentieel geheel) (Boek 1: 4.2.2.3/5.3.5.2).

*Opmerking: Oa garage, keuken, kelder*

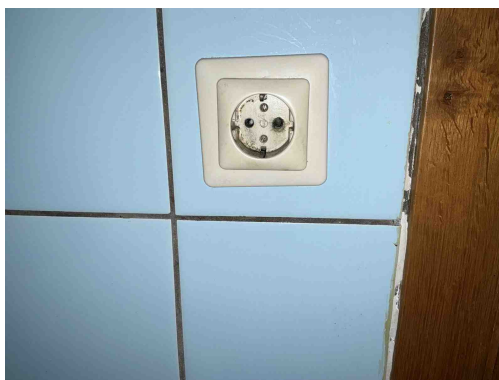
**T11** - De contactdozen waarvan de toegekende stroomsterkte maximaal 16A en de toegekende spanning maximaal 250V bedraagt en niet bedoeld zijn voor de voeding van een of meerdere verbruikstoestellen voor een specifiek doel en niet geplaatst zijn in of op schakel- en verdeelborden, beschikken niet of IPXX-D (incl. gemeenschappelijke delen residentieel geheel) (Boek 1: 4.2.2.3/5.3.5.2).

*Opmerking: Oa garage, keuken, kelder*

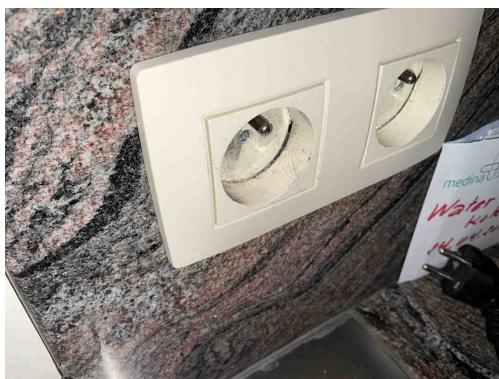
**T09** - Bepaalde contactdozen en/of schakelaars zijn beschadigd (Boek 1: 1.4.1.3).  
*Opmerking: Oa keuken, badkamer*

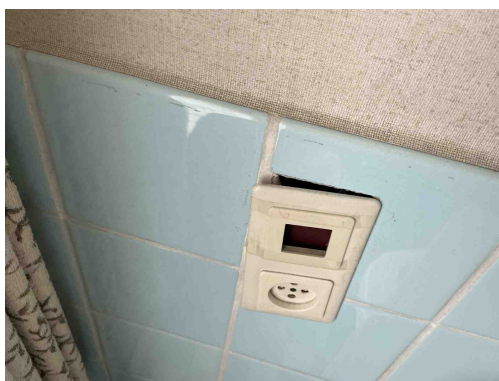
**T09** - Bepaalde contactdozen en/of schakelaars zijn beschadigd (Boek 1: 1.4.1.3).  
*Opmerking: Oa keuken, badkamer*

**T10** - Bepaalde contactdozen en/of schakelaars zijn niet degelijk bevestigd (Boek 1: 1.4.1.3).  
*Opmerking: Oa badkamer*

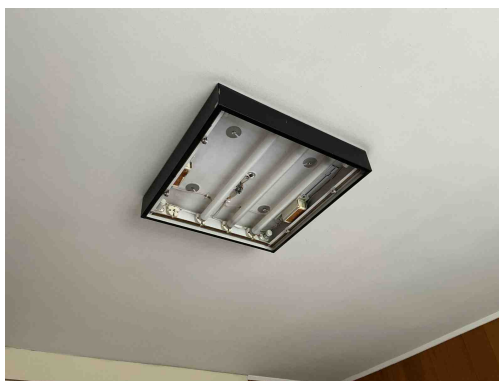
**T23** - Het elektrisch materiaal is beschadigd. (Boek 1: 1.4.1.3).  
*Opmerking: Oa afwerking ontbreekt*

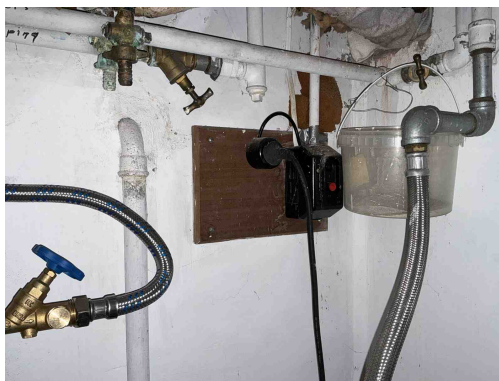
**T13** - Opbouwcontactdozen en/of -schakelaars zonder achterplaatje mogen niet rechtstreeks op een brandbare ondergrond bevestigd worden (Boek 1: 4.3.3.5).

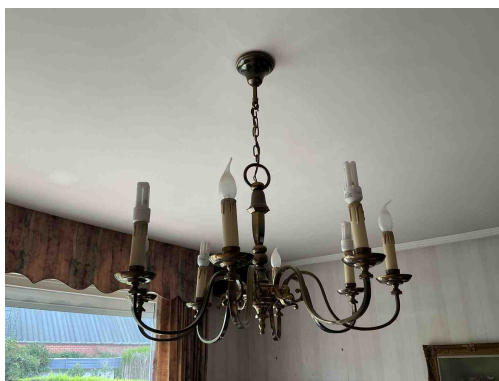
Het gebruik van een klasse 0 toestel is verboden.  
*Opmerking: Oa luster living*

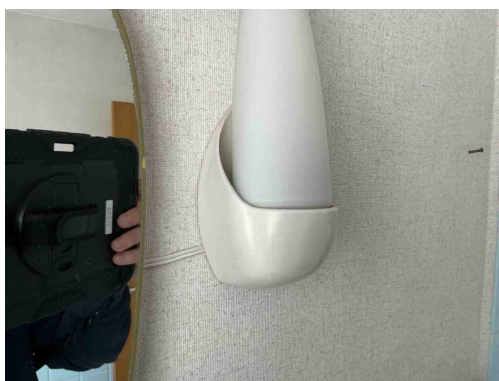
**C27** - Het gebruik van geleiders van het type VTLMb (côte-à-côte) is niet toegestaan (Boek 1: 1.4.2.1).
