**Verslag huishoudelijke elektrische installatie op laagspanning en zeer lage spanning****Algemeen:**

Referentie: 013-20260515-02	Datum controle: 15/05/2026
Keurder: 013

Eigenaar: Colpaert Hubert	EAN-code: Onbekend
Adres installatie: Noordstraat 142, 8800 - Roeselare	Nummer teller(s): 14657116
Distributienetbeheerder installatie: Fluvius	
Datum uitvoering installatie:	<input checked="" type="checkbox"/> Vóór 01/10/1981 <input checked="" type="checkbox"/> Tussen 01/10/1981 en 01/06/2020 <input type="checkbox"/> Vanaf 01/06/2020
Type:	<input checked="" type="checkbox"/> Wooneenheid <input type="checkbox"/> Niet-huishoudelijk <input type="checkbox"/> PV <input type="checkbox"/> Batterij <input type="checkbox"/> Laadpaal

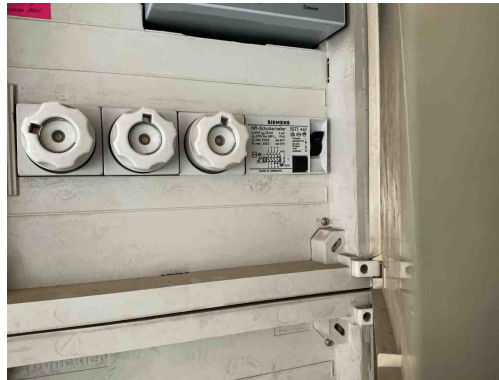
D24 - De differentieelstroombeschermingsinrichtingen die worden geplaatst in huishoudelijke installaties dienen tenminste van het type A te zijn (Boek 1: 5.3.5.3).

Diazed zekeringen zijn verboden omwille van uitwisselbaarheid.

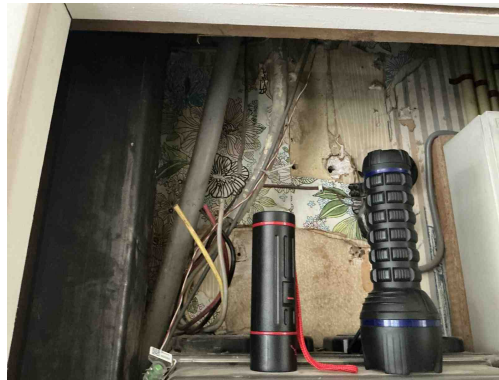
C28 - Niet gebruikte leidingen onder spanning zijn niet op een degelijke manier geïsoleerd of verwijderd (Boek 1: 4.2.1.1).

C21 - Het gebruik van geleiders van het type VOB, zonder bijkomende afscherming is niet toegestaan (Boek 1: 5.2.9.6).
Opmerking: Oa keuken

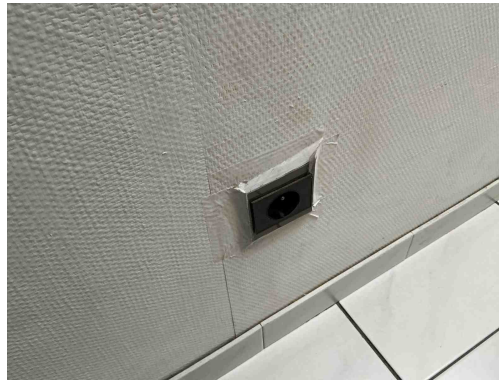
T10 - Bepaalde contactdozen en/of schakelaars zijn niet degelijk bevestigd (Boek 1: 1.4.1.3).

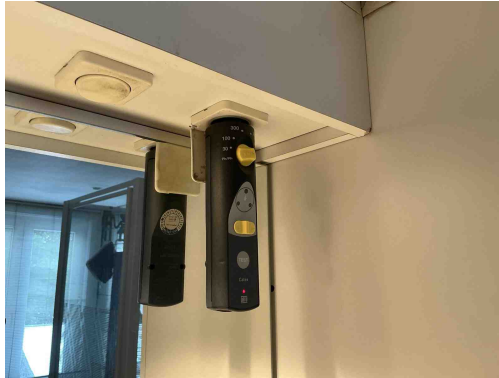
A16 - Er is geen continuïteit van de beschermingsgeleider van de contactdoos (Boek 1: 5.4.3.4).

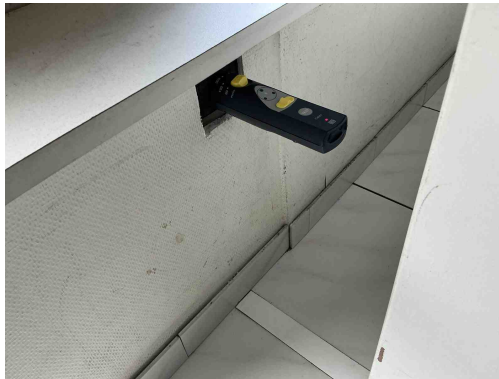
A16 - Er is geen continuïteit van de beschermingsgeleider van de contactdoos (Boek 1: 5.4.3.4).

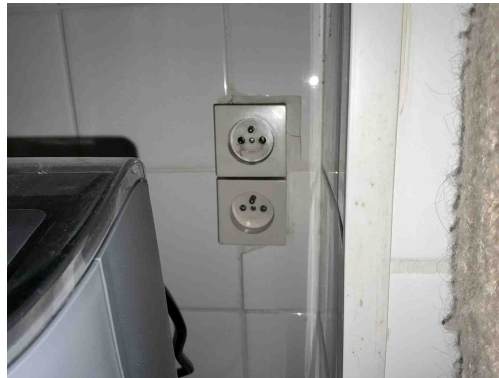
T11 - De contactdozen waarvan de toegekende stroomsterkte maximaal 16A en de toegekende spanning maximaal 250V bedraagt en niet bedoeld zijn voor de voeding van een of meerdere verbruikstoestellen voor een specifiek doel en niet geplaatst zijn in of op schakel- en verdeelborden, beschikken niet of IPXX-D (incl. gemeenschappelijke delen residentieel geheel) (Boek 1: 4.2.2.3/5.3.5.2).

Opmerking: Oa badkamer

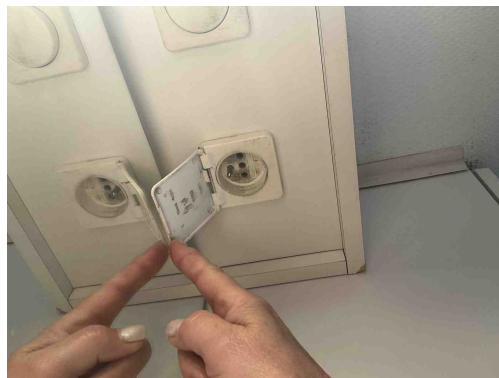
T11 - De contactdozen waarvan de toegekende stroomsterkte maximaal 16A en de toegekende spanning maximaal 250V bedraagt en niet bedoeld zijn voor de voeding van een of meerdere verbruikstoestellen voor een specifiek doel en niet geplaatst zijn in of op schakel- en verdeelborden, beschikken niet of IPXX-D (incl. gemeenschappelijke delen residentieel geheel) (Boek 1: 4.2.2.3/5.3.5.2).

Opmerking: Oa badkamer
