# Asbestinventarisatetest

Damberdstraat 37, 8800 Roeselare

Attestnummer : 20240319-000389.000

# Zone 1: Hoofdgebouw

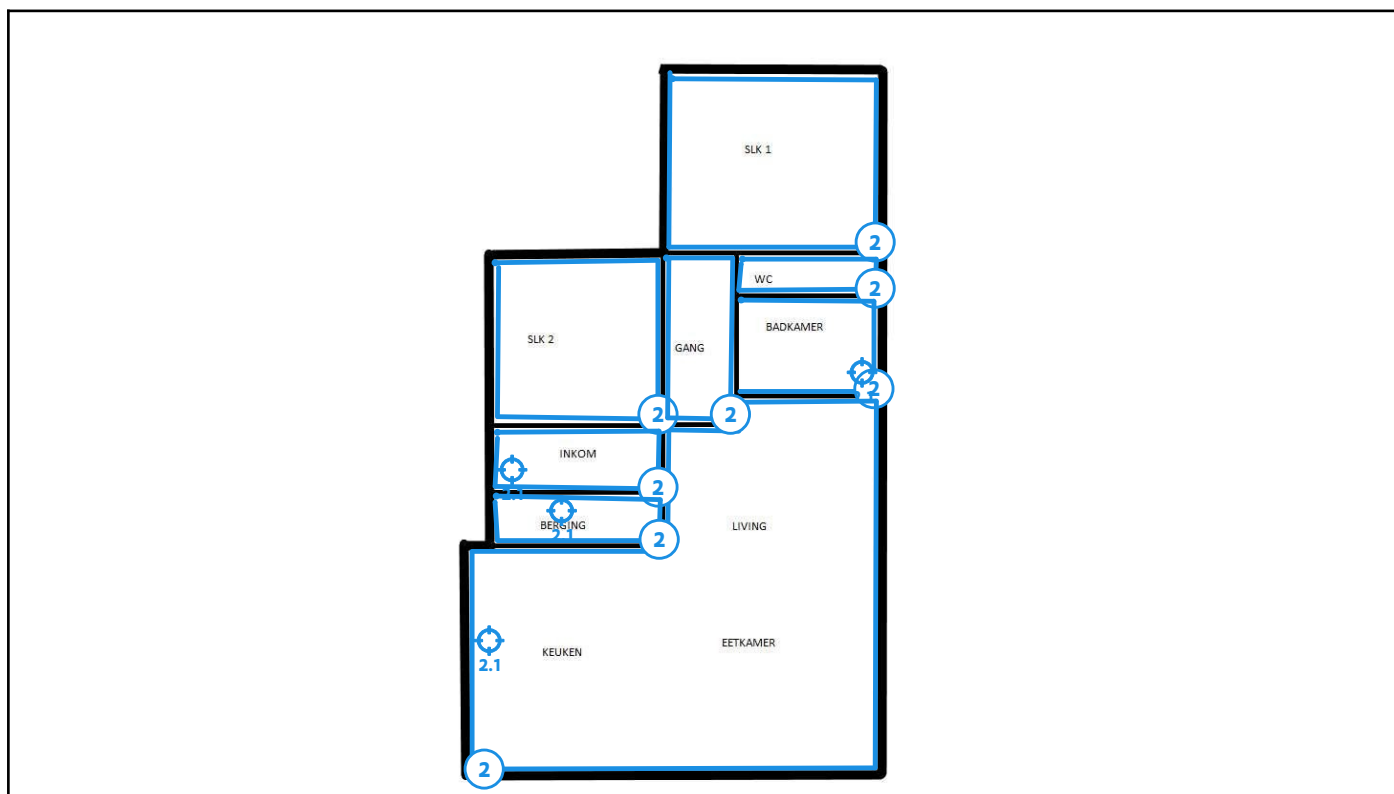
## Plan 1.2: Gelijkvloers

Beschrijving	Type	Actie
2. Pleisterwerk muren	Geen asbest	-
2.1 Code: MM01 - Pleisterwerk muren	Mengmonster	-

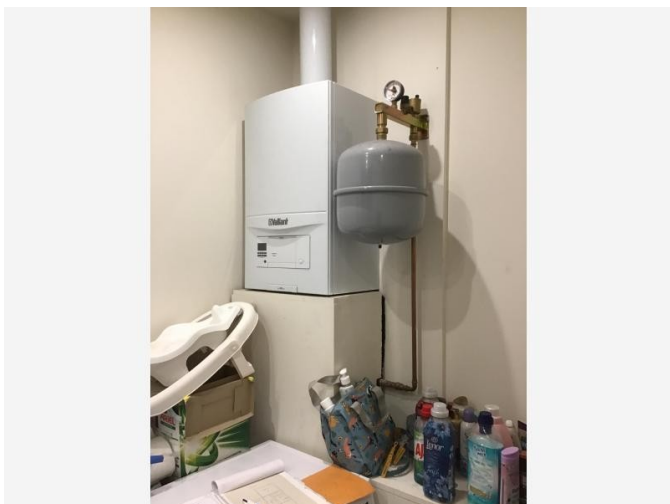
Overzichtsfoto

### Conclusie

Geen asbest

#	Type	Referentie	Resultaat
2.1	Mengmonster	MM01 - Pleisterwerk muren	Geen asbest

Beschrijving	Pleisterwerk muren
Omgeving	Binnen
Primaire drager	Binnenwand
Bindmiddel van materiaal	Gips - kalk

<b>Gebondenheid op basis van bindmiddel</b>	Niet-hechtgebonden
<b>Hoeveelheid (oppervlakte - dikte - aantal)</b>	• 267,00 m <sup>2</sup> - 1,00 cm - 1 stuk
<b>Totaal volume</b>	2,67 m <sup>3</sup>
<b>Identificatiemethode</b>	Vaststelling met monsternamen
<b>Destructieve handeling voor identificatie</b>	Nee
<b>Opmerking</b>	Hoeveelheid is een schatting. Badkamer is ook stooklokaal.
