**Verslag huishoudelijke elektrische installatie op laagspanning en zeer lage spanning****Algemeen:**

Referentie: 013-20260311-02	Datum controle: 11/03/2026
Keurder: 013

Eigenaar: Verledens Kristel	EAN-code: 541448820069503670
Adres installatie: izegemseardeweg 16, 8800 - Beveren	Nummer teller(s): 1sag3100517766
Distributienetbeheerder installatie: Fluvius	
Datum uitvoering installatie:	<input type="checkbox"/> Vóór 01/10/1981 <input checked="" type="checkbox"/> Tussen 01/10/1981 en 01/06/2020 <input checked="" type="checkbox"/> Vanaf 01/06/2020
Type:	<input checked="" type="checkbox"/> Wooneenheid <input type="checkbox"/> Niet-huishoudelijk <input type="checkbox"/> PV <input type="checkbox"/> Batterij <input type="checkbox"/> Laadpaal

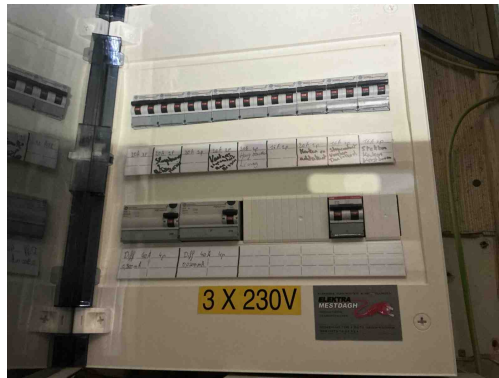
B04 - De aanduiding van de kringen, klemmen en/of schakelapparatuur ontbreekt, is onjuist of is onvolledig (Boek 1: 3.1.3.1/5.1.6.1).

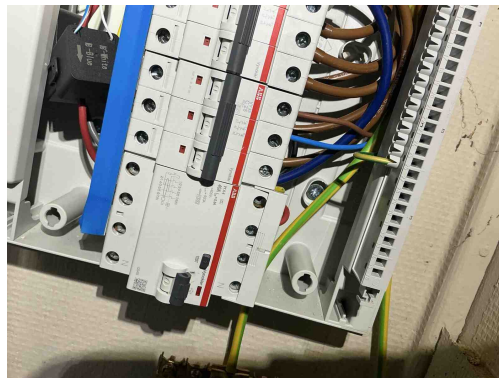
T21 - Het elektrisch materieel is niet geplaatst volgens de voorschriften van de fabrikant/ regels van goed vakmanschap . (Boek 1: 1.4.1.3)

Opmerking: Oa vijzen verdeelbord zijn niet afgedekt, uiteinden kamgeleiders zijn niet afgedekt, kap lichtpunt ontbreekt

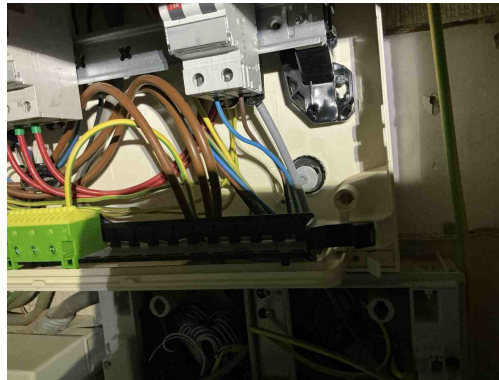
T21 - Het elektrisch materieel is niet geplaatst volgens de voorschriften van de fabrikant/ regels van goed vakmanschap . (Boek 1: 1.4.1.3)

Opmerking: Oa vijzen verdeelbord zijn niet afgedekt, uiteinden kamgeleiders zijn niet afgedekt, kap lichtpunt ontbreekt

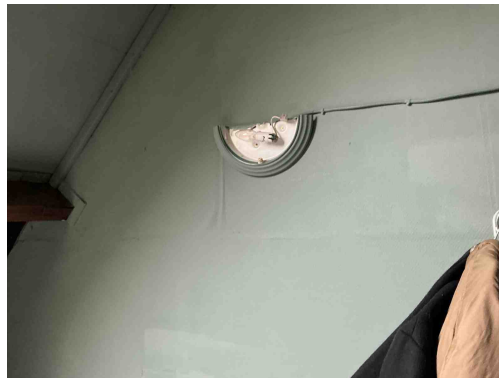
T21 - Het elektrisch materieel is niet geplaatst volgens de voorschriften van de fabrikant/ regels van goed vakmanschap . (Boek 1: 1.4.1.3)

Opmerking: Oa vijzen verdeelbord zijn niet afgedekt, uiteinden kamgeleiders zijn niet afgedekt, kap lichtpunt ontbreekt

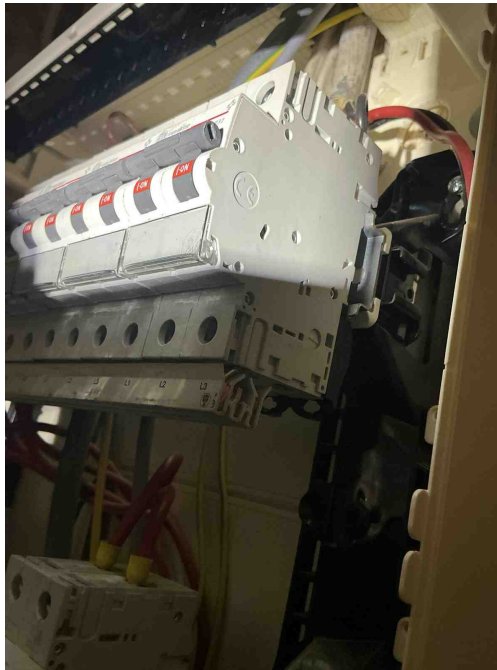
T21 - Het elektrisch materiaal is niet geplaatst volgens de voorschriften van de fabrikant/ regels van goed vakmanschap . (Boek 1: 1.4.1.3)

Opmerking: Oa vijzen verdeelbord zijn niet afgedekt, uiteinden kamgeleiders zijn niet afgedekt, kap lichtpunt ontbreekt

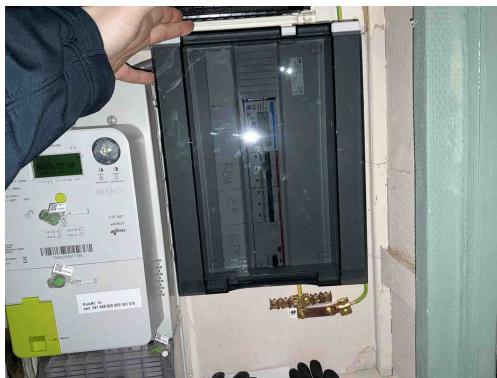
B17 - De voedingsspanning is niet op elk bord vermeld (Boek 1: 3.1.3.3).

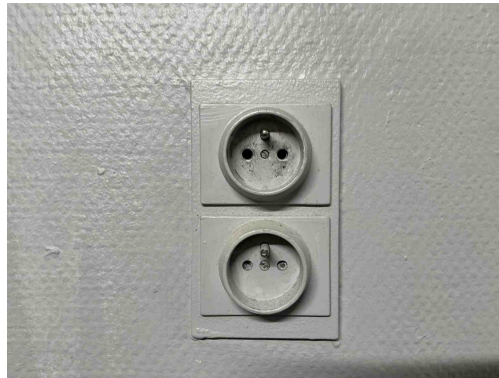
T11 - De contactdozen waarvan de toegekende stroomsterkte maximaal 16A en de toegekende spanning maximaal 250V bedraagt en niet bedoeld zijn voor de voeding van een of meerdere verbruikstoestellen voor een specifiek doel en niet geplaatst zijn in of op schakel- en verdeelborden, beschikken niet of IPXX-D (incl. gemeenschappelijke delen residentieel geheel) (Boek 1: 4.2.2.3/5.3.5.2).

Opmerking: Oa stopcontact badkamer,

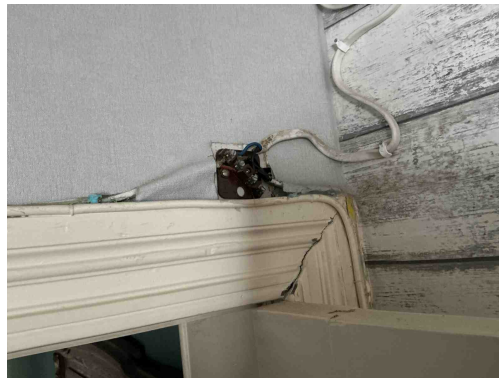
C26 - De verbindingen zijn niet gebeurd in borden, in aftakdozen, aan de klemmen van contactdozen, schakelaars of in de verlichtingstoestellen (Boek 1: 5.2.6.1).

Opmerking: Oa lichtpunt badkamer, slaapkamer,

T02 - Gevaar voor rechtstreekse aanraking: genaakbare delen onder spanning (Boek 1: 4.2.2).

Opmerking: Oa slaapkamer,

C38 - Het gebruikte kabeltype (snoerkabel) voldoet niet aan de specificaties die van toepassing zijn op voedingsleidingen voor vaste installatie (Boek 1: 1.4.2.1, 5.2.6.2).

Opmerking: Oa slaapkamer

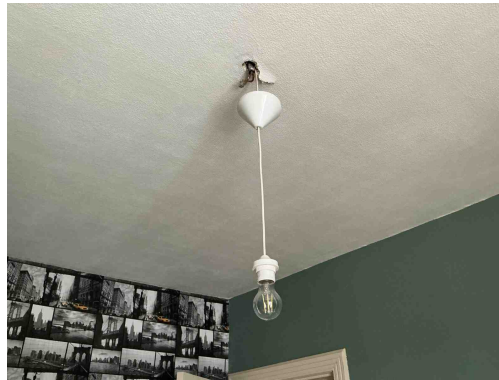
C26 - De verbindingen zijn niet gebeurd in borden, in aftakdozen, aan de klemmen van contactdozen, schakelaars of in de verlichtingstoestellen (Boek 1: 5.2.6.1).

Opmerking: Oa lichtpunt badkamer, slaapkamer,

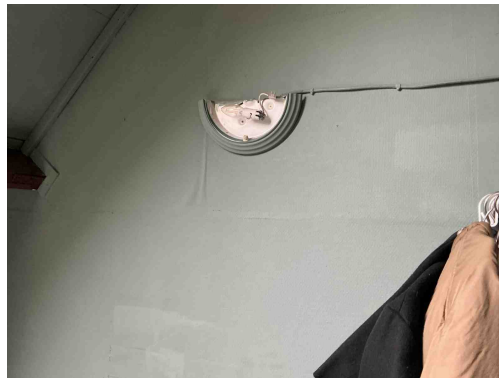
C26 - De verbindingen zijn niet gebeurd in borden, in aftakdozen, aan de klemmen van contactdozen, schakelaars of in de verlichtingstoestellen (Boek 1: 5.2.6.1).

Opmerking: Oa lichtpunt badkamer, slaapkamer,

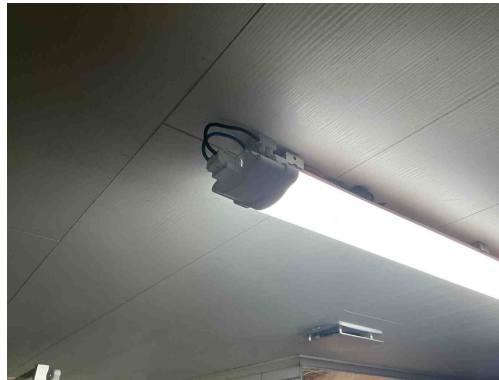
C26 - De verbindingen zijn niet gebeurd in borden, in aftakdozen, aan de klemmen van contactdozen, schakelaars of in de verlichtingstoestellen (Boek 1: 5.2.6.1).

Opmerking: Oa lichtpunt badkamer, slaapkamer,

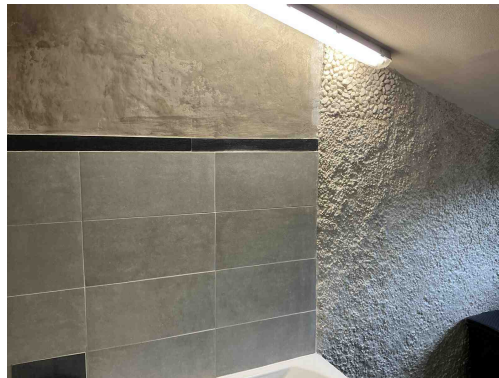
T16 - Het verlichtingstoestel in volume 1 van de badkamer wordt niet gevoed op (een correcte) zeer lage veiligheidsspanning (Boek 1: 7.1).

Opmerking: Oa lichtpunt badkamer

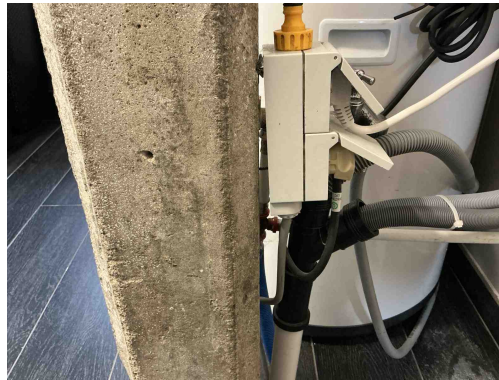
T10 - Bepaalde contactdozen en/of schakelaars zijn niet degelijk bevestigd (Boek 1: 1.4.1.3).
Opmerking: Oa stopcontact badkamer,

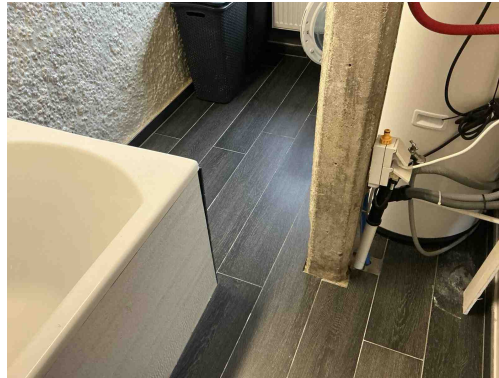
T14 - De voeding van de contactdoos binnen volume 2 van de badkamer is niet beveiligd door een differentieelstroominrichting van max. 10 mA of beschermingstransfo van max. 100W (Boek 1: 7.1).

T22 - Het elektrisch materieel in volume 2 van de ruimte die een bad en/of douche bevat is niet in overeenstemming met het toegelaten materieel (nl. vaste machines of toestellen (incl. de contactdozen en bedieningstoestellen), contactdozen individueel beschermd door een beschermingstransformator met een vermogen van maximaal 100W, contactdozen beschermd door een differentieelstroominrichting met zeer grote gevoeligheid (10mA) en bedieningstoestellen gevoed op laagspanning). (Boek 1, Onderafdeling 7.1.5.3. (d))

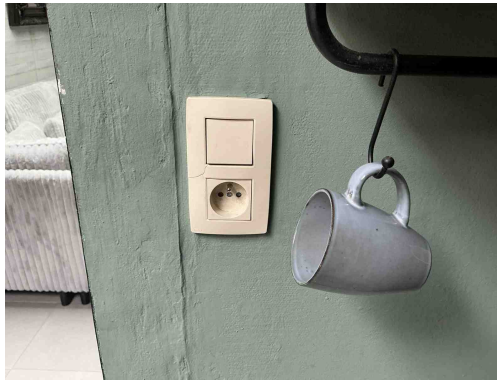
T09 - Bepaalde contactdozen en/of schakelaars zijn beschadigd (Boek 1: 1.4.1.3).
Opmerking: Oa keuken

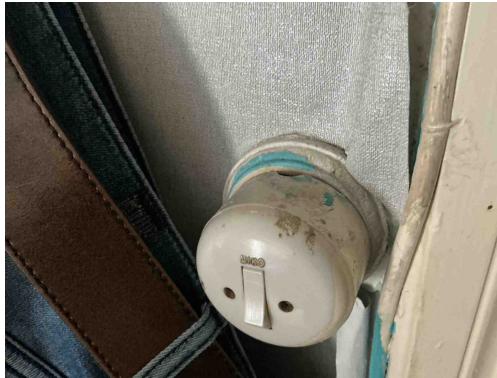
T13 - Opbouwcontactdozen en/of -schakelaars zonder achterplaatje mogen niet rechtstreeks op een brandbare ondergrond bevestigd worden (Boek 1: 4.3.3.5).
Opmerking: Oa slaapkamer

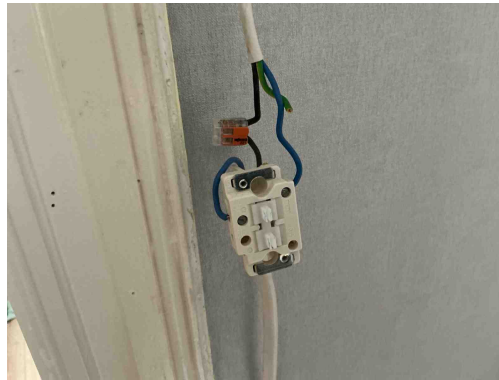
T02 - Gevaar voor rechtstreekse aanraking: genaakbare delen onder spanning (Boek 1: 4.2.2).

Opmerking: Oa slaapkamer,

C38 - Het gebruikte kabeltype (snoerkabel) voldoet niet aan de specificaties die van toepassing zijn op voedingsleidingen voor vaste installatie (Boek 1: 1.4.2.1, 5.2.6.2).

Opmerking: Oa slaapkamer

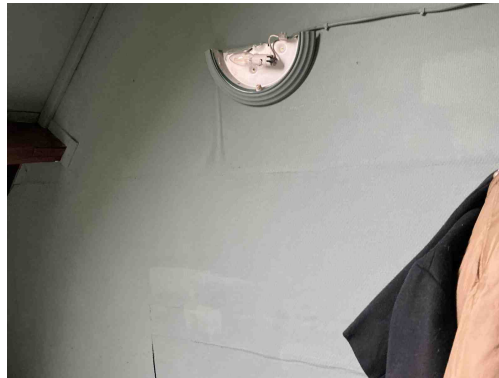
T02 - Gevaar voor rechtstreekse aanraking: genaakbare delen onder spanning (Boek 1: 4.2.2).

Opmerking: Oa slaapkamer,

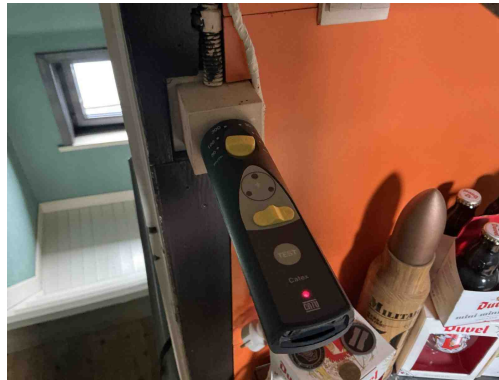
A20 - Er bevindt zich een contactdoos zonder beschermingsgeleider in de elektrische installatie. Deze is niet geplaatst achter een differentieelstroombeschermingsinrichting met grote (max. 30mA) of zeer grote (max. 10mA) gevoeligheid.

Opmerking: Oa slaapkamer,
