**Verslag huishoudelijke elektrische installatie op laagspanning en zeer lage spanning****Algemeen:**

| Referentie: <b>013-20260903-01</b> | Datum controle: <b>03/09/2026</b> |

| Adres installatie: <b>Akkerstraat 20, 8830 - Hooglede</b> | Nummer teller(s): <b>1lgz0580974523</b> |

| <input checked="" type="checkbox"/> 8.4.2 (Controlebezoek van een oude installatie bij verkoop) |

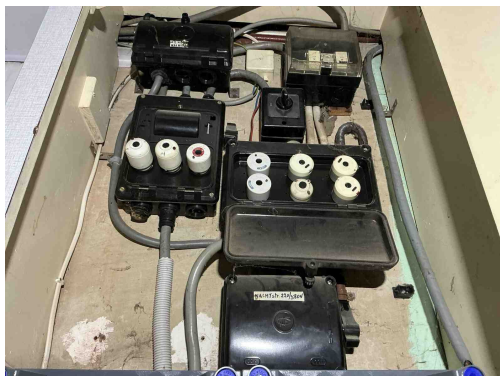
Diazed zekeringen zijn verboden.

**B29** - Het elektrisch verdeelbord in een huishoudelijke ruimte is niet voorzien van een deur (Boek1: 5.3.5.1).

**B17** - De voedingsspanning is niet op elk bord vermeld (Boek 1: 3.1.3.3).

**C21** - Het gebruik van geleiders van het type VOB, zonder bijkomende afscherming is niet toegestaan (Boek 1: 5.2.9.6).  
*Opmerking: Oa wasplaats*

**B30** - De houder van de beveiliging in een huishoudelijke ruimte is niet voorzien van aangepaste kalibreerelementen (Boek1: 5.3.5.5).

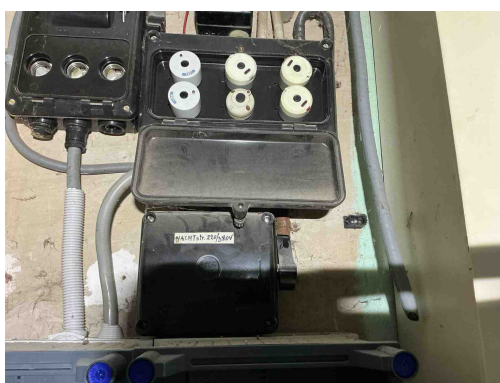
**D08** - De nodige markeringen op de beveiligingstoestellen ontbreken of zijn onleesbaar (Boek 1: 5.3.5.5).

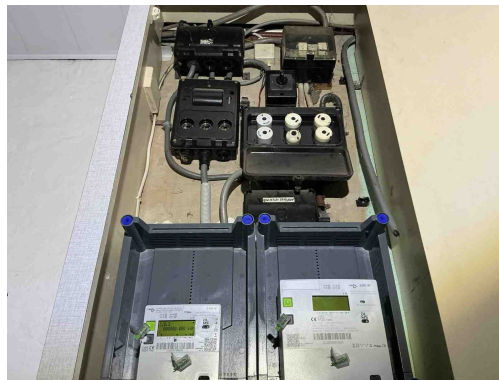
**B02** - Het elektrisch verdeelbord is onvoldoende bereikbaar (Boek 1: 5.3.5.1).

**B26** - Het elektrisch bord kon niet gedemonteerd worden (Boek 1: 5.3.5.1).

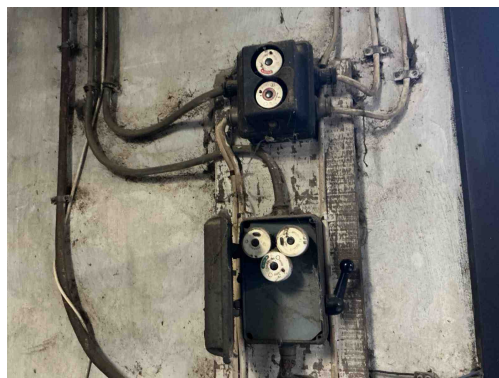
**B26** - Het elektrisch bord kon niet gedemonteerd worden (Boek 1: 5.3.5.1).

**B01** - De metalen deur van het elektrische verdeelbord met montage van elektrische toestellen is niet verbonden met een beschermingsgeleider (Boek 1: 5.3.6.2).

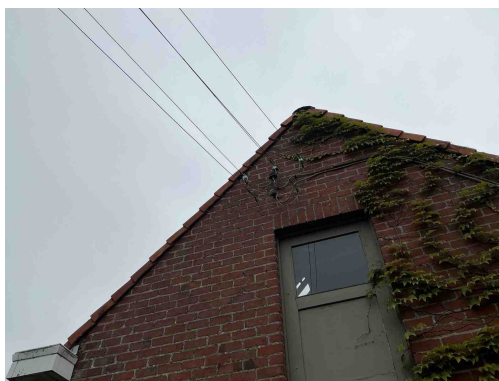
**C21** - Het gebruik van geleiders van het type VOB, zonder bijkomende afscherming is niet toegestaan (Boek 1: 5.2.9.6).  
*Opmerking: Oa wasplaats*

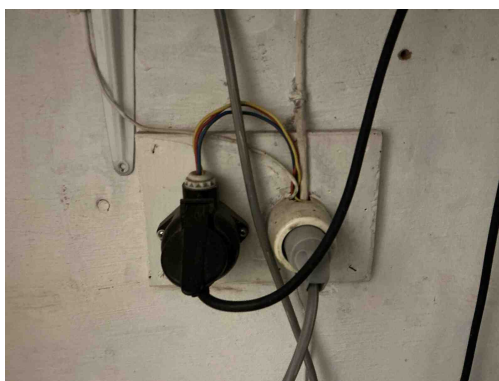
**C21** - Het gebruik van geleiders van het type VOB, zonder bijkomende afscherming is niet toegestaan (Boek 1: 5.2.9.6).  
*Opmerking: Oa wasplaats*

**T13** - Opbouwcontactdozen en/of -schakelaars zonder achterplaatje mogen niet rechtstreeks op een brandbare ondergrond bevestigd worden (Boek 1: 4.3.3.5).  
*Opmerking: Oa garage, wasplaats, garage*

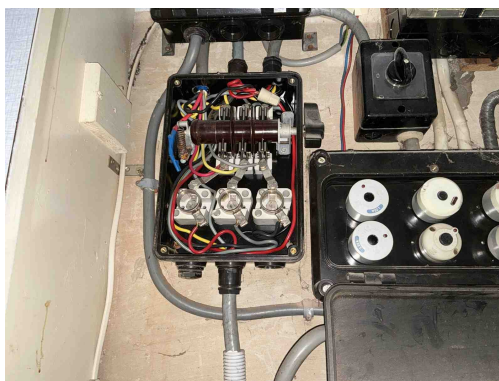
**B23** - Het hoofdverdeelbord is niet voorzien van een algemene scheidingsschakelaar (Boek 1: 5.3.5.1).

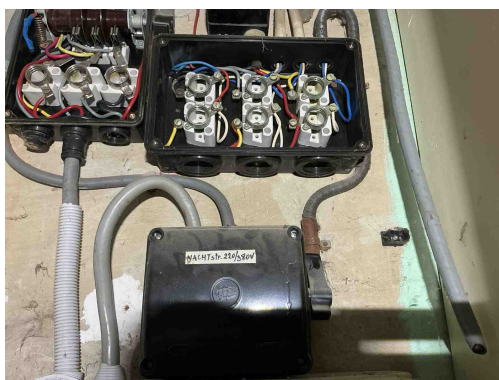
**C04** - De waarde van de beveiliging tegen overbelasting is niet in overeenstemming met de leiding of verbruiker stroomafwaarts (Boek 1: 4.4.1.1).

*Opmerking: Oa de minimale sectie voor een zekering van 20A is 4mm.*

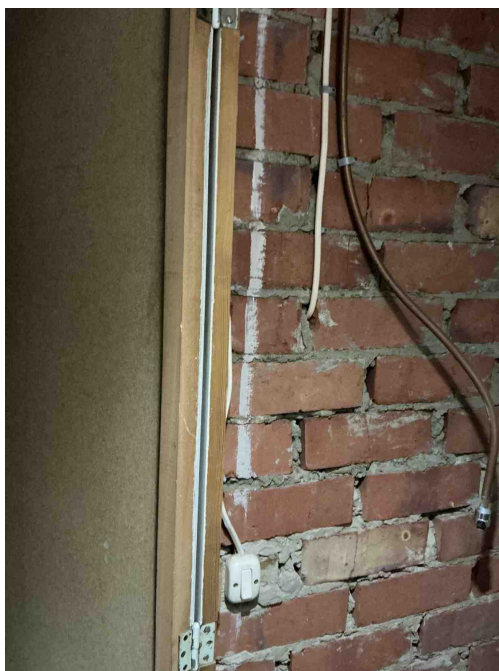
**C38** - Het gebruikte kabeltype (snoerkabel) voldoet niet aan de specificaties die van toepassing zijn op voedingsleidingen voor vaste installatie (Boek 1: 1.4.2.1, 5.2.6.2).

**T21** - Het elektrisch materieel is niet geplaatst volgens de voorschriften van de fabrikant/ regels van goed vakmanschap . (Boek 1: 1.4.1.3)

*Opmerking: Oa verdeelstekker is aangesloten op de vaste installatie, schakelaar niet geschikt voor de toepassing*

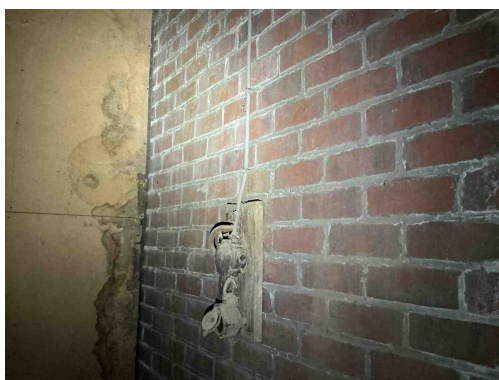
**C38** - Het gebruikte kabeltype (snoerkabel) voldoet niet aan de specificaties die van toepassing zijn op voedingsleidingen voor vaste installatie (Boek 1: 1.4.2.1, 5.2.6.2).

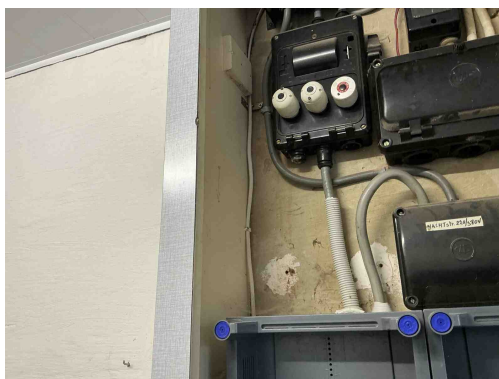
**C38** - Het gebruikte kabeltype (snoerkabel) voldoet niet aan de specificaties die van toepassing zijn op voedingsleidingen voor vaste installatie (Boek 1: 1.4.2.1, 5.2.6.2).

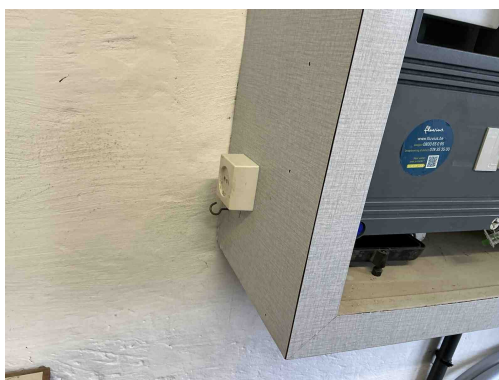
**T13** - Opbouwcontactdozen en/of -schakelaars zonder achterplaatje mogen niet rechtstreeks op een brandbare ondergrond bevestigd worden (Boek 1: 4.3.3.5).  
*Opmerking: Oa garage, wasplaats, garage*

**A20** - Er bevindt zich een contactdoos zonder beschermingsgeleider in de elektrische installatie. Deze is niet geplaatst achter een differentieelstroombeschermingsinrichting met grote (max. 30mA) of zeer grote (max. 10mA) gevoeligheid.  
*Opmerking: Oa garage, keuken, living*

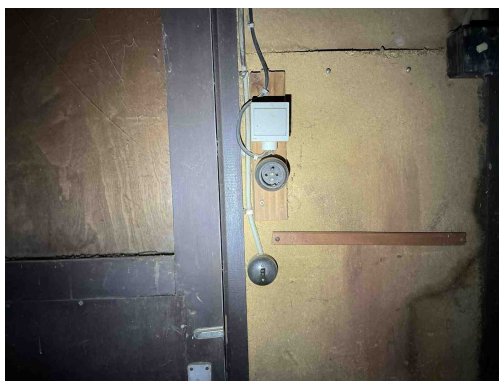
**T13** - Opbouwcontactdozen en/of -schakelaars zonder achterplaatje mogen niet rechtstreeks op een brandbare ondergrond bevestigd worden (Boek 1: 4.3.3.5).

*Opmerking: Oa garage, wasplaats, garage*

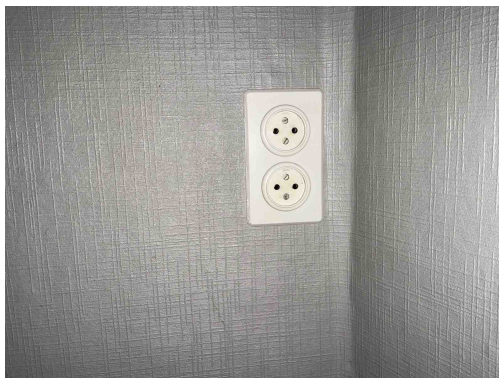
**A20** - Er bevindt zich een contactdoos zonder beschermingsgeleider in de elektrische installatie. Deze is niet geplaatst achter een differentieelstroombeschermingsinrichting met grote (max. 30mA) of zeer grote (max. 10mA) gevoeligheid.

*Opmerking: Oa garage, keuken, living*

**T11** - De contactdozen waarvan de toegekende stroomsterkte maximaal 16A en de toegekende spanning maximaal 250V bedraagt en niet bedoeld zijn voor de voeding van een of meerdere verbruikstoestellen voor een specifiek doel en niet geplaatst zijn in of op schakel- en verdeelborden, beschikken niet of IPXX-D (incl. gemeenschappelijke delen residentieel geheel) (Boek 1: 4.2.2.3/5.3.5.2).

*Opmerking: Oa garage, keuken, nachthal..*

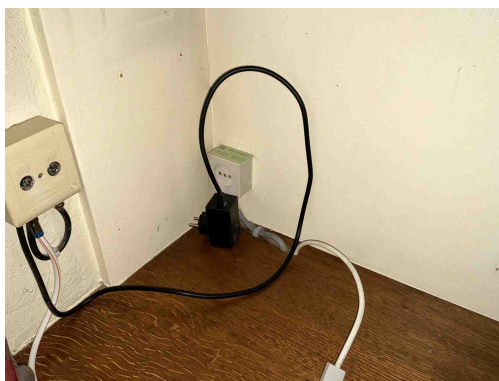
**A20** - Er bevindt zich een contactdoos zonder beschermingsgeleider in de elektrische installatie. Deze is niet geplaatst achter een differentieelstroombeschermingsinrichting met grote (max. 30mA) of zeer grote (max. 10mA) gevoeligheid.

*Opmerking: Oa garage, keuken, living*

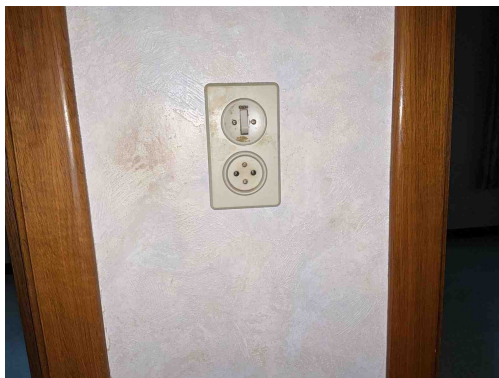
**T11** - De contactdozen waarvan de toegekende stroomsterkte maximaal 16A en de toegekende spanning maximaal 250V bedraagt en niet bedoeld zijn voor de voeding van een of meerdere verbruikstoestellen voor een specifiek doel en niet geplaatst zijn in of op schakel- en verdeelborden, beschikken niet of IPXX-D (incl. gemeenschappelijke delen residentieel geheel) (Boek 1: 4.2.2.3/5.3.5.2).

*Opmerking: Oa garage, keuken, nachthal..*

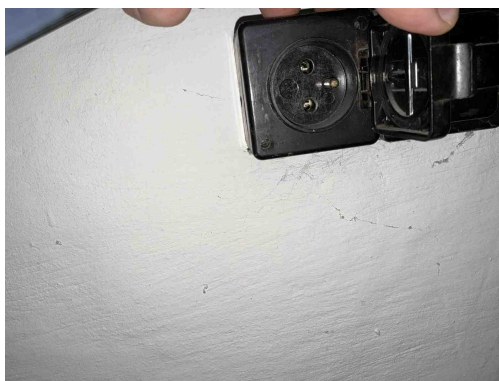
**T11** - De contactdozen waarvan de toegekende stroomsterkte maximaal 16A en de toegekende spanning maximaal 250V bedraagt en niet bedoeld zijn voor de voeding van een of meerdere verbruikstoestellen voor een specifiek doel en niet geplaatst zijn in of op schakel- en verdeelborden, beschikken niet of IPXX-D (incl. gemeenschappelijke delen residentieel geheel) (Boek 1: 4.2.2.3/5.3.5.2).

*Opmerking: Oa garage, keuken, nachthal..*

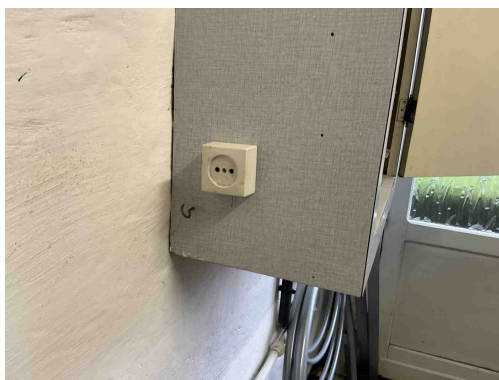
**T11** - De contactdozen waarvan de toegekende stroomsterkte maximaal 16A en de toegekende spanning maximaal 250V bedraagt en niet bedoeld zijn voor de voeding van een of meerdere verbruikstoestellen voor een specifiek doel en niet geplaatst zijn in of op schakel- en verdeelborden, beschikken niet of IPXX-D (incl. gemeenschappelijke delen residentieel geheel) (Boek 1: 4.2.2.3/5.3.5.2).

*Opmerking: Oa garage, keuken, nachthal..*

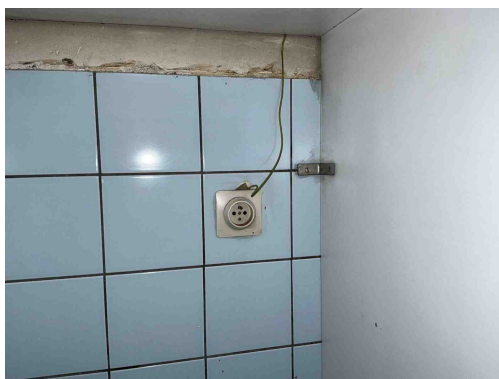
Mechanisch niet beschermde beschermingsgeleiders moeten een minimale sectie hebben van 4mm.

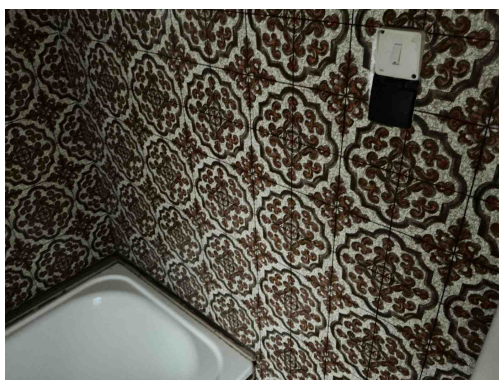
**T14** - De voeding van de contactdoos binnen volume 2 van de badkamer is niet beveiligd door een differentieelstroominrichting van max. 10 mA of beschermingstransfo van max. 100W (Boek 1: 7.1).

**T22** - Het elektrisch materieel in volume 2 van de ruimte die een bad en/of douche bevat is niet in overeenstemming met het toegelaten materieel (nl. vaste machines of toestellen (incl. de contactdozen en bedieningstoestellen), contactdozen individueel beschermd door een beschermingstransformator met een vermogen van maximaal 100W, contactdozen beschermd door een differentieelstroominrichting met zeer grote gevoeligheid (10mA) en bedieningstoestellen gevoed op laagspanning). (Boek 1, Onderafdeling 7.1.5.3. (d))

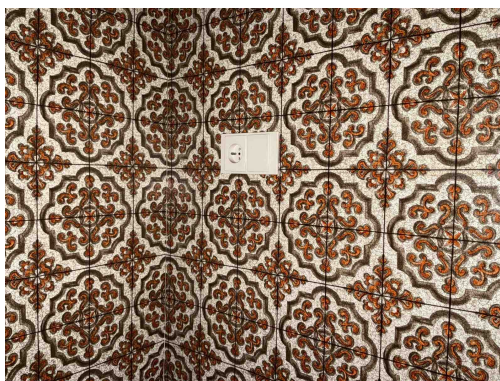
**T22** - Het elektrisch materieel in volume 2 van de ruimte die een bad en/of douche bevat is niet in overeenstemming met het toegelaten materieel (nl. vaste machines of toestellen (incl. de contactdozen en bedieningstoestellen), contactdozen individueel beschermd door een beschermingstransformator met een vermogen van maximaal 100W, contactdozen beschermd door een differentieelstroominrichting met zeer grote gevoeligheid (10mA) en bedieningstoestellen gevoed op laagspanning). (Boek 1, Onderafdeling 7.1.5.3. (d))

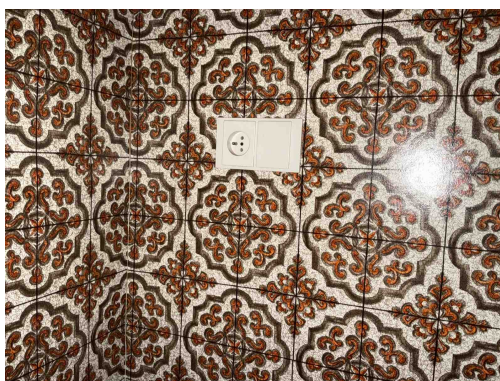
**T15** - Een schakelaar op laagspanning mag niet geplaatst worden in volume 1 van de badkamer (Boek 1: 7.1).

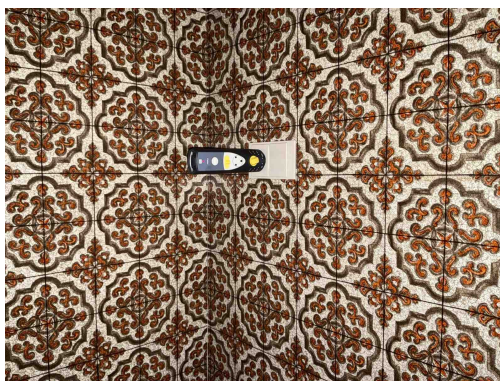
**A16** - Er is geen continuïteit van de beschermingsgeleider van de contactdoos (Boek 1: 5.4.3.4).  
*Opmerking: Oa badkamer*

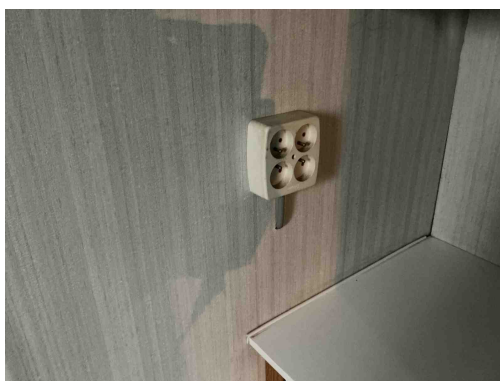
**T21** - Het elektrisch materieel is niet geplaatst volgens de voorschriften van de fabrikant/ regels van goed vakmanschap . (Boek 1: 1.4.1.3)  
*Opmerking: Oa verdeelstekker is aangesloten op de vaste installatie, schakelaar niet geschikt voor de toepassing*

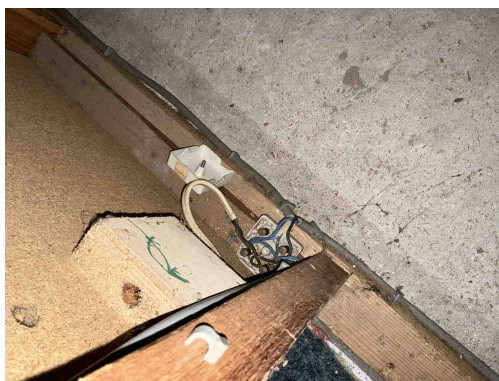
**T02** - Gevaar voor rechtstreekse aanraking: genaakbare delen onder spanning (Boek 1: 4.2.2).  
*Opmerking: Oa zolder*

**C30** - De deksels van de aftakdoos/aftakdozen ontbreken (Boek 1: 4.2.2.1, 5.2.6.1).  
*Opmerking: Oa zolder*

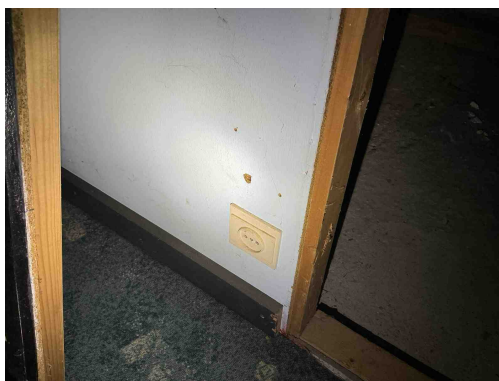
**T07** - Inbouwcontactdozen en/of -schakelaars zijn niet voorzien van aangepaste inwerkdozen (Boek 1: 5.3.5.2/5.3.5.4).  
*Opmerking: Oa zolder*

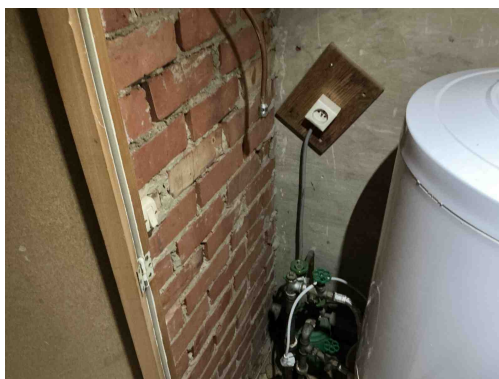
**C13** - Onvoldoende bevestiging van de leiding(en) (Boek 1: 5.2.9.5).  
*Opmerking: Oa onder trap*

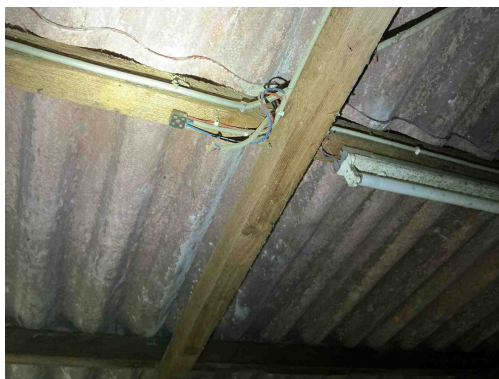
**C26** - De verbindingen zijn niet gebeurd in borden, in aftakdozen, aan de klemmen van contactdozen, schakelaars of in de verlichtingstoestellen (Boek 1: 5.2.6.1).  
*Opmerking: Oa garage*

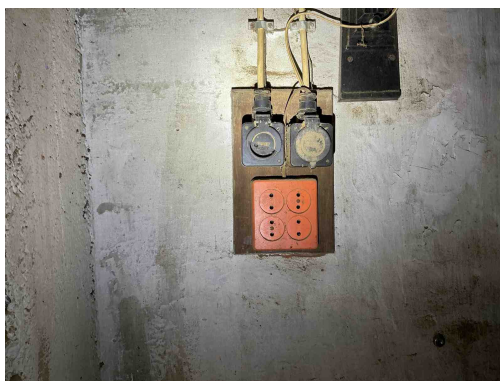
**T09** - Bepaalde contactdozen en/of schakelaars zijn beschadigd (Boek 1: 1.4.1.3).  
*Opmerking: Oa garage*
