**Verslag huishoudelijke elektrische installatie op laagspanning en zeer lage spanning****Algemeen:**

| Referentie: <b>009-20261014-03</b> | Datum controle: <b>14/10/2026</b> |

| Adres installatie: <b>Petrus van Nuffelstraat 32, 9300 - Aalst</b> | Nummer teller(s): <b>1sag3100064064</b> |

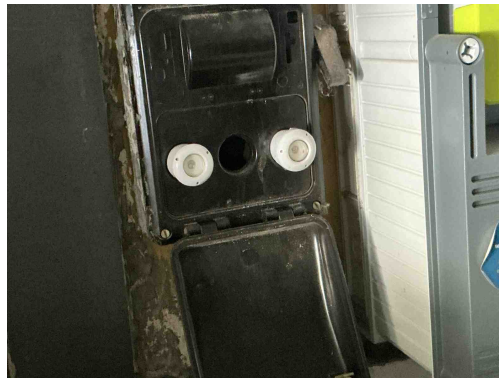
| Diazed zekering is verboden | |

Diazed zekering is verboden

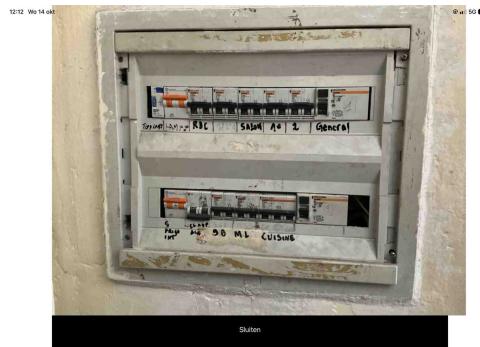
| <b>B17</b> | De voedingsspanning is niet op elk bord vermeld (Boek 1: 3.1.3.3). |
| <b>B29</b> | Het elektrisch verdeelbord in een huishoudelijke ruimte is niet voorzien van een deur (Boek1: 5.3.5.1). |

**B17** - De voedingsspanning is niet op elk bord vermeld (Boek 1: 3.1.3.3).

**B29** - Het elektrisch verdeelbord in een huishoudelijke ruimte is niet voorzien van een deur (Boek1: 5.3.5.1).

| REF | OMSCHRIJVING | PRIJS EXCL | AANTAL | BTW | TOTAAL |
|---|---|---|---|---|---|
| B01-B04/B05-B06/B10-B11/B17/B18/B22/B26-B29/B31/B32 | Aanpassen/Vervangen verdeelbord(en) | € 1275,00 | 1 | 6 % | € 1275,00 |

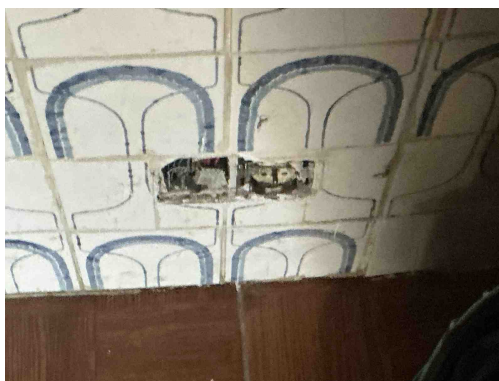
**T23** - Het elektrisch materiaal is beschadigd. (Boek 1: 1.4.1.3).

*Opmerking: Algemeen,..*

**T11** - De contactdozen waarvan de toegekende stroomsterkte maximaal 16A en de toegekende spanning maximaal 250V bedraagt en niet bedoeld zijn voor de voeding van een of meerdere verbruikstoestellen voor een specifiek doel en niet geplaatst zijn in of op schakel- en verdeelborden, beschikken niet of IPXX-D (incl. gemeenschappelijke delen residentieel geheel) (Boek 1: 4.2.2.3/5.3.5.2).

| REF | OMSCHRIJVING | PRIJS EXCL | AANTAL | BTW | TOTAAL |
|---|---|---|---|---|---|
| A12-A13/A16/T01-T05/T08-T10/T12-T13/T21/T23 | Aanpassen/vervangen/vastzetten van schakelaars/stopcontacten max 10 stuks (32,5/stuk) Indien er extra stopcontacten of schakelaars dienen vervangen te worden wordt dit verrekend aan de éénheidsprijs(€32,5 /stuk) | € 325,00 | 1 | 6 % | € 325,00 |

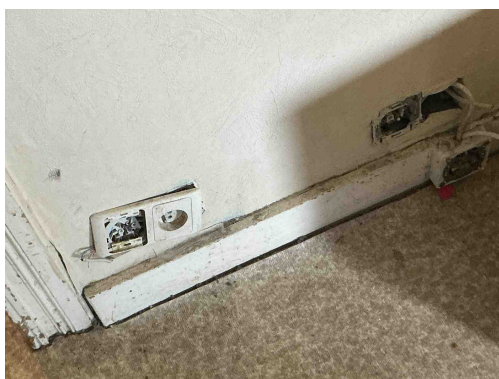
**T11** - De contactdozen waarvan de toegekende stroomsterkte maximaal 16A en de toegekende spanning maximaal 250V bedraagt en niet bedoeld zijn voor de voeding van een of meerdere verbruikstoestellen voor een specifiek doel en niet geplaatst zijn in of op schakel- en verdeelborden, beschikken niet of IPXX-D (incl. gemeenschappelijke delen residentieel geheel) (Boek 1: 4.2.2.3/5.3.5.2).

*Opmerking: Algemeen,..*

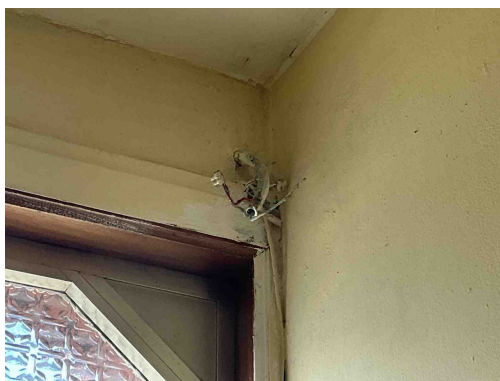
| <b>C26</b> | De verbindingen zijn niet gebeurd in borden, in aftakdozen, aan de klemmen van contactdozen, schakelaars of in de verlichtingstoestellen (Boek 1: 5.2.6.1). |

**C26** - De verbindingen zijn niet gebeurd in borden, in aftakdozen, aan de klemmen van contactdozen, schakelaars of in de verlichtingstoestellen (Boek 1: 5.2.6.1).

| REF | OMSCHRIJVING | PRIJS EXCL | AANTAL | BTW | TOTAAL |
|---|---|---|---|---|---|
| C26/C30-C31/C35 | Conform maken van de verbindingen | € 175,00 | 1 | 6 % | € 175,00 |

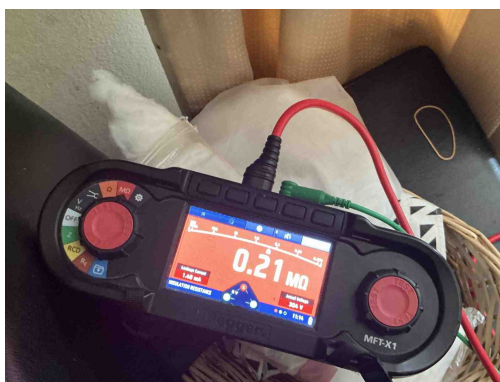
| Algemene isolatieweerstand: | <b>0,21 MΩ</b> | Meetspanning: | <b>500V</b> |

| <b>I01</b> | De waarde van de isolatieweerstand per kring dient tenminste 0,50 Mohm (1000 x Utest) te zijn (Boek 1: 6.4.5.1).<br><i>Opmerking: Onderste rij</i> |

**I01** - De waarde van de isolatieweerstand per kring dient tenminste 0,50 Mohm ( $1000 \times U_{test}$ ) te zijn (Boek 1: 6.4.5.1).  
*Opmerking: Onderste rij*

| REF | OMSCHRIJVING | PRIJS EXCL | AANTAL | BTW | TOTAAL |
|---|---|---|---|---|---|
| I01 t.e.m. I03 | Controleren isolatieweerstand (beperkt zich enkel tot het afkoppelen van de kringen met verlies). Verlies kan opgespoord en verholpen worden in regie aan 72 EUR excl. / per uur | € 300,00 | 1 | 6 % | € 300,00 |

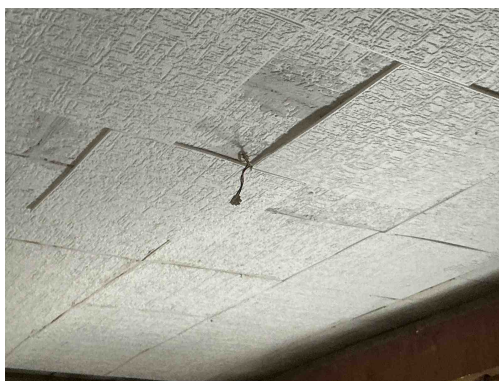
| <b>C28</b> | Niet gebruikte leidingen onder spanning zijn niet op een degelijke manier geïsoleerd of verwijderd (Boek 1: 4.2.1.1).<br><i>Opmerking: Kamers boven</i> |

**C28** - Niet gebruikte leidingen onder spanning zijn niet op een degelijke manier geïsoleerd of verwijderd (Boek 1: 4.2.1.1).  
*Opmerking: Kamers boven*

| REF | OMSCHRIJVING | PRIJS EXCL | AANTAL | BTW | TOTAAL |
|---|---|---|---|---|---|
| C23-C25/C27-C28/C38-C39 | Vervangen van de bestaande leidingen door nieuwe in opbouwmontage waar nodig | € 900,00 | 1 | 6 % | € 900,00 |
