# Asbestinventarisatetest

Aartstraat 1, 9310 Aalst

Attestnummer : 20260817-000317.000

Uitgegeven op : 17.08.2026

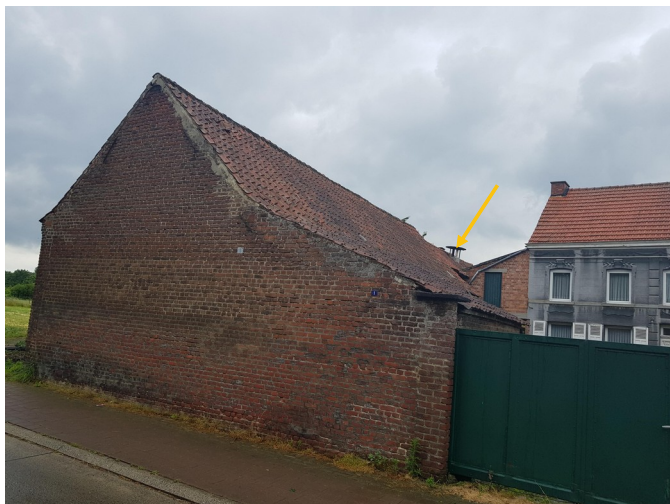
Reinigen schoorsteen kan vrijgave asbestvezels veroorzaken.

| Eindbeoordeling materiaalarisico | Hoog materiaalarisico en/of hoge kans op vezelvrijgave |

| Asbestsoort (vezeltype) | Crocidoliet aanwezig |
| Asbestconcentratie | Laag (< 50%) |
| Toestand van het materiaal | Matig beschadigd, matig verweerd |

| Beschrijving | Verluchtingskoker schuur |
| Asbestmateriaal | Schouwhoed, ventilatiekap (anti-windval) |

**Dringend verwijderen**

- Verwijder dit asbestmateriaal zo snel mogelijk. Volg de toestand goed op.
- Voer bijkomende staalname(s) uit.

- Eenvoudige handelingen: mag via doe-het-zelf of door werknemer(s) met opleidingsattest eenvoudige handelingen  
Het wetgevend kader kan teruggevonden worden in de CODEX boek VI titel 3 en op ([www.asbestinfo.be](http://www.asbestinfo.be)).  
Deze verwijderingsmethode betekent dat het asbestmateriaal eenvoudig kan weggenomen worden (bv. door het los te schroeven) met minimale risico's op beschadiging waarbij asbestvezels kunnen vrijkomen.  
Bijvoorbeeld voor asbestcement leien of golfplaten.

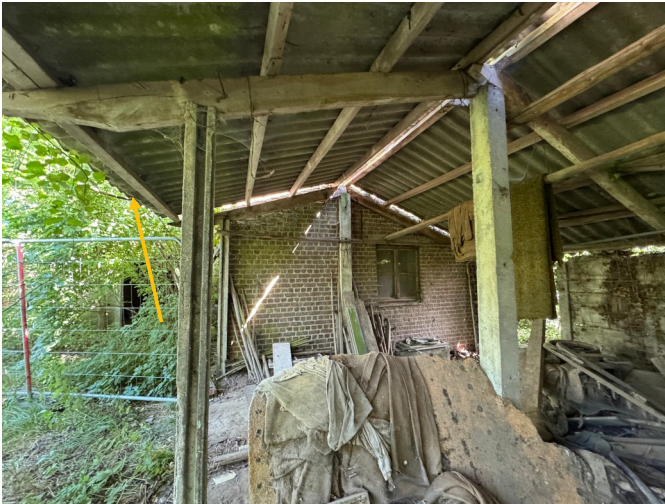
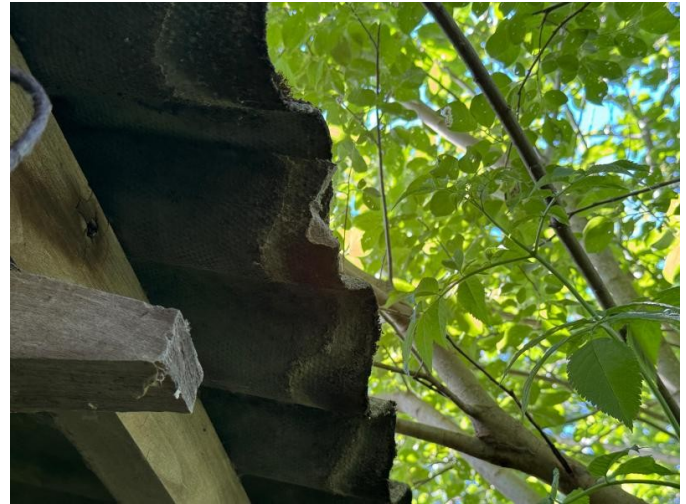
| Identificatiemethode | <p>De asbestdeskundige beoordeelt het materiaal als asbestverdacht en dus asbesthoudend, en dit zonder monstername.</p> <p>Motivatie: Er is een onderzoeksbeperking die monstername verhindert; De ruimte of het materiaal bevindt zich hoger dan 3,5 meter vanaf een vaste ondergrond.</p> |

Overzichtsfoto

Detailfoto

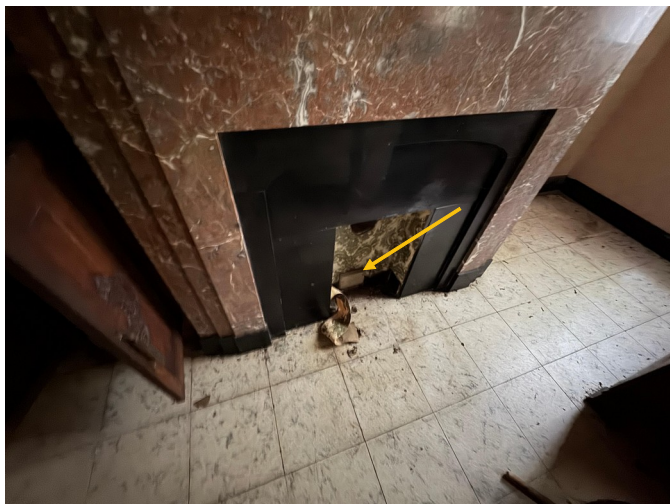
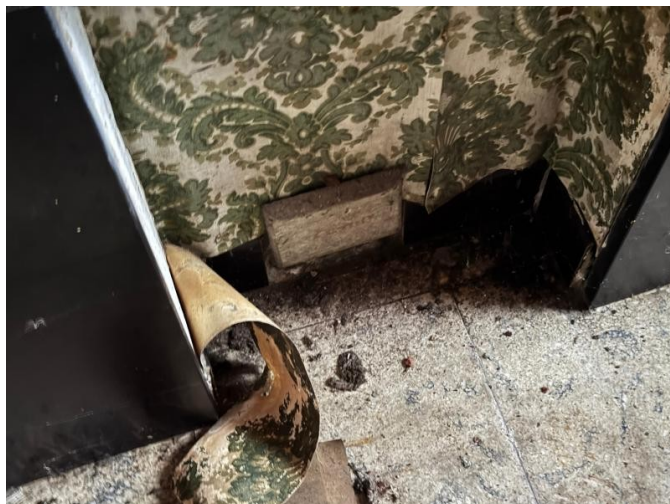
| Identificatiemethode | Een monstername door de asbestdeskundige met laboanalyse door een asbestlabo. |

Overzichtsfoto

Detailfoto

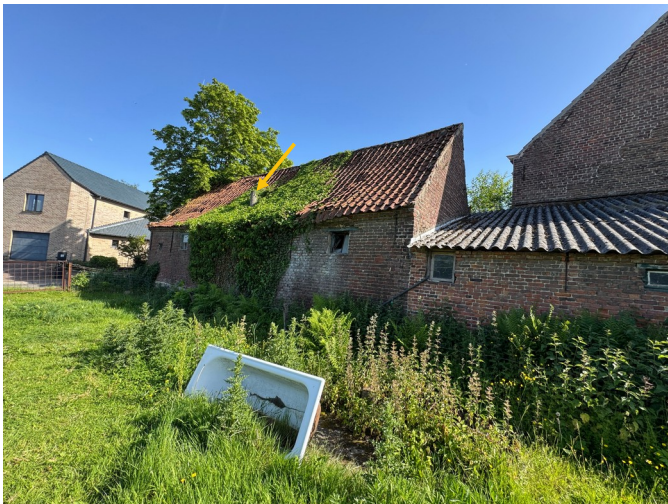
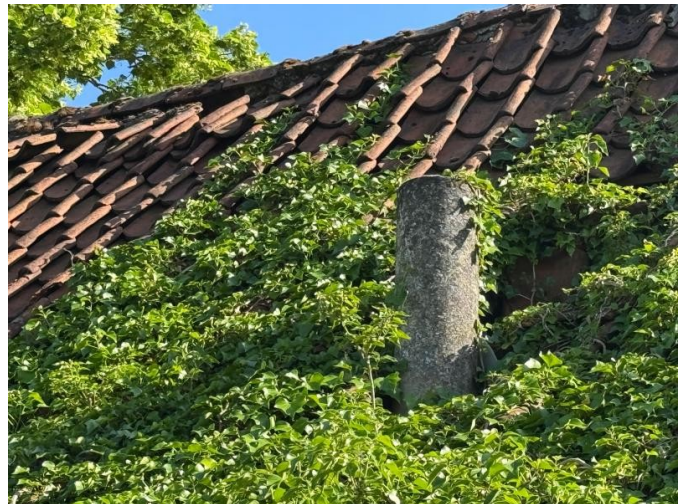
| Opmerking | Schoorsteen niet bereikbaar door hoogte voor staalname. Schoorsteen loopt mogelijks nog verder door. |

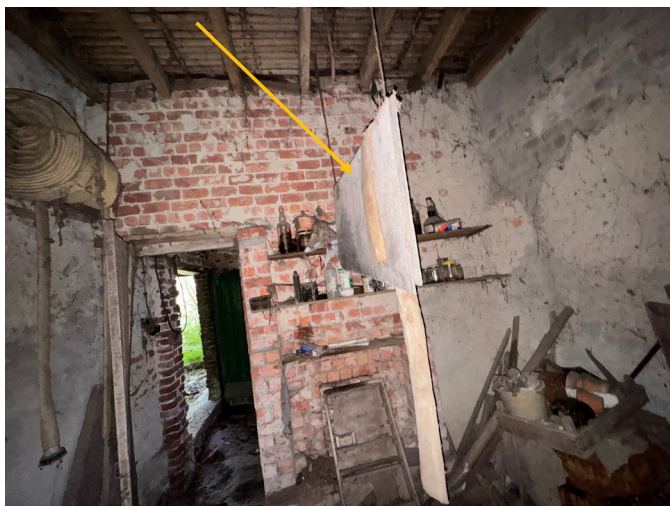
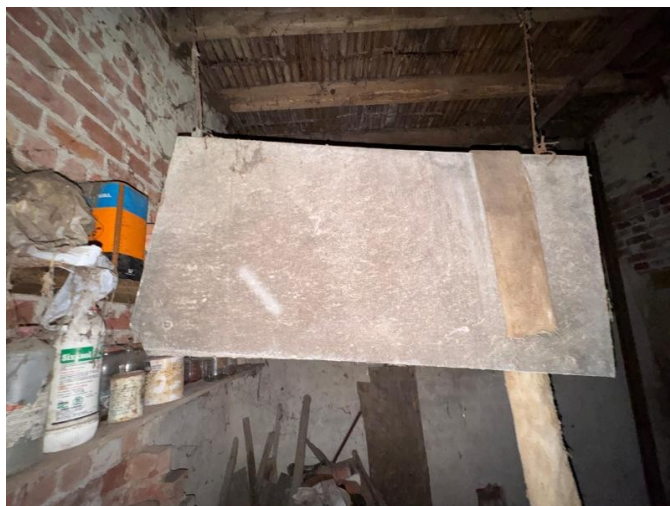
Overzichtsfoto

Detailfoto

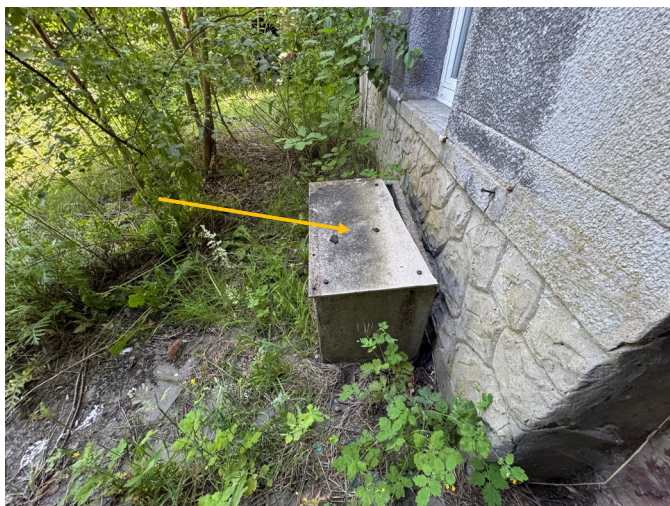
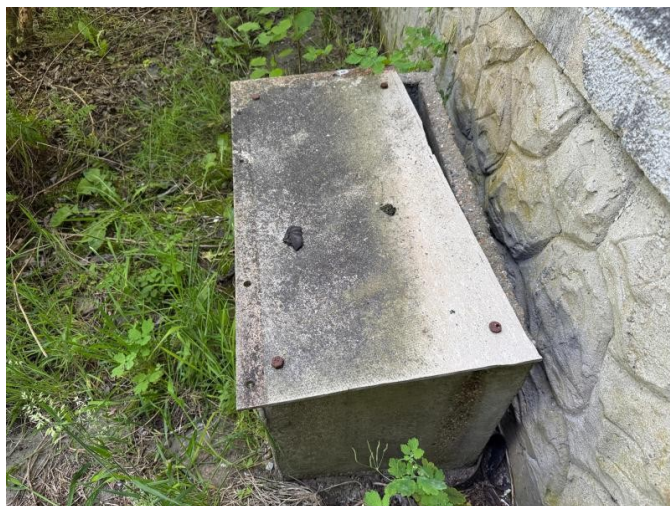
| Identificatiemethode | De asbestdeskundige beoordeelt het materiaal als asbestverdacht en dus asbesthoudend, en dit zonder monsternamen. |

Overzichtsfoto

Detailfoto

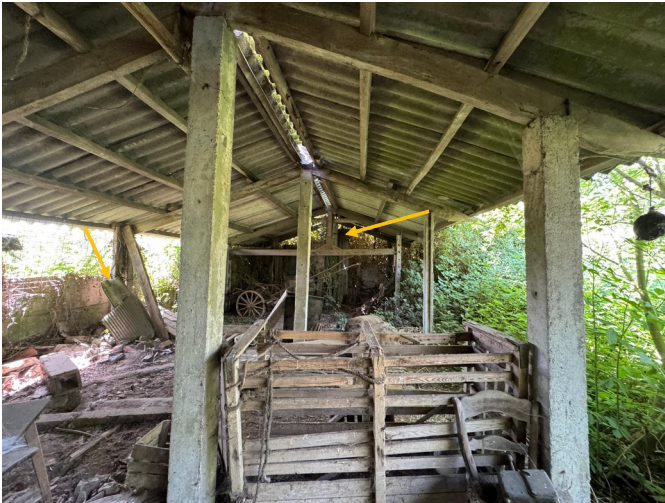
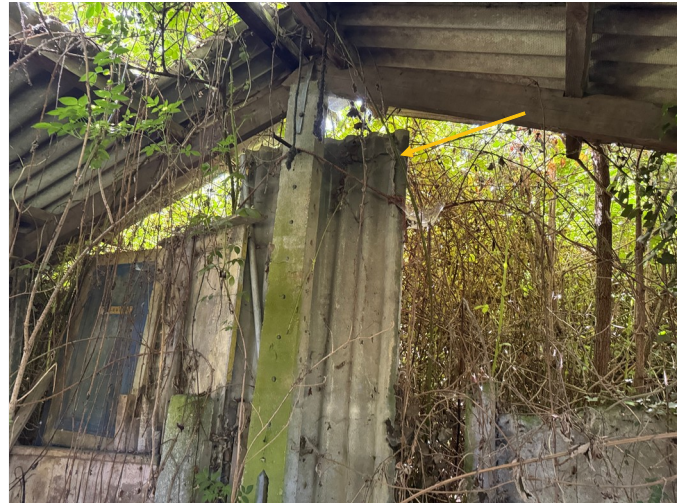
| Identificatiemethode | De asbestdeskundige beoordeelt het materiaal als asbestverdacht en dus asbesthoudend, en dit zonder monsternamen. |

Overzichtsfoto

Detailfoto

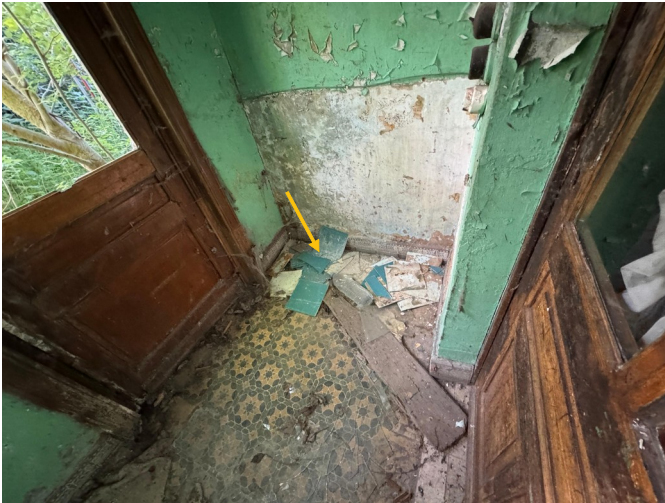
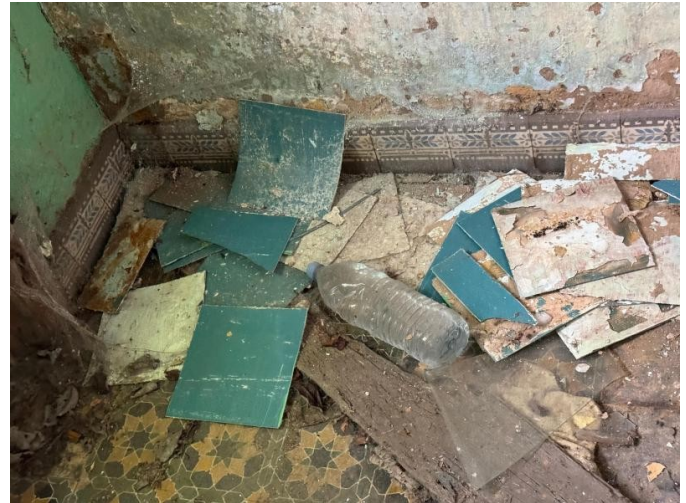
| Identificatiemethode | De asbestdeskundige beoordeelt het materiaal als asbestverdacht en dus asbesthoudend, en dit zonder monstername. |

Overzichtsfoto

Detailfoto

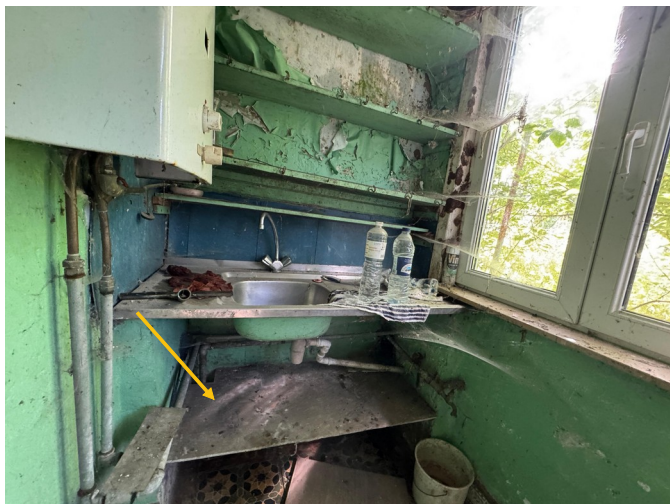
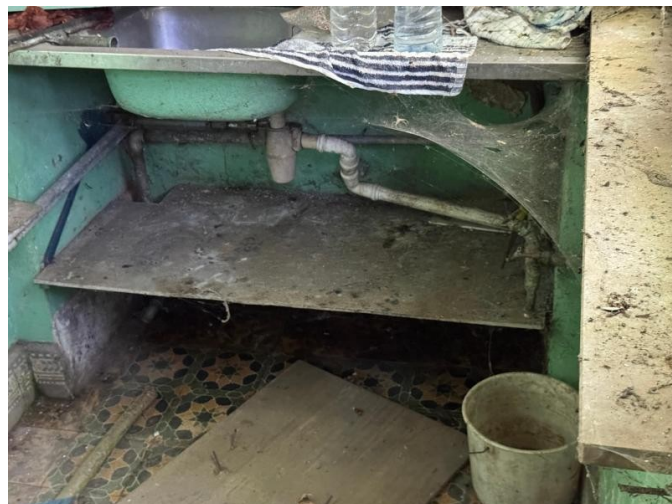
| Identificatiemethode | De asbestdeskundige beoordeelt het materiaal als asbestverdacht en dus asbesthoudend, en dit zonder monstername. |

Overzichtsfoto

Detailfoto

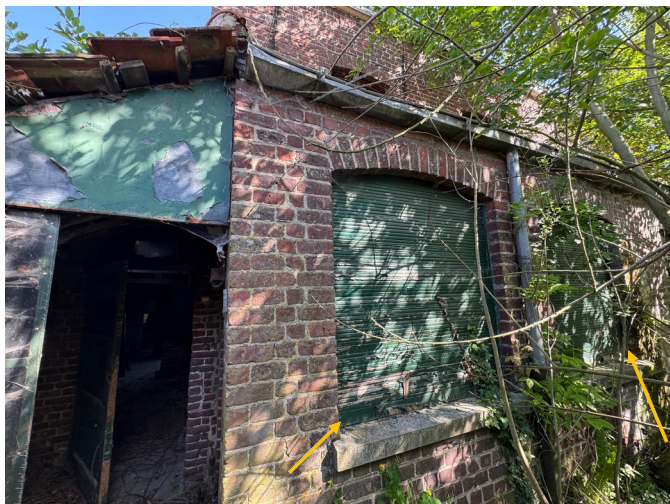
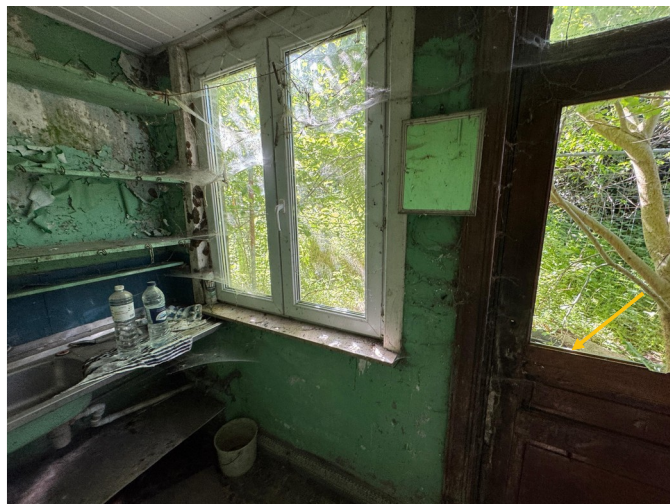
| Identificatiemethode | <p>De asbestdeskundige beoordeelt het materiaal als asbestverdacht en dus asbesthoudend, en dit zonder monstername.</p> <p>Motivatie: De monstername brengt andere schade aan dan schade die inherent is aan de monstername.</p> |

Overzichtsfoto

Detailfoto

Vermijd stofvorming op elk moment van de werken. Doe dit door regelmatig tijdens de werken het asbestmateriaal te bevochtigen of te fixeren. Demonteer asbestmaterialen door ze één voor één met de hand los te maken of los te schroeven.

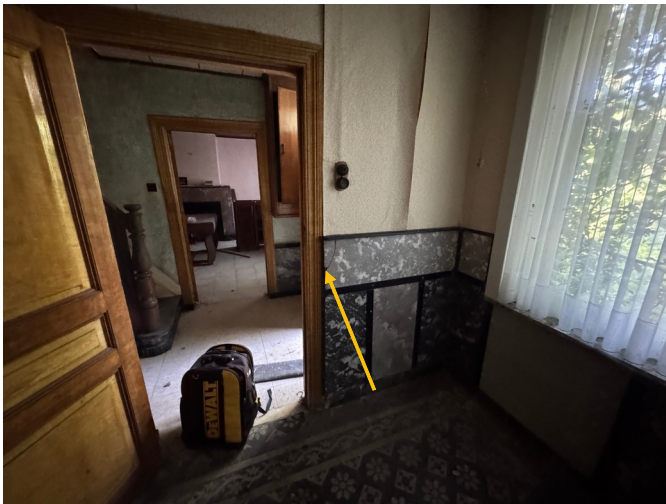
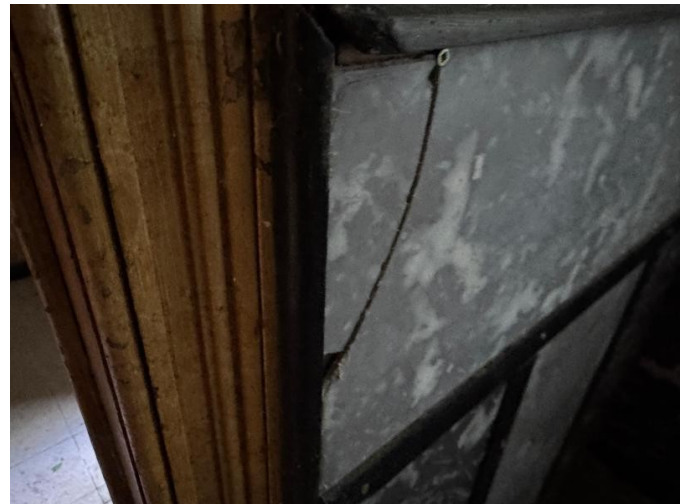
| Identificatiemethode | Een monstername door de asbestdeskundige met laboanalyse door een asbestlabo. |

Overzichtsfoto

Detailfoto

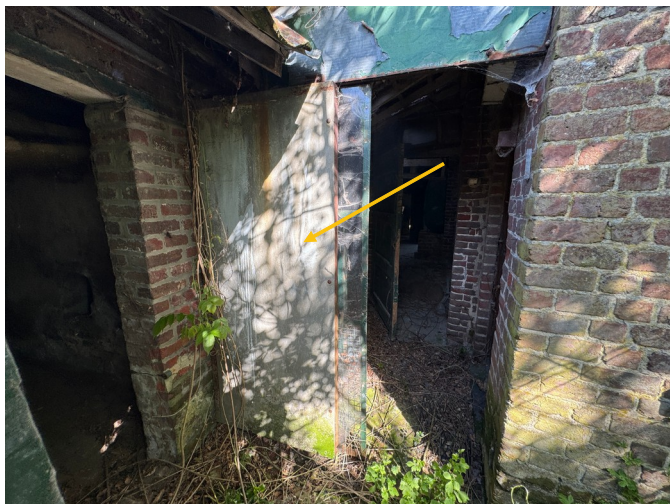
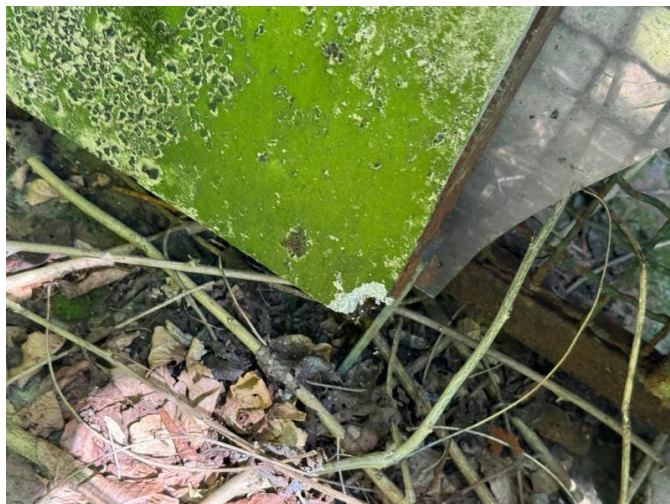
| Identificatiemethode | Een monstername door de asbestdeskundige met laboanalyse door een asbestlabo. |

Overzichtsfoto

Detailfoto

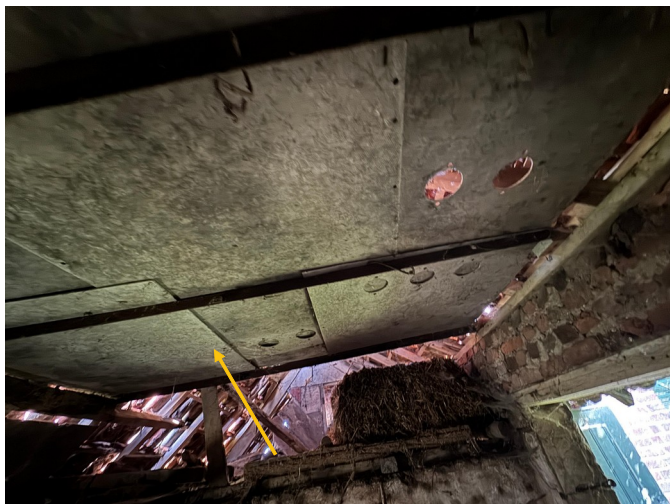
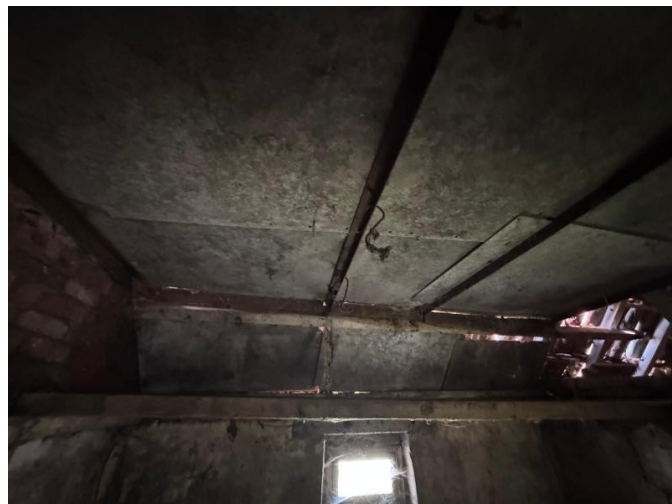
| Identificatiemethode | Een monstername door de asbestdeskundige met laboanalyse door een asbestlabo. |

Overzichtsfoto

Detailfoto

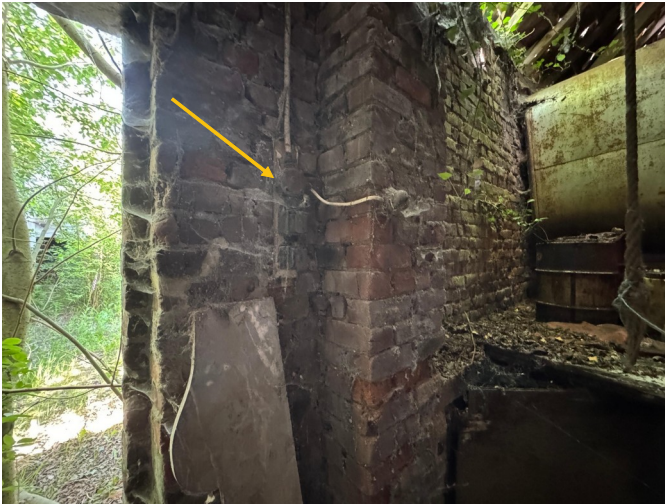
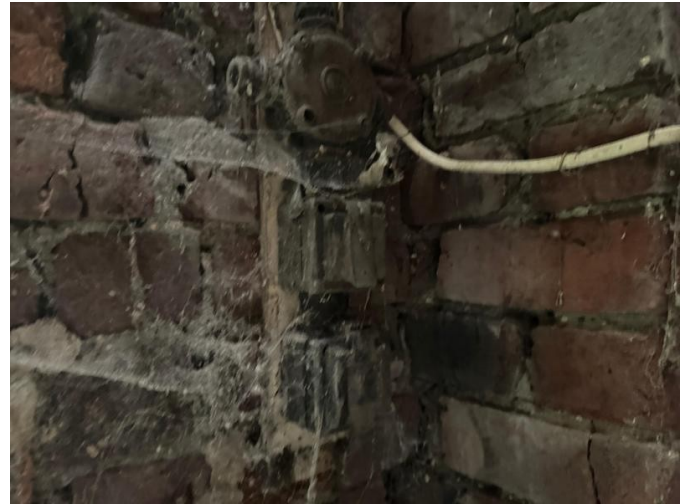
| Identificatiemethode | <p>De asbestdeskundige beoordeelt het materiaal als asbestverdacht en dus asbesthoudend, en dit zonder monstername.</p> <p>Motivatie: De monstername brengt andere schade aan dan schade die inherent is aan de monstername.</p> |
| Opmerking | Staalname niet mogelijk zonder schade aan te brengen, zonder elektrische installatie niet te beschadigen. |

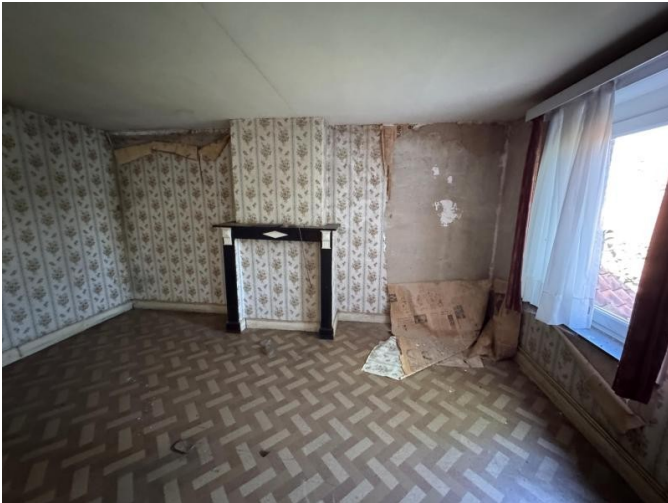
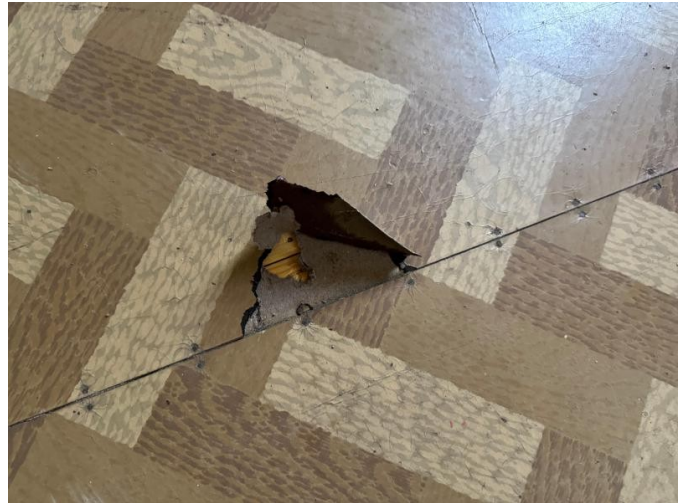
## Fiche 18: Asbestvrije vinyl woning eerste verdiep

Geen asbest

Overzichtsfoto

Detailfoto

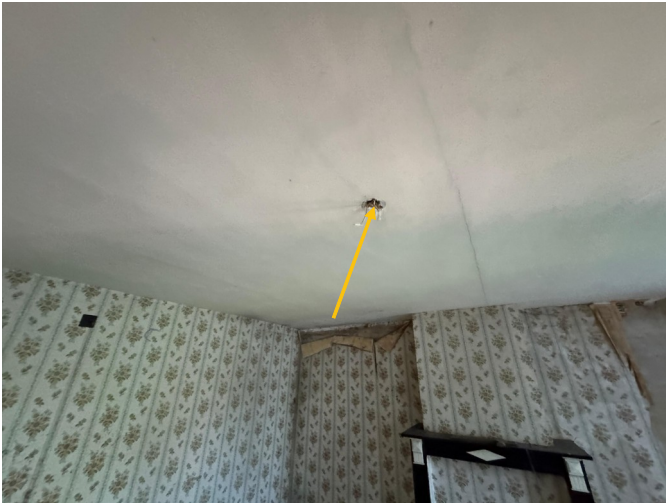
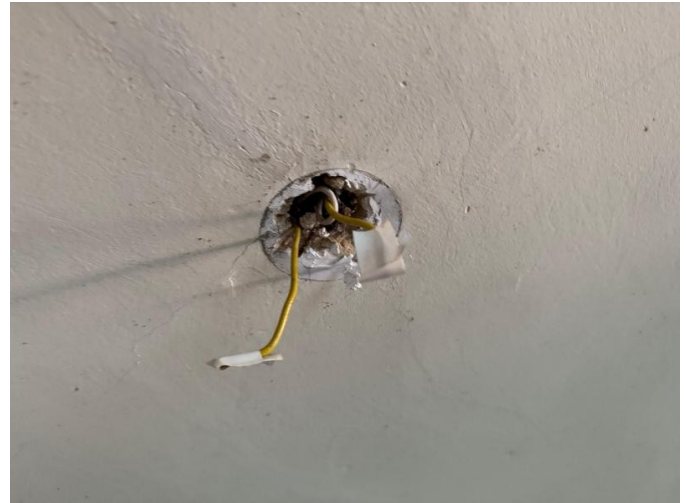
| Identificatiemethode | Een monstername door de asbestdeskundige met laboanalyse door een asbestlabo. |

Overzichtsfoto

Detailfoto

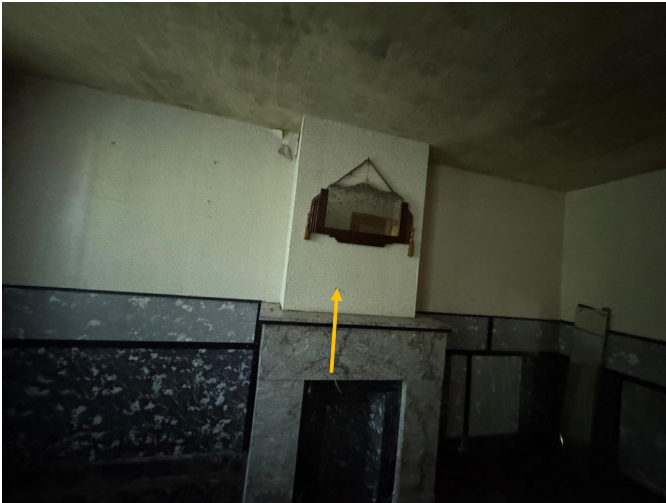
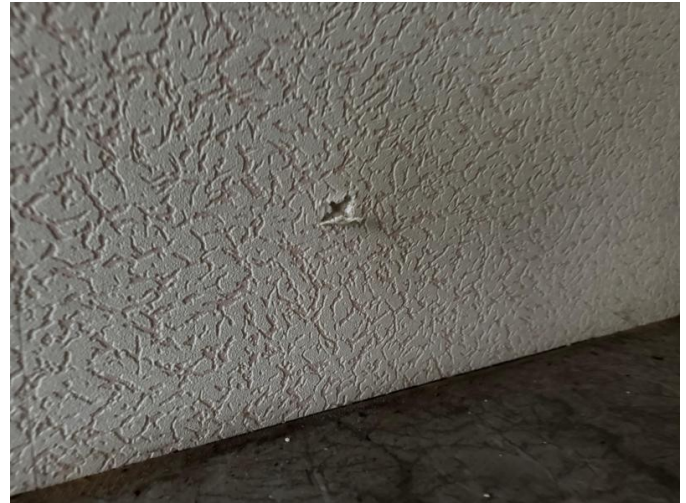
| Opmerking | <p>Pleister bevat geen asbest, oppervlakte is louter inschatting, dikte werd bepaald door gemiddelde dikte te nemen over de diverse genomen stalen in het gebouw. Pleister werd gecontroleerd in de verplichte ruimten.</p> <ul style="list-style-type: none"><li>- individuele ruimte: Slaapkamer</li><li>- natte ruimte: Geen pleister</li><li>- trappenhall: Staal genomen</li><li>- stookruimte niet aanwezig</li></ul> |

Overzichtsfoto

Detailfoto

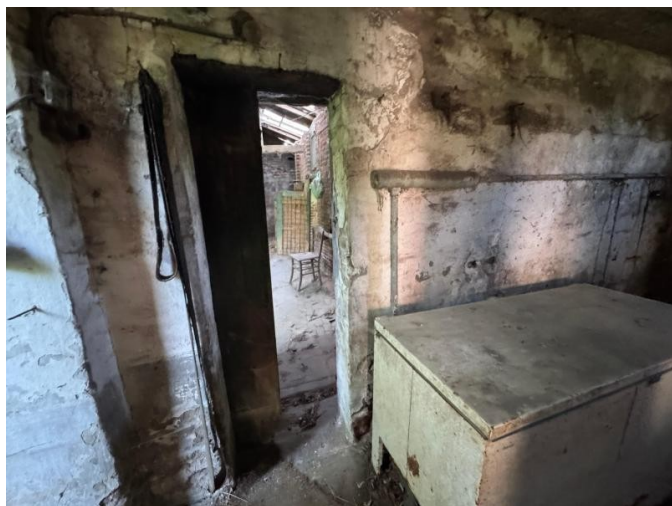
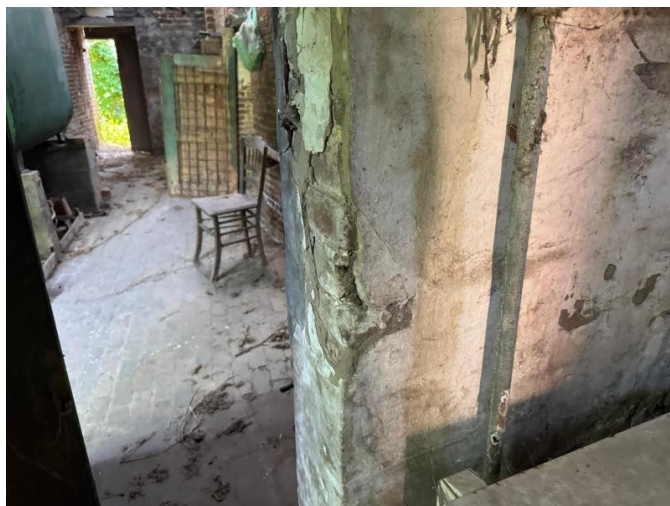
| Opmerking | <p>Pleister bevat geen asbest, oppervlakte is louter inschatting, dikte werd bepaald door gemiddelde dikte te nemen over de diverse genomen stalen in het gebouw. Pleister werd gecontroleerd in de verplichte ruimten.</p> <ul style="list-style-type: none"> <li>- individuele ruimte: Woonkamer</li> <li>- natte ruimte: Keuken</li> <li>- trappenhal: Staal genomen</li> <li>- stookruimte niet aanwezig</li> </ul> |

Overzichtsfoto

Detailfoto

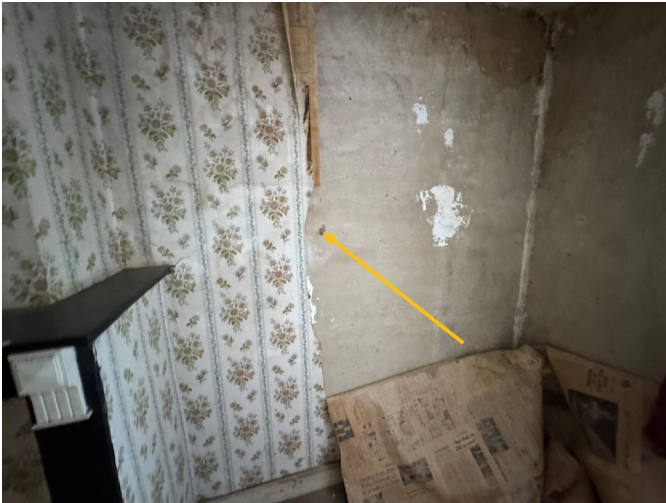
## Fiche 22: Cementering woning

Geen asbest

Overzichtsfoto

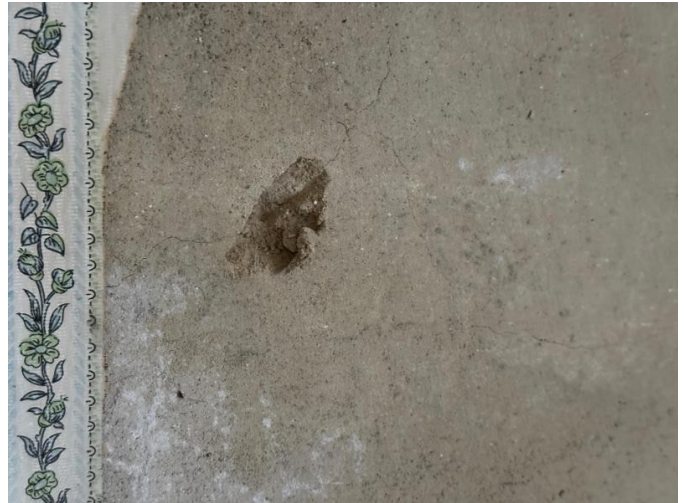
Detailfoto

### Conclusie

Geen asbest

| Beschrijving | Cementering woning |
| Opmerking | <p>Pleister bevat geen asbest, oppervlakte is louter inschatting, dikte werd bepaald door gemiddelde dikte te nemen over de diverse genomen stalen in het gebouw. Pleister werd gecontroleerd in de verplichte ruimten.</p> <ul style="list-style-type: none"><li>- individuele ruimte: slaapkamers</li><li>- natte ruimte: Bepleisterd</li><li>- trappenhal: Bepleisterd</li><li>- stookruimte niet aanwezig</li></ul> |

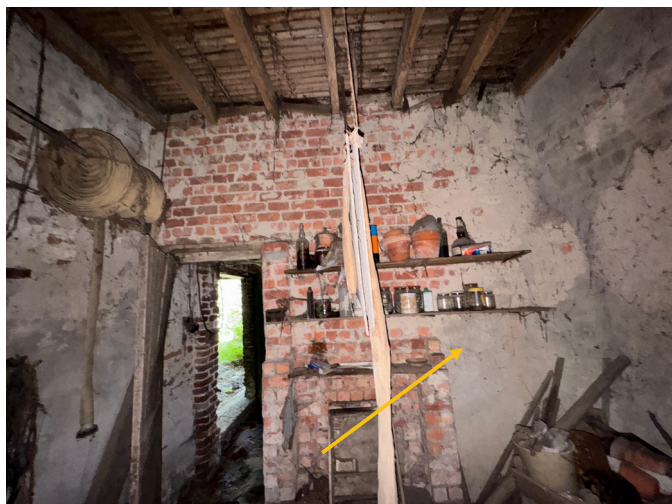
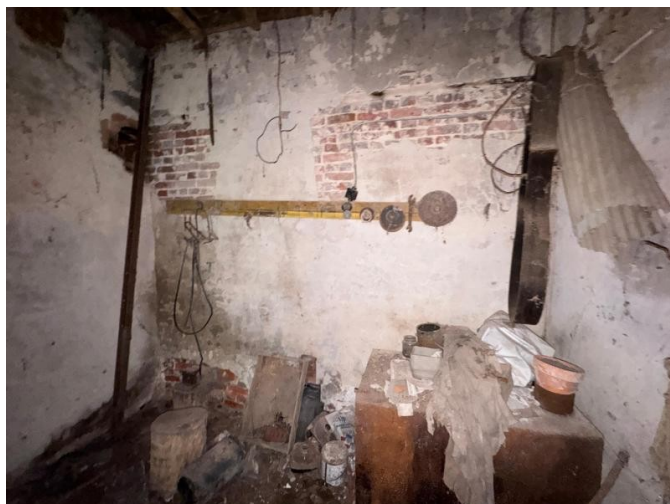
Overzichtsfoto

### Conclusie

Geen asbest

| Beschrijving | Cementering mengstaal berging |
| Opmerking | Er zijn enkel droge ruimtes aanwezig waarvan een mengstaal werd genomen. |

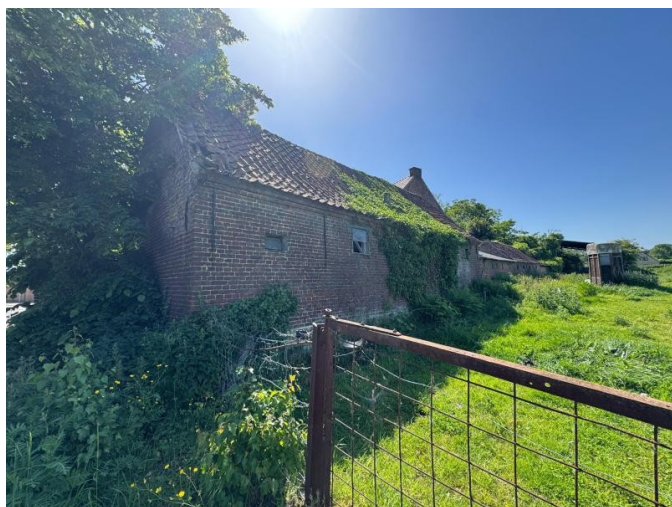
### Fiche 25: Dakpannen als dakbedekking woning

| Beschrijving | Notitie | Terug te vinden op plannen |
|---|---|---|
| Fiche 25: Dakpannen als dakbedekking woning | Er liggen dakpannen op de woning, niet asbestverdacht. | Plan 1.6: Woning & schuur dakenplan<br>Plan 2.3: Berging dakenplan |
