# Asbestinventarisatetest

Dokter André Goffaertsstraat 4/3, 9300 Aalst

Attestnummer : **20260222-000078.000**

Uitgegeven op : **22.02.2026**

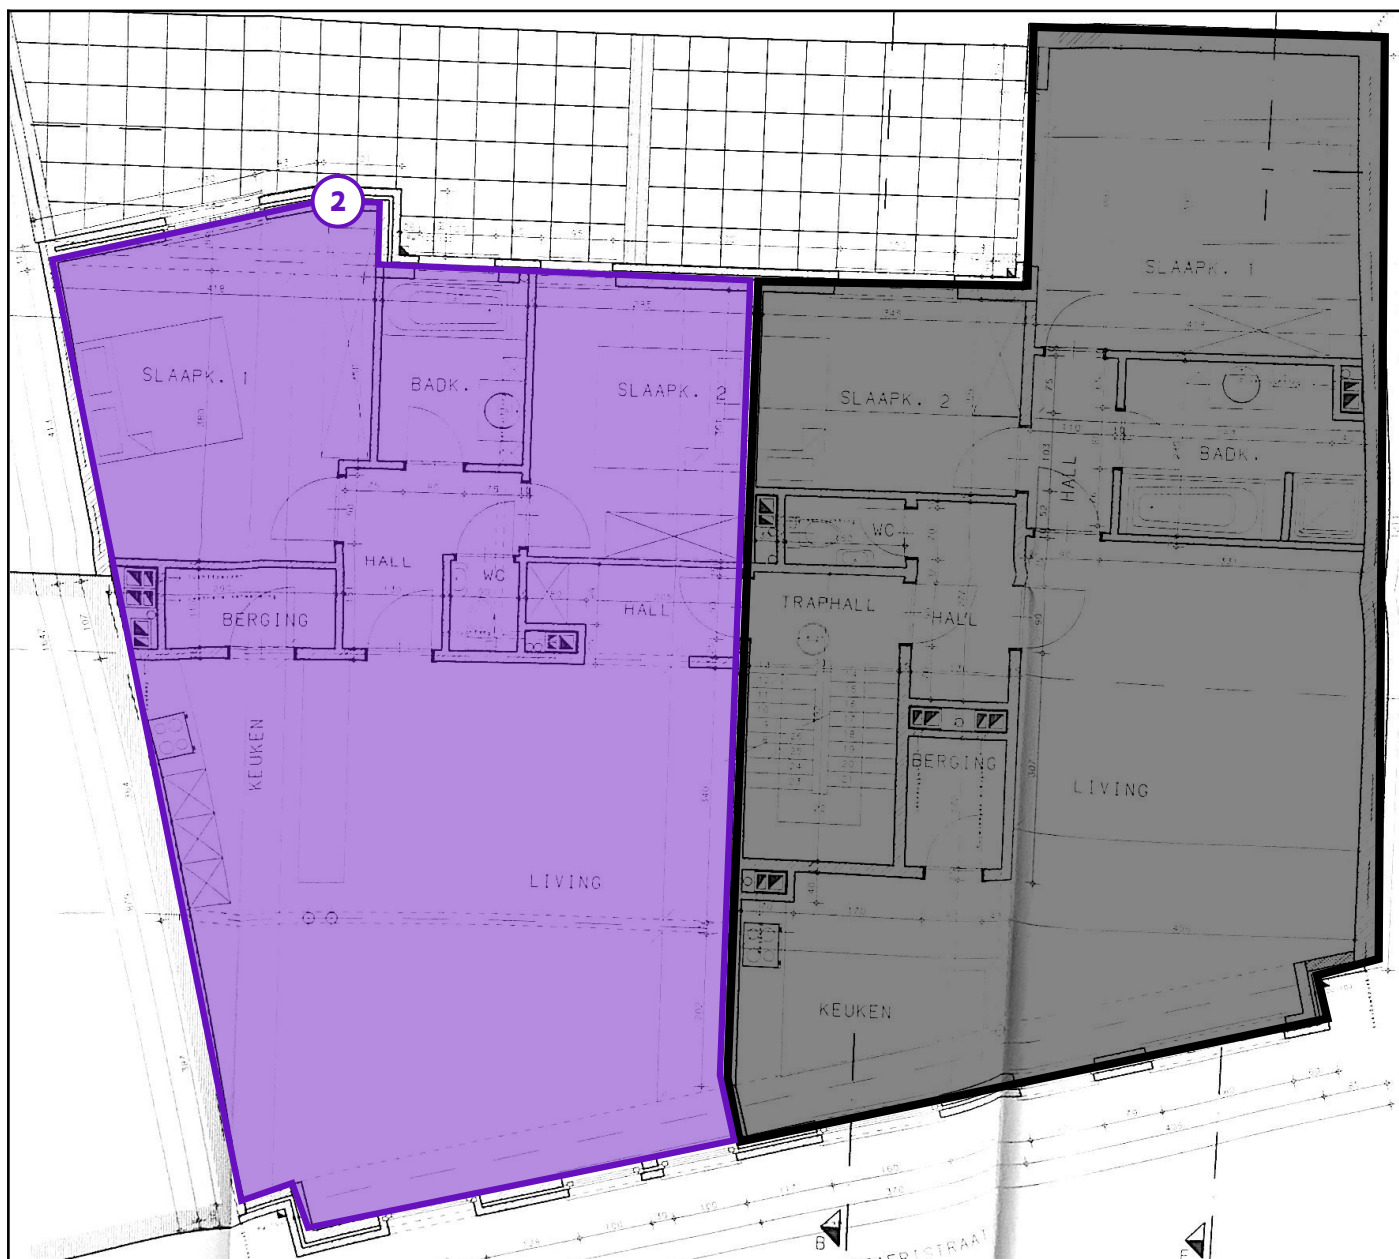
## Plan 1.3: Tweede verdieping (pleisterwerk)

Beschrijving	Type	Actie
2. Beploistering muren en plafond (extrapolatie)	Overige ruimte of materiaal	-
