# Asbestinventarisatetest

Dokter André Goffaertsstraat 4/2, 9300 Aalst

Attestnummer : **20260222-000084.000**

## Zone 1: Appartement bus 2

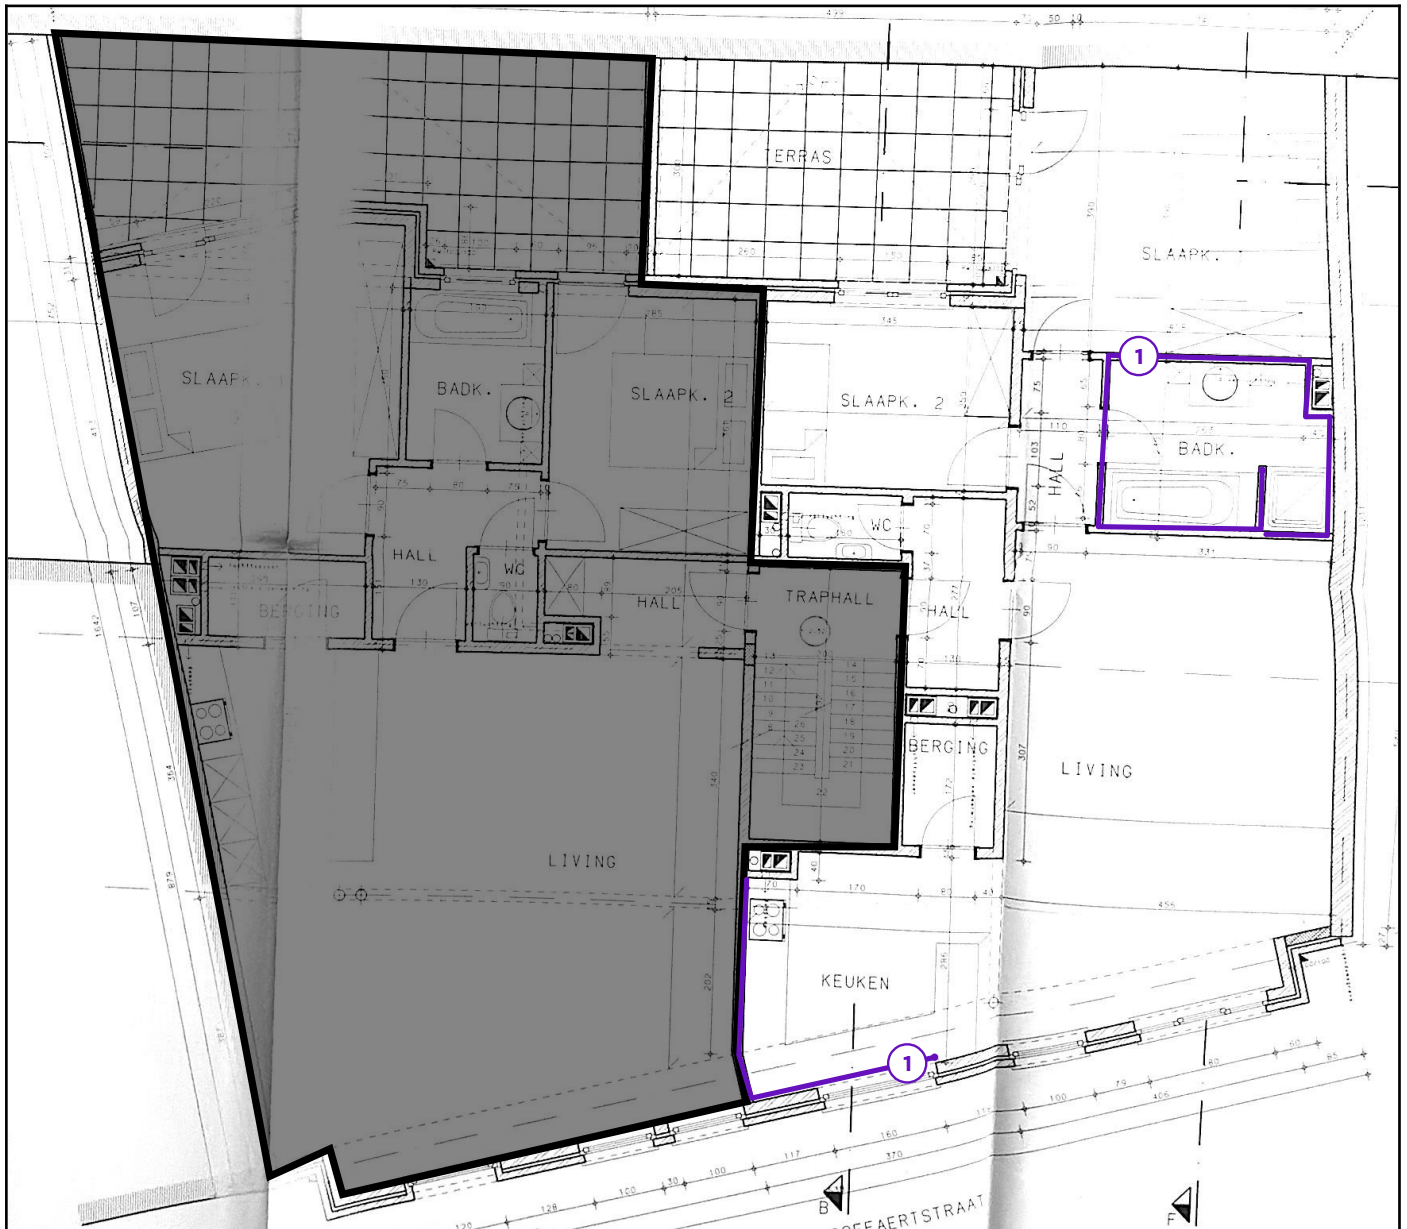
## Plan 1.4: Eerste verdieping (adviezen)

Beschrijving	Type	Actie
1. Gelijmde intacte wandtegels	Advies	-

De wandtegels zijn intact. Wij kunnen geen uitspraak doen over de lijm dat onderliggend aanwezig is.
