Asbestinventarisatetest

Dokter André Goffaertsstraat 4/1, 9300 Aalst

Attestnummer : **20260222-000074.000**

Zone 1: Appartement bus 1

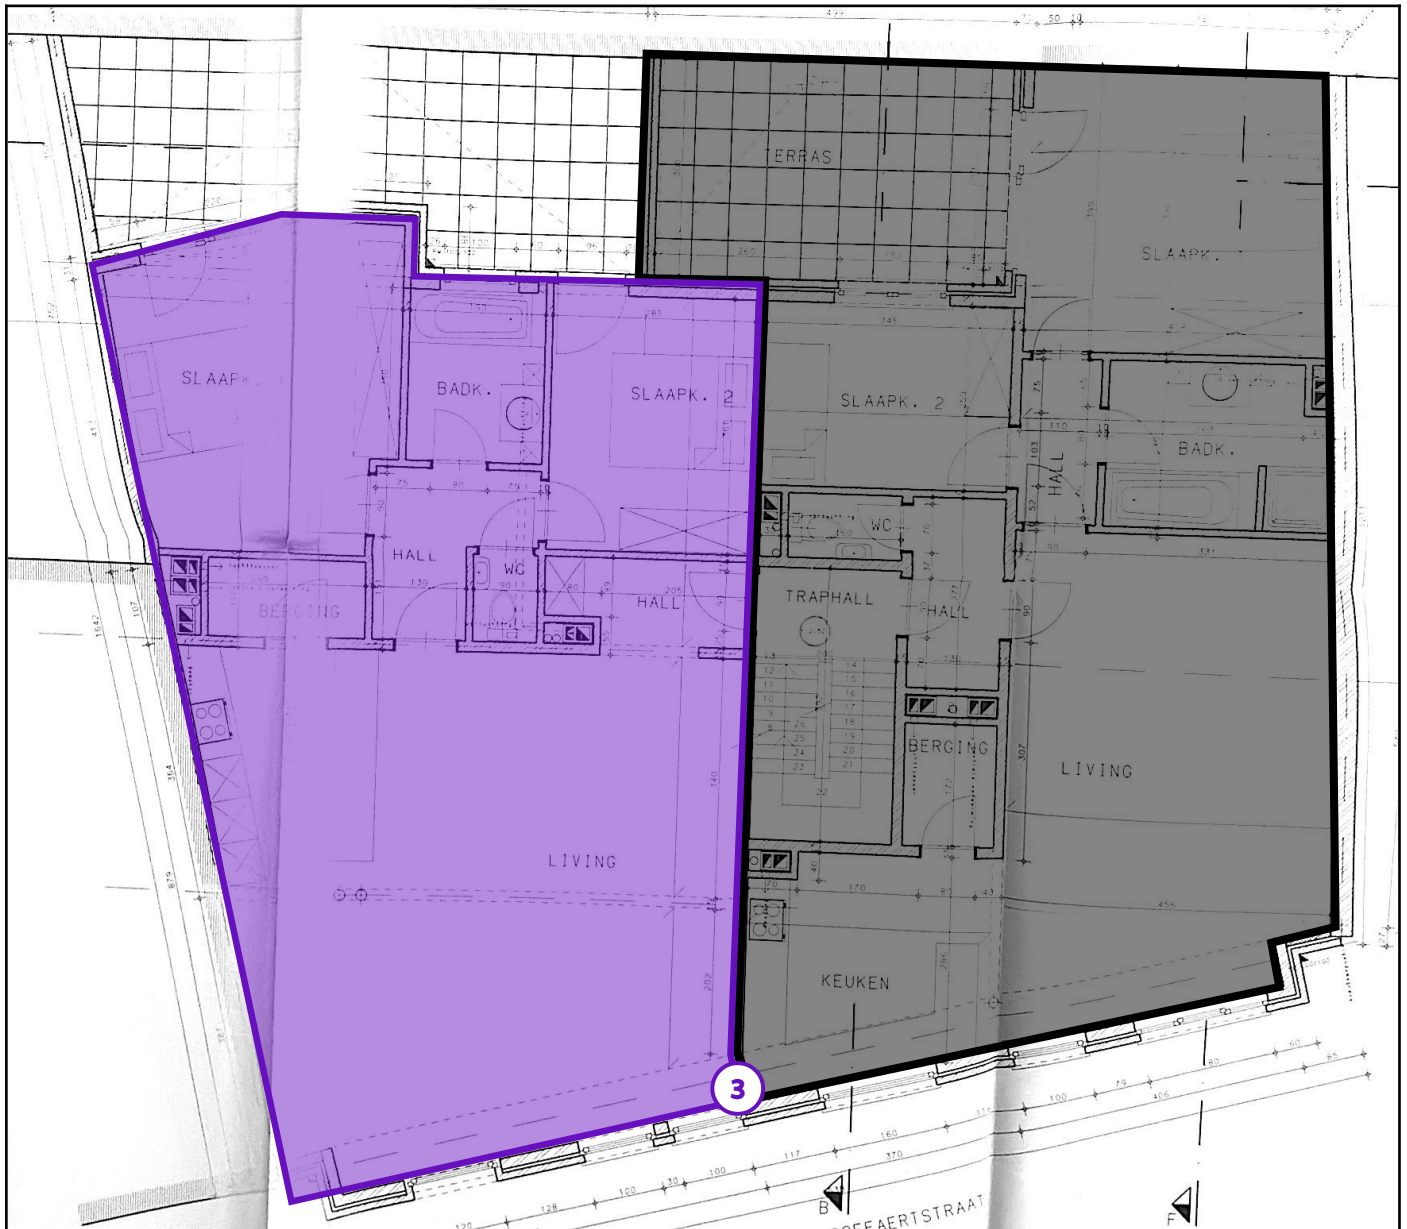
Plan 1.3: Eerste verdieping (pleisterwerk)

Beschrijving	Type	Actie
3. Beploistering muren en plafond (extrapolatie)	Overige ruimte of materiaal	-
