Asbestinventarisatetest

Geraardsbergsestraat 75/1, 9300 Aalst

Attestnummer : 20260222-000016.000

Zone 1: Appartement bus 1

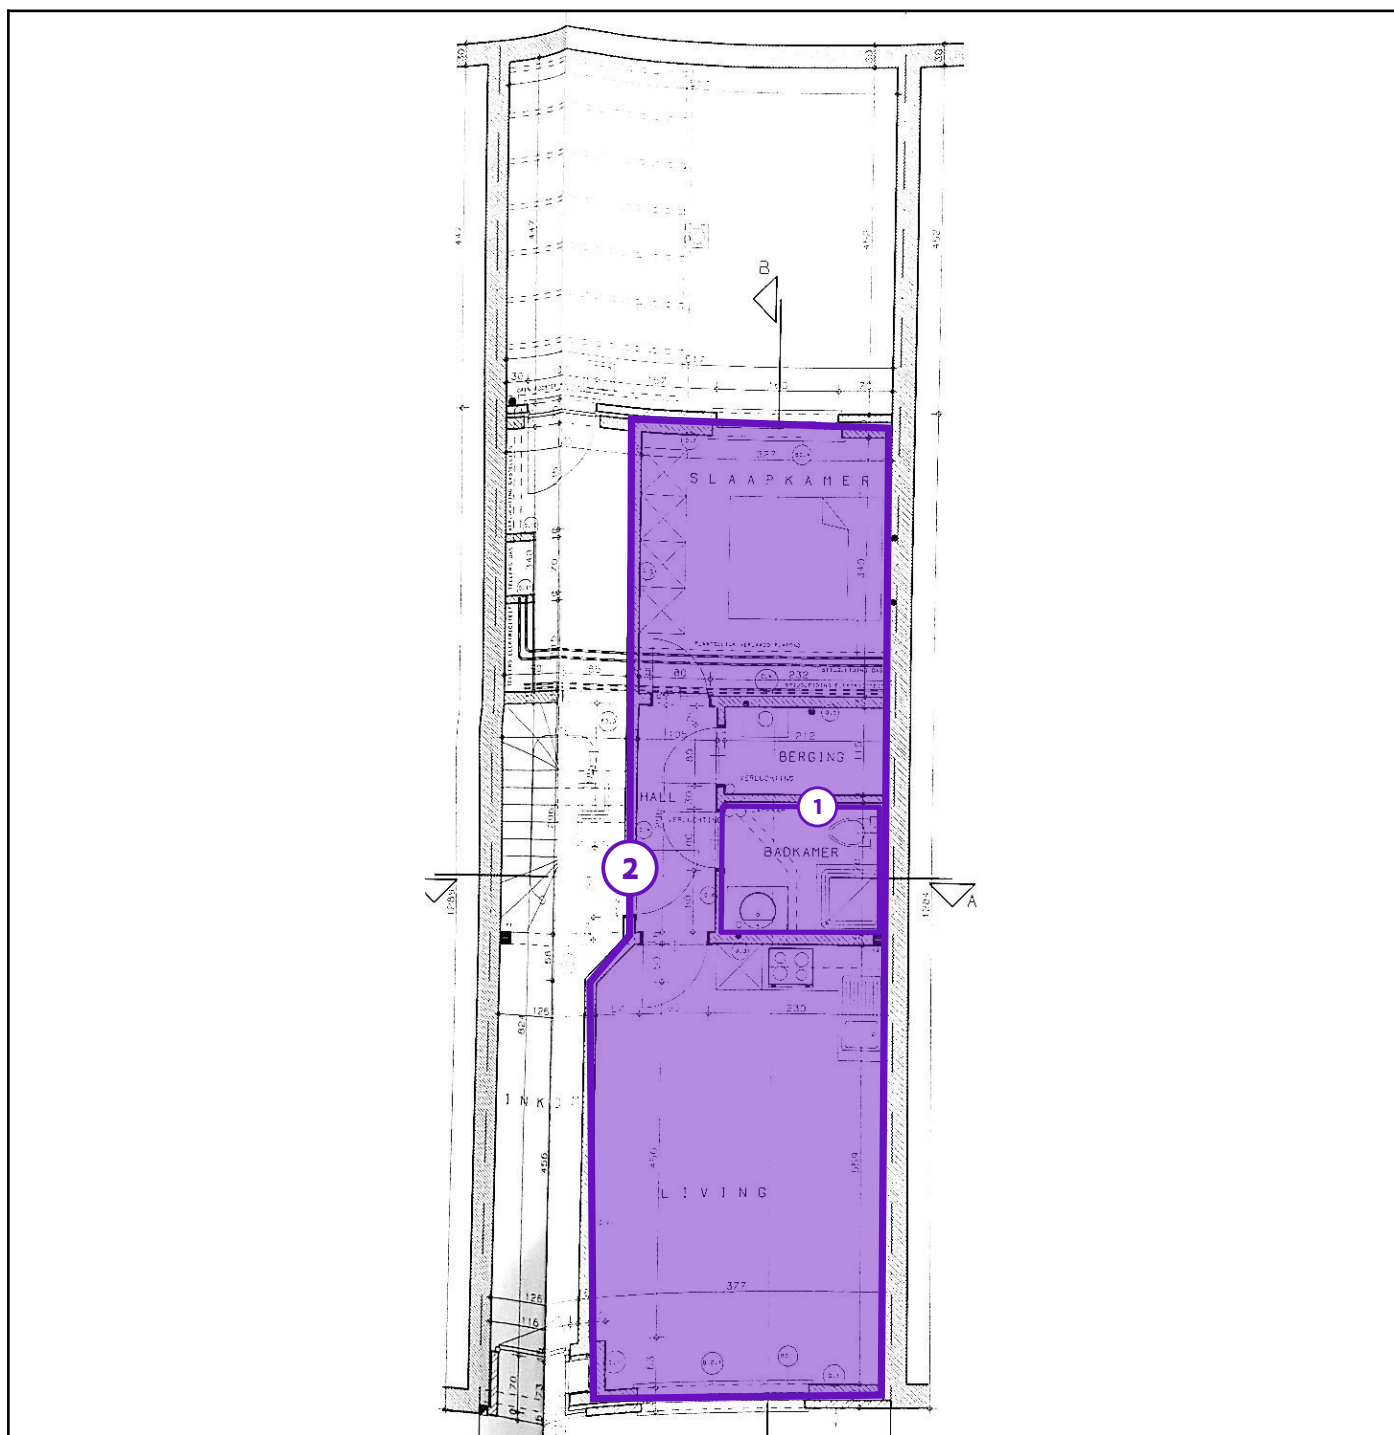
Plan 1.3: Gelijkvloers (adviezen)

Beschrijving	Type	Actie
1. Gelijmde intacte wandtegels	Advies	-
2. Plafond	Advies	-

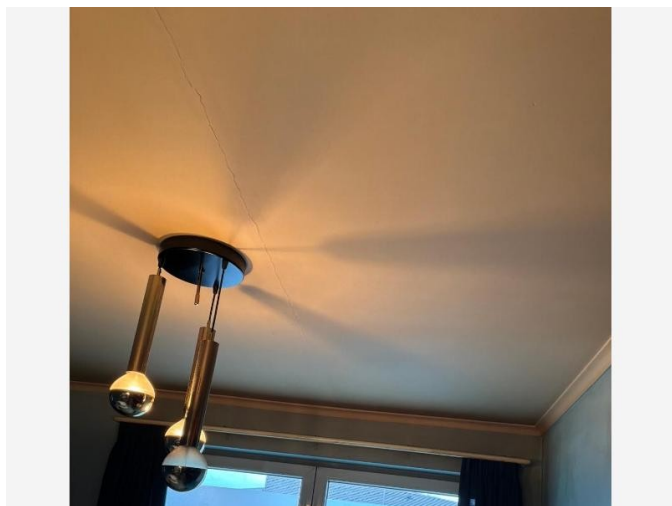
Informatie over een niet-asbestverdacht materiaal

Het plafond is niet gepleisterd.

Basis voor advies	De asbestdeskundige beoordeelt het materiaal als niet-asbestverdacht.
--------------------------	---
