Asbestinventarisatetest

Geraardsbergsestraat 75/3, 9300 Aalst

Attestnummer : 20260222-000025.000

Zone 1: Appartement bus 3

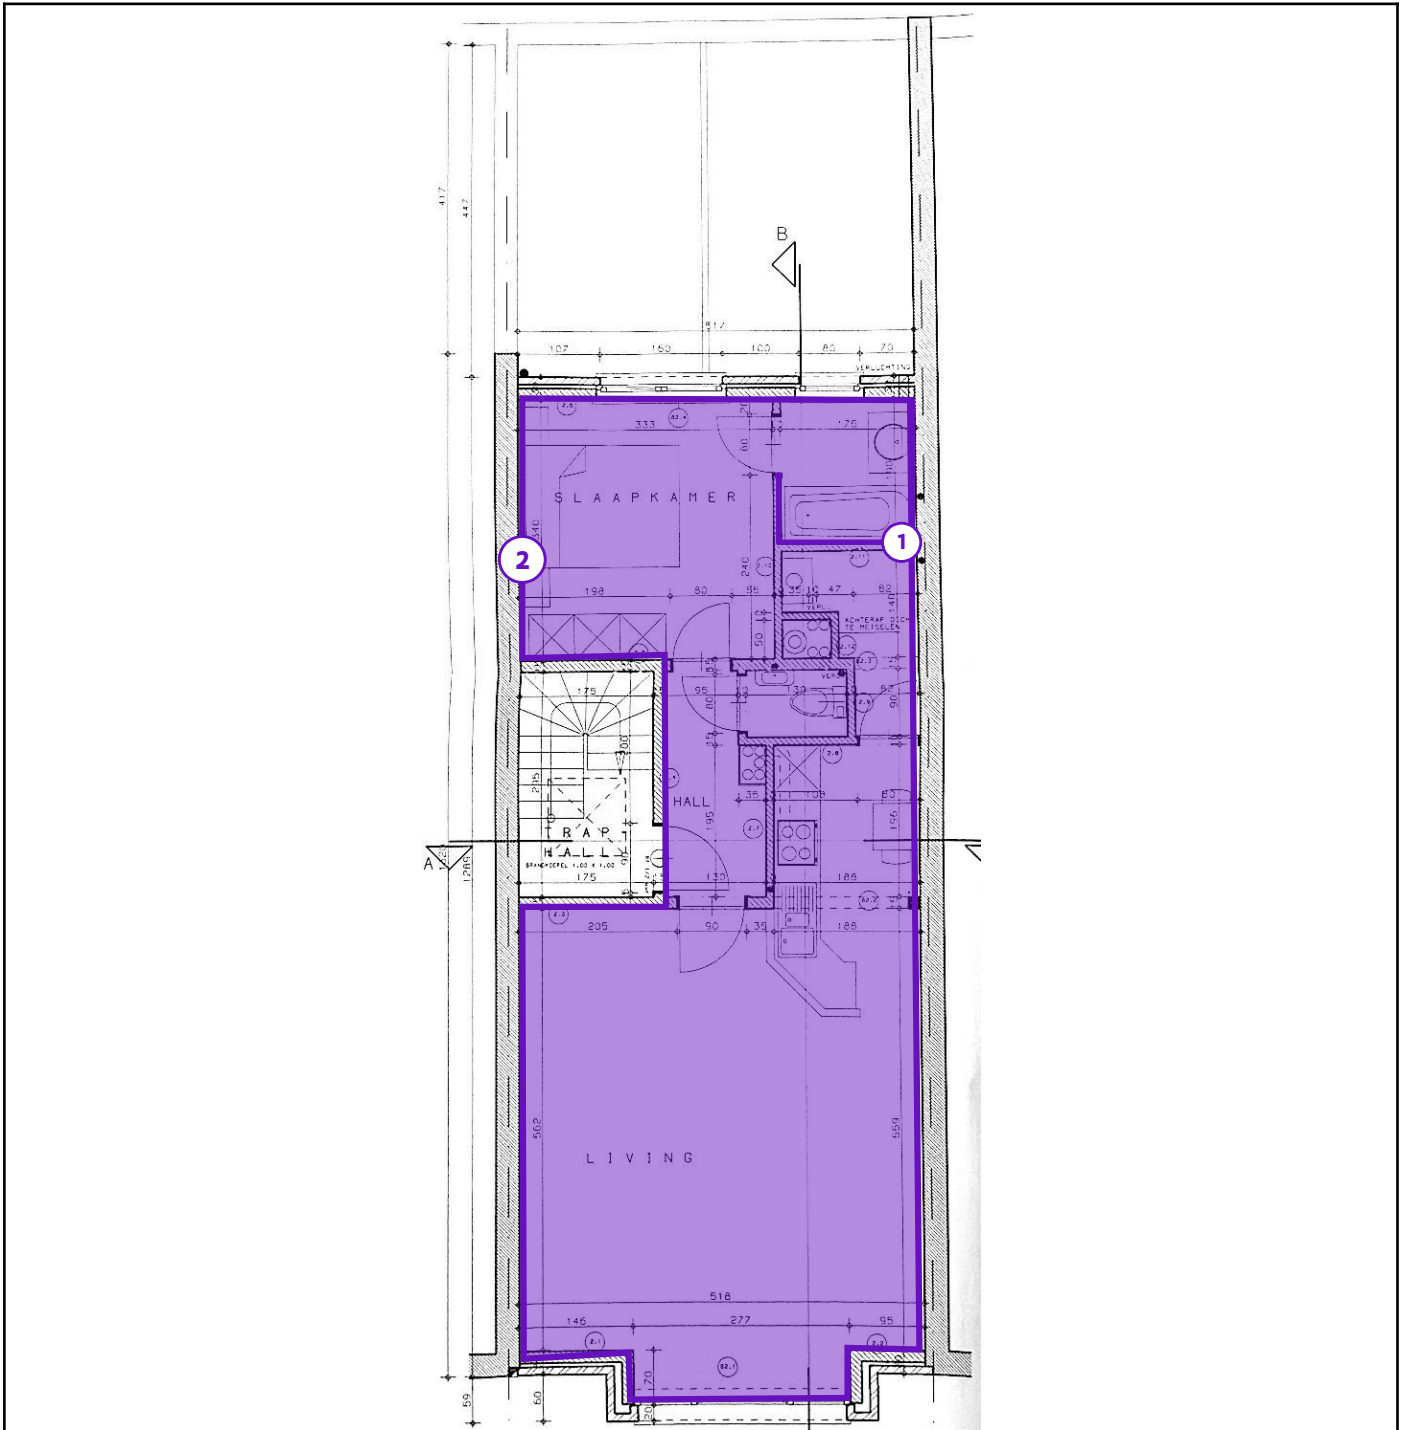
Plan 1.3: Tweede verdieping (adviezen)

Beschrijving	Type	Actie
1. Gelijmde intacte wandtegels	Advies	-
2. Plafond	Advies	-

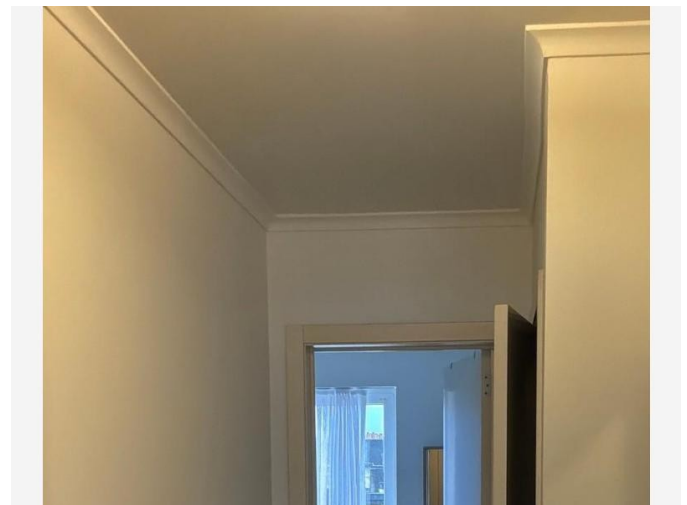
Beschrijving	Notitie	Terug te vinden op plannen
Fiche 3: Beploistering muren (extrapolatie)	Het pleisterwerk van de muren in dit gebouw is op verschillende locaties bemonsterd. We kunnen de extrapolatie van deze resultaten gebruiken voor deze inspectiezone.	Plan 1.2: Tweede verdieping (pleisterwerk)
Fiche 4: Afdichtingsmateriaal (Silicone, kit) aan schrijnwerk	Als asbestdeskundige hebben we op basis van expertise kunnen vaststellen dat de silicone aan het raam / gevel en tussen raam / glas niet asbestverdacht zijn. Tijdens ons onderzoek kunnen wij geen uitspraak doen over achterliggende materialen.	-
