# Asbestinventarisatetest

Mariastraat 15/6, 8800 Roeselare

Attestnummer : 20231018-000426.000

Uitgegeven op : 18.10.2023

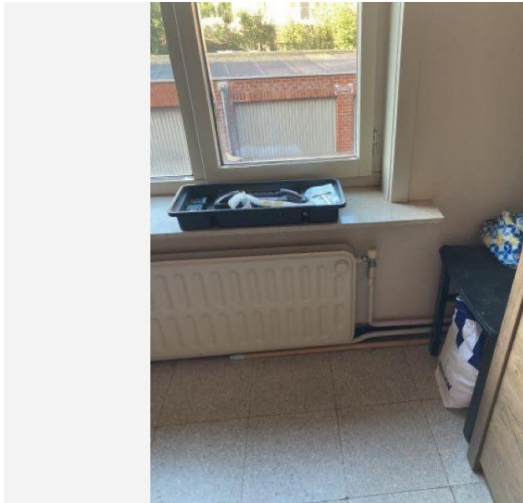
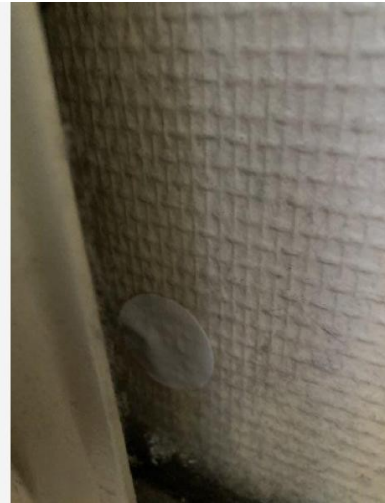
## Fiche 3: pleisterwerk muren appartement

Geen asbest

Overzichtsfoto

Detailfoto

| # | Type | Referentie | Resultaat |
|---|---|---|---|
| 3.1 | Mengmonster | MM01 | Geen asbest |

| Beschrijving | pleisterwerk muren appartement |
| Bindmiddel van materiaal | Gips - kalk |

| Hoeveelheid (oppervlakte - dikte - aantal) | <ul style="list-style-type: none"> <li>• 110,00 m<sup>2</sup> - 0,99 cm - 1 stuk</li> </ul> |
