# Asbestinventarisatetest

Smidsestraat 28, 9200 Dendermonde

Attestnummer : 20230226-000154.000

Uitgegeven op : 26.02.2023

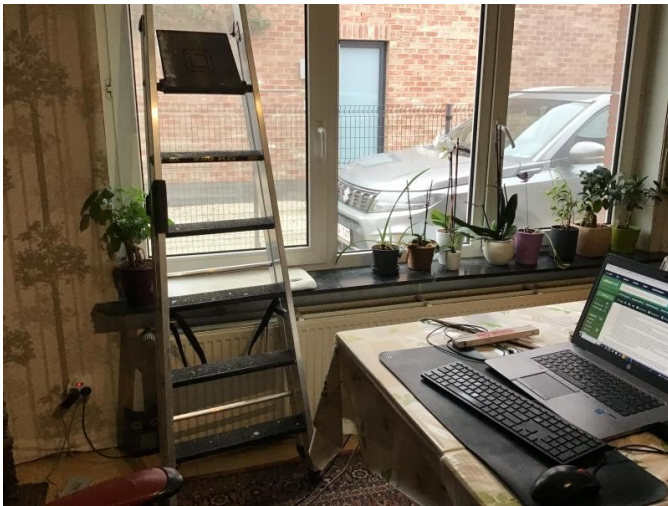
Overzichtsfoto

Detailfoto

Het asbestmateriaal valt onder de mijlpaal van 2040.

| Eindbeoordeling materiaalarisico | Laag materiaalarisico en/of verlaagde kans op vezelvrijgave |

| Gebondenheid | Categorie 1: hechtgebonden in oorsprong |
| Asbestsoort (vezeltype) | Crocidoliet aanwezig |
| Asbestconcentratie | Laag (< 50%) |
| Afschermingsgraad van het gehele materiaal | Geheel of deels (ook) vrij aan binnenluchtstromen |
| Toestand van het materiaal | Onbeschadigd, niet verweerd |

| Beschrijving | Vensterbank |
| Asbestmateriaal | Plaat, paneel, tablet - Type Massal |

Zorgvuldig beheren

- Zorg voor een veilig beheer. Vermijd het beschadigen van het asbestmateriaal. Controleer de toestand jaarlijks op wijzigingen.

- Eenvoudige handelingen: mag via doe-het-zelf of door werknemer(s) met opleidingsattest eenvoudige handelingen  
Indien het asbestverdachte materiaal volledig intact is en er geen vrije asbestvezels zichtbaar zijn, voorziet de wet geen verplichting om deze asbestverdachte toepassing te laten verwijderen door een firma met een opleidingsattest eenvoudige handelingen. U mag, in principe, deze asbesttoepassing zelf verwijderen met in achtneming van de nodige veiligheidsmaatregelen om uzelf en uw omgeving te beschermen. Tijdens het verwijderen van de asbesttoepassing moet het materiaal intact blijven. De verwijdering van het materiaal moet met de nodige zorg en veiligheidsvoorzieningen gebeuren.

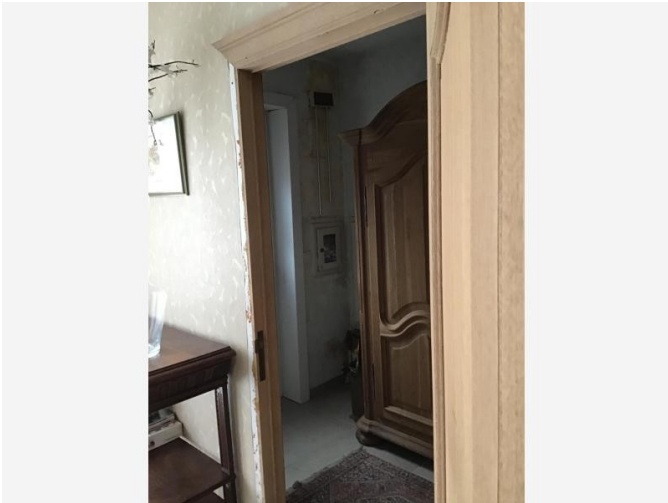
Overzichtsfoto

Detailfoto

Geen asbest

| # | Type | Referentie | Resultaat |
|---|---|---|---|
| 2.1 | Mengmonster | MM01 | Geen asbest |

| Beschrijving | pleister muren |

| Opmerking | <p>Verbouwing 2015</p> <p>Natte ruimten zijn Gipskarton</p> <p>Cv ruimte geen pleister</p> |

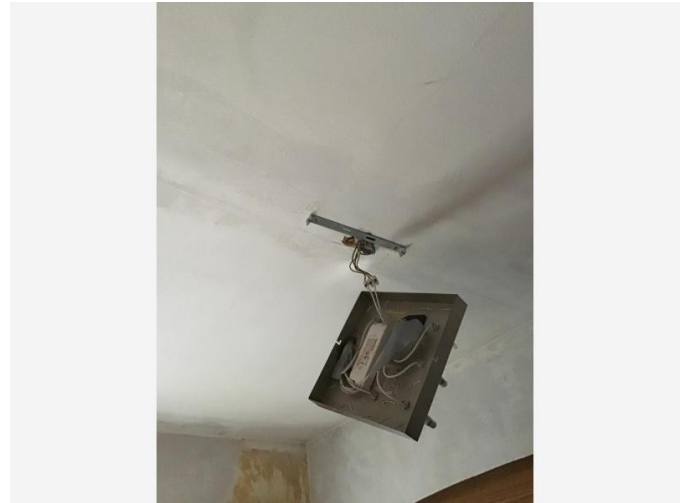
## Fiche 3: pleister plafond

Overzichtsfoto

Detailfoto

Geen asbest

| # | Type | Referentie | Resultaat |
|---|---|---|---|
| 3.1 | Mengmonster | MM02 | Geen asbest |

| Beschrijving | pleister plafond |

| Opmerking | <p>Natte ruimten en cv lokaal geen pleisterwerk</p> <p>Verbouwing 2015</p> |
