# Asbestinventarisatetest

Heistraat 267A, 9100 Sint-Niklaas

Attestnummer : 20221206-000271.000

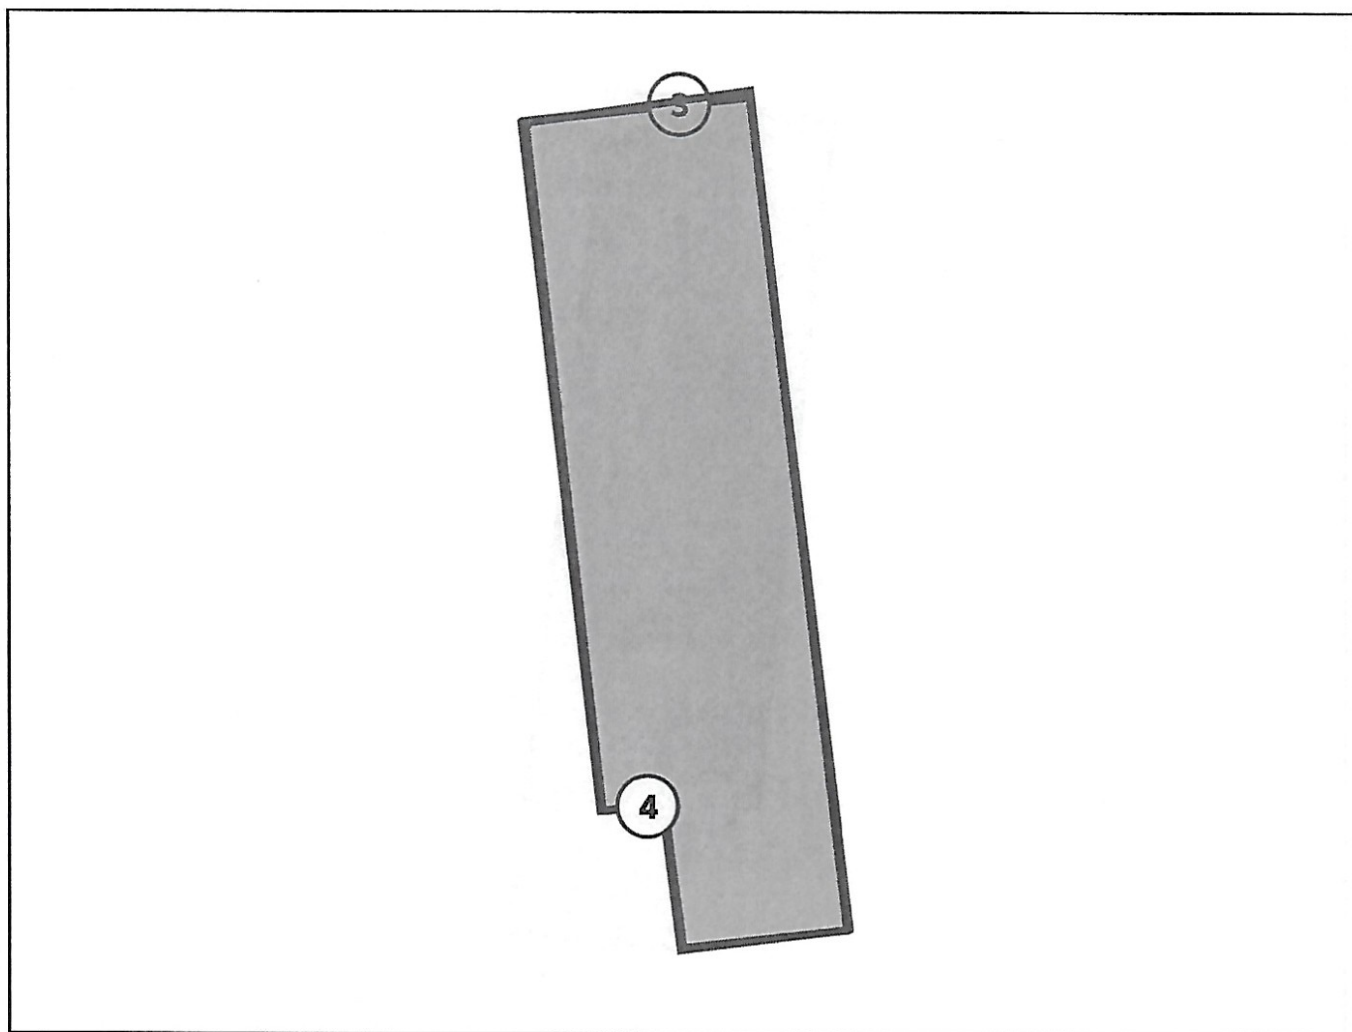
## Plan 1.1: Gelijkvloers

| Beschrijving | Type | Actie |
|---|---|---|
| 3. Bezetting muur | Advies | - |
| 4. Bezetting plafond | Advies | - |

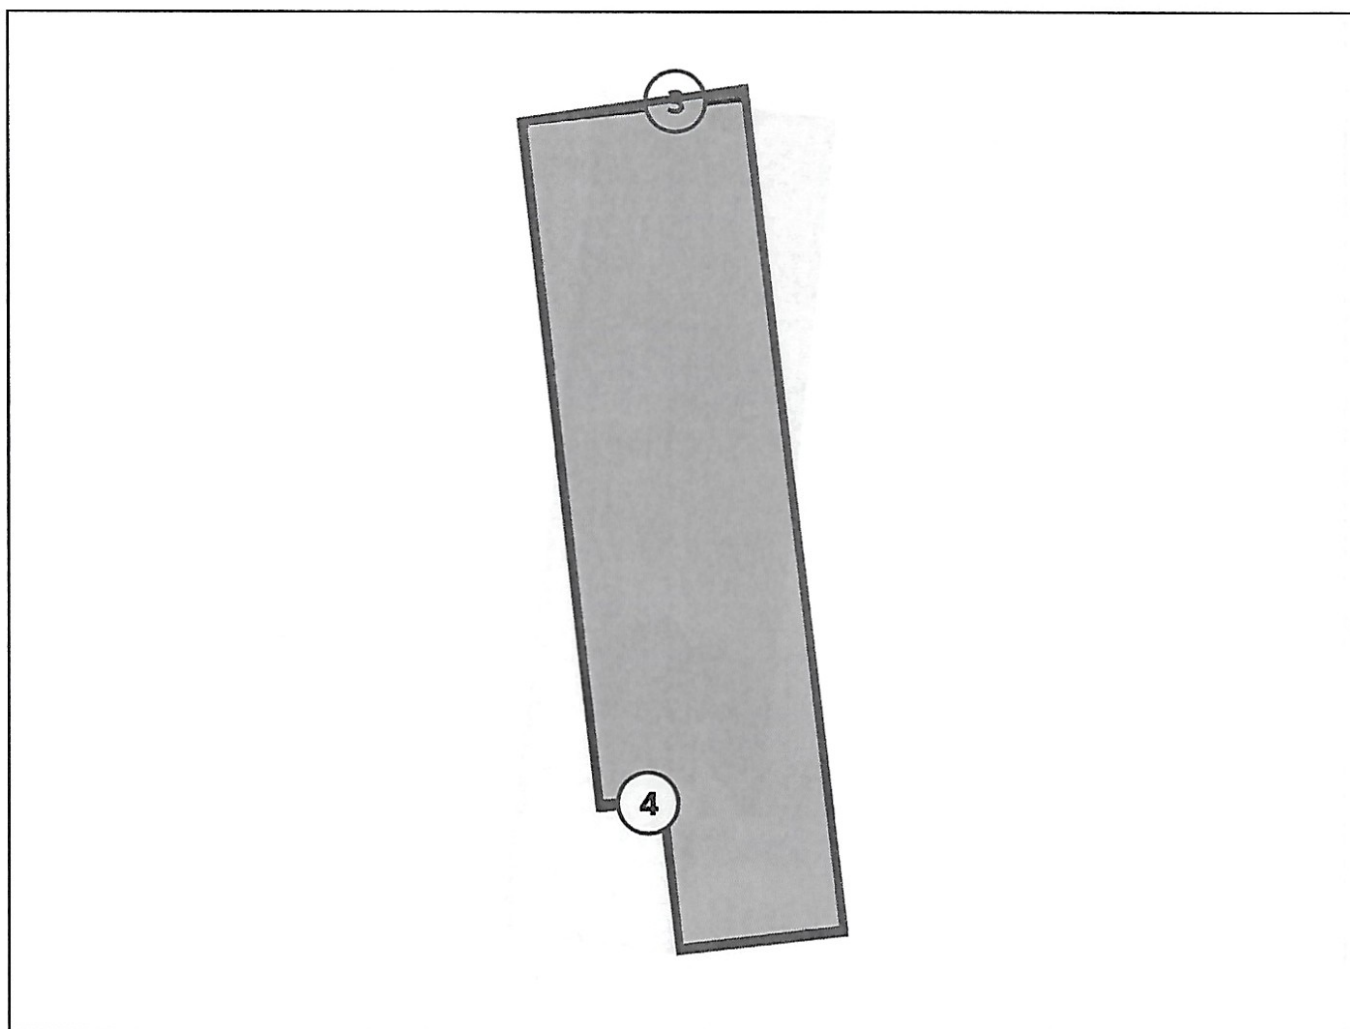
## Plan 1.2: Eerste verdieping

| Beschrijving | Type | Actie |
|---|---|---|
| 3. Bezetting muur | Advies | - |
| 4. Bezetting plafond | Advies | - |

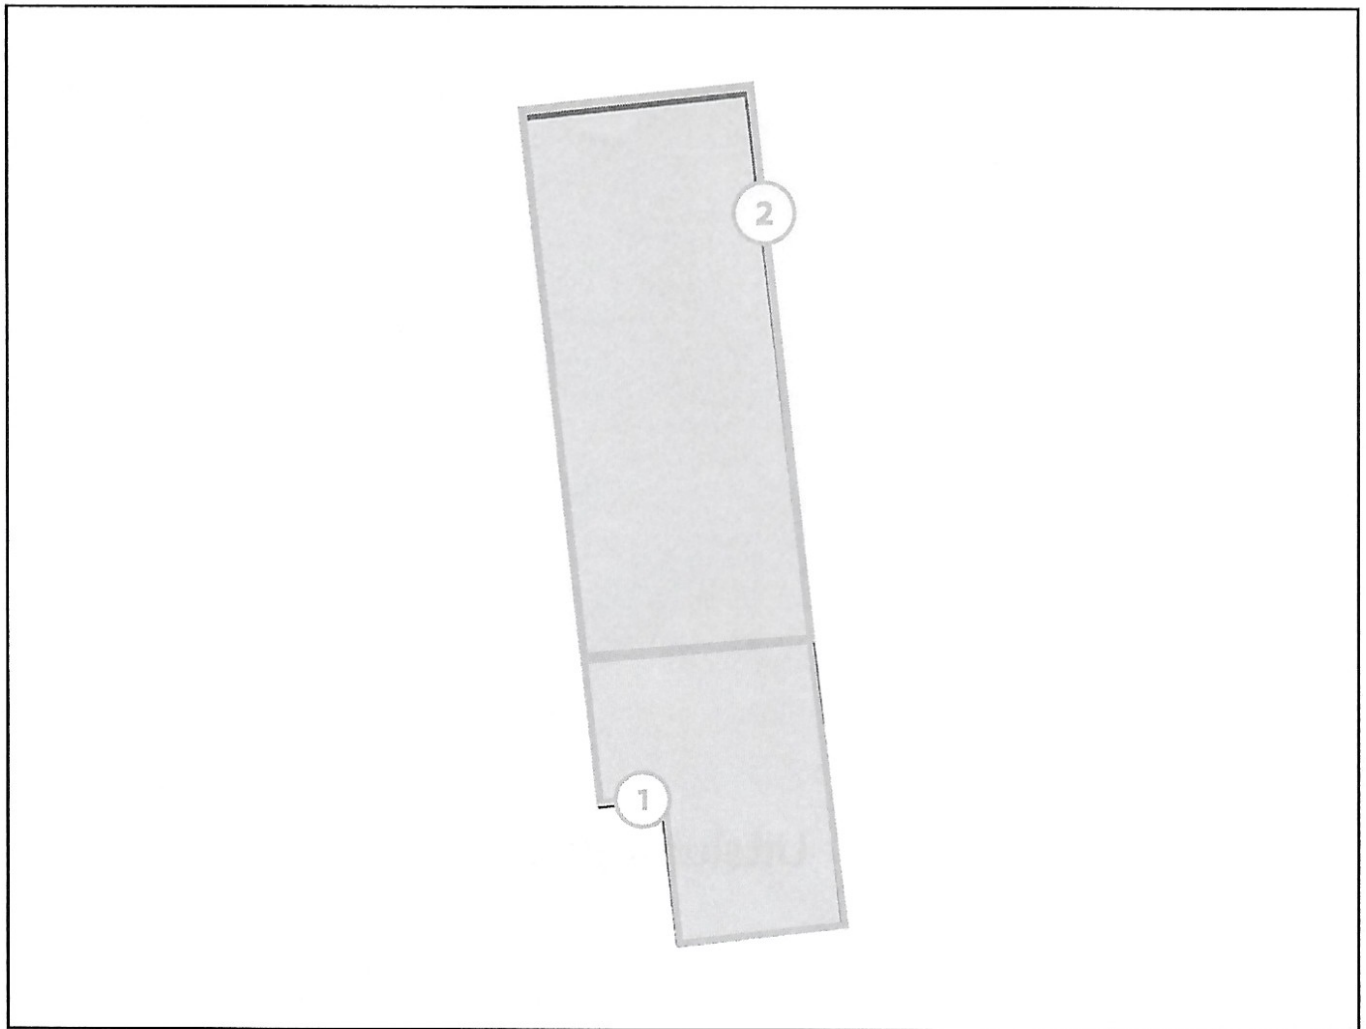
## Plan 1.3: Zolder

| Beschrijving | Type | Actie |
|---|---|---|
| 1. Plat dak | Uitsluiting | - |
| 2. Hellend dak | Uitsluiting | - |

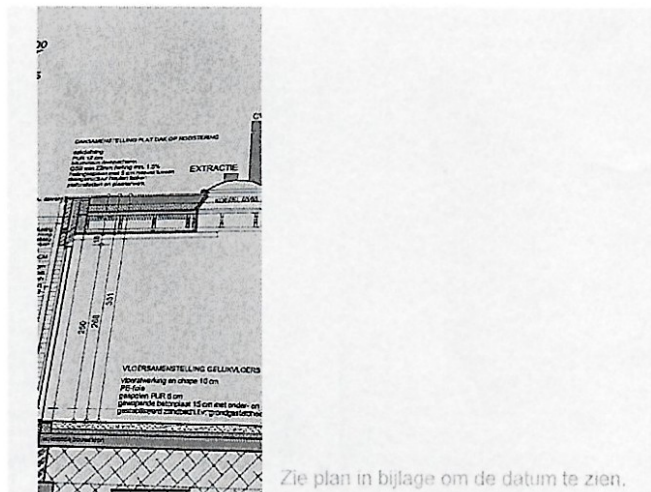
Situeringsfoto

Bouwjaar: 2010

Constructies gebouwd vanaf 2001 moeten niet onderzocht worden

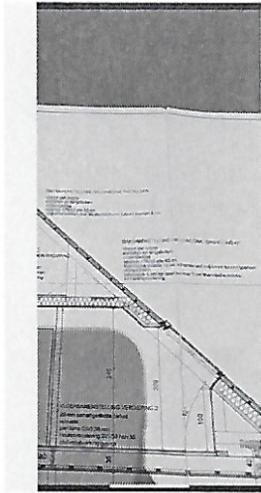
## Fiche 2: Hellend dak

Bouwjaar: 2010

*Constructies gebouwd vanaf 2001 moeten niet onderzocht worden*

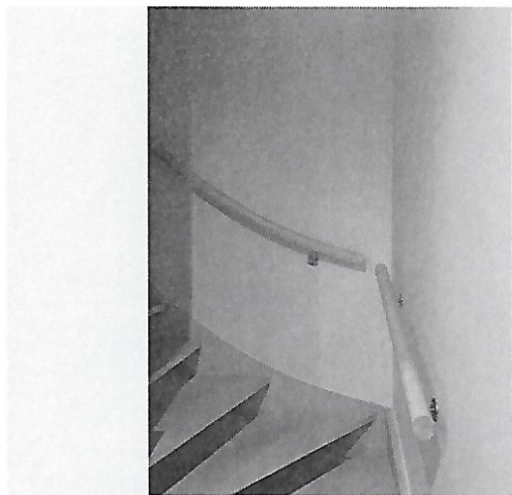
## Fiche 3: Bezetting muur

| Primaire drager | Binnenwand |
| (Asbest)materiaal | In-situ afwerkingslagen - Pleisterwerk (wand, plafond, ...) |
| Bindmiddel | Gips - kalk |
| Gebondenheid bindmiddel | Niet-hechtgebonden |

De eigenaars hebben de woning tot op de ruwbouw afgebroken om daarna volledig nieuw op te bouwen en af te werken. Zie bouwplannen. Om hier zeker van te zijn kan er een staalname worden genomen.

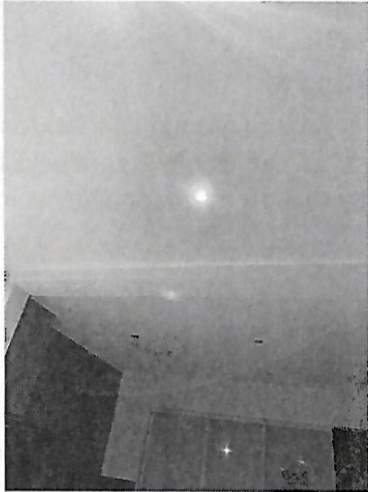
## Fiche 4: Bezetting plafond

| Primaire drager | Plafond |
| (Asbest)materiaal | In-situ afwerkingslagen - Pleisterwerk (wand, plafond, ...) |
| Bindmiddel | Gips - kalk |
| Gebondenheid bindmiddel | Niet-hechtgebonden |

De eigenaars hebben de woning tot op de ruwbouw afgebroken om daarna volledig nieuw op te bouwen en af te werken. Zie bouwplannen. Om hier zeker van te zijn kan er een staalname worden genomen.
