# Asbestinventarisatetest

Pastorijstraat 7, 3540 Herk-de-Stad

Attestnummer : 20250513-000491.000

Uitgegeven op : 13.05.2025

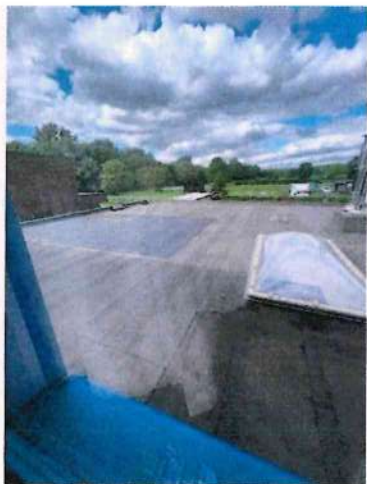
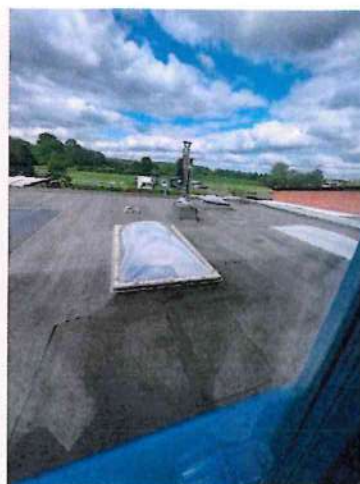
## Fiche 1: Roofing plat dak

Asbestmateriaal

Het asbestmateriaal valt onder de mijlpaal van 2040.

| Eindbeoordeling materiaalrisico | Laag materiaalrisico en/of verlaagde kans op vezelvrijgave |

| Gebondenheid | Categorie 1: hechtgebonden in oorsprong |
| Asbestsoort (vezeltype) | Crocidoliet aanwezig |
| Asbestconcentratie | Laag (< 50%) |
| Afschermingsgraad van het gehele materiaal | Geheel of deels vrij aan de buitenlucht |
| Toestand van het materiaal | Onbeschadigd, niet verweerd |

| Beschrijving | Roofing plat dak |
| Primaire drager | Plat dak |
| Asbestmateriaal | Dak- en gevelbekleding - Roofing |
| Hoeveelheid (oppervlakte - aantal) | • 300,00 m <sup>2</sup> - 1 stuk |

Zorgvuldig beheren

- Zorg voor een veilig beheer. Vermijd het beschadigen van het asbestmateriaal. Controleer de toestand jaarlijks op wijzigingen.

- Eenvoudige handelingen: enkel door erkend asbestverwijderaar  
Vermijd stofverspreiding.

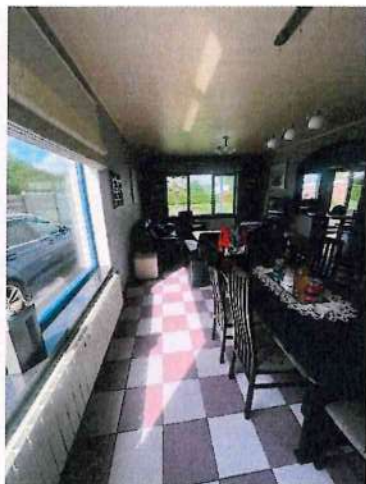
## Fiche 2: Voorzet wanden plafonds

Er werden voorzetwanden (valse plafonds) aangebracht. Als deskundige kan ik geen uitspraak doen over eventuele asbestverdachte toepassingen die aanwezig zijn of verborgen zitten achter de voorzetwanden. Bij renovaties, sloop of verbouwingen is het aan te raden een destructieve asbestinventaris op te stellen voor deze ruimtes..

| Primaire drager | Plafond |

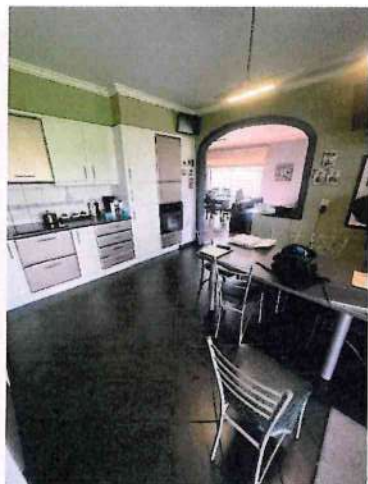
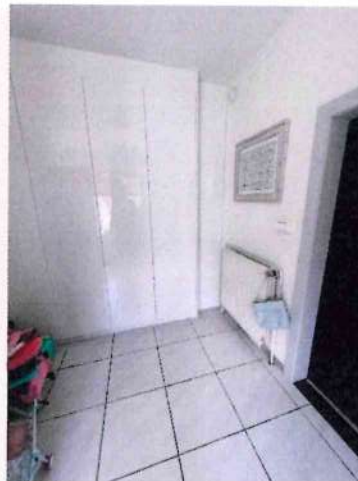
## Fiche 3: Pleisterwerk plafonds

Geen asbest

| # | Type | Referentie | Resultaat |
|---|---|---|---|
| 3.1 | Mengmonster | P2 | Geen asbest |

| Beschrijving | Pleisterwerk plafonds |
| Bindmiddel van materiaal | Gips - kalk |
| Hoeveelheid (oppervlakte - dikte - aantal) | • 150,00 m <sup>2</sup> - 1,00 cm - 1 stuk |

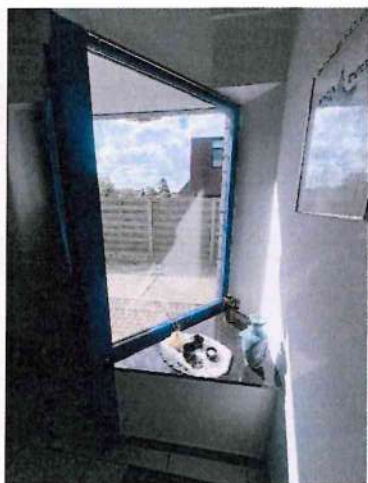
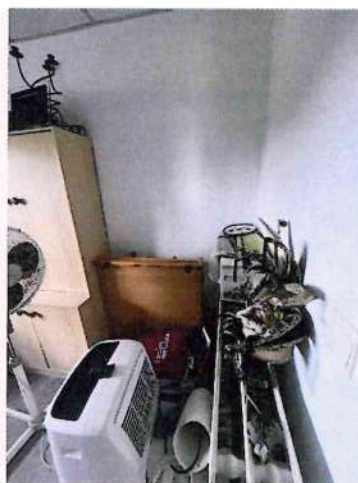
## Fiche 4: Pleisterwerk muren

Geen asbest

| # | Type | Referentie | Resultaat |
|---|---|---|---|
| 4.1 | Mengmonster | P1 | Geen asbest |

| Beschrijving | Pleisterwerk muren |
| Bindmiddel van materiaal | Gips - kalk |
| Hoeveelheid (oppervlakte - dikte - aantal) | • 180,00 m <sup>2</sup> - 2,00 cm - 1 stuk |
