# Asbestinventarisatetest

Fabriekstraat 7, 3670 Oudsbergen

Attestnummer : 20230116-000460.000

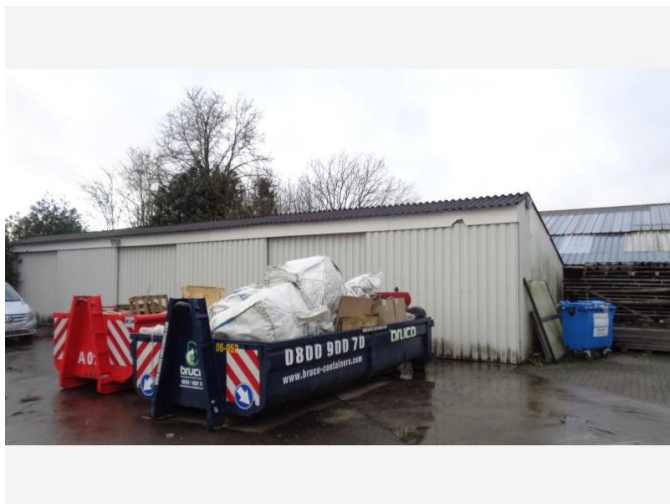
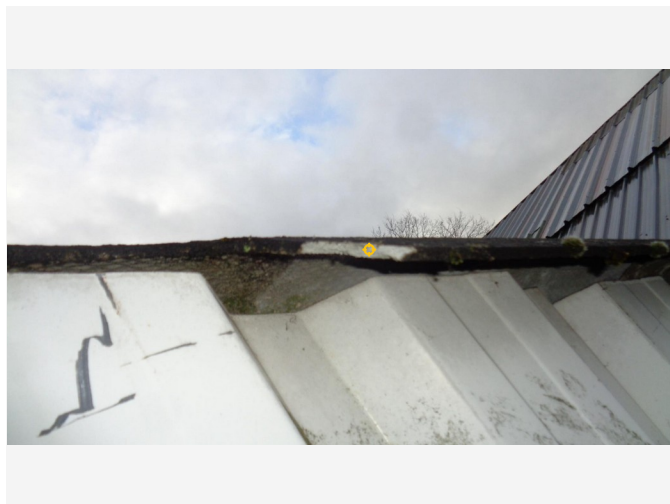
Eindbeoordeling materiaalrisico	Verhoogd materiaalrisico en/of verhoogde kans op vezelvrijgave
---------------------------------	--

Gebondenheid	Categorie 1: hechtgebonden in oorsprong
Asbestsoort (vezeltype)	Alleen chrysotiel
Asbestconcentratie	Laag (< 50%)
Afschermingsgraad van het gehele materiaal	Geheel of deels (ook) vrij aan de binnenlucht
Toestand van het materiaal	Matig beschadigd, matig verweerd

#	Type	Referentie	Resultaat
1.1	Puntmonster	S1 Golfplaat achterste opslagplaats	Chrysotiel

Beschrijving	Golfplaat achterste opslagplaats
Omgeving	Grenst aan binnen- en buitenlucht

Het asbestmateriaal valt onder de mijlpaal van 2034.

Verwijderen

- Zorg voor een veilig beheer. Vermijd het beschadigen van het asbestmateriaal. Controleer de toestand jaarlijks op wijzigingen.
- Zorg voor een veilig beheer en verwijder dit asbestmateriaal wanneer het bij werken eenvoudig bereikbaar wordt. Controleer de toestand jaarlijks op wijzigingen.

- Eenvoudige handelingen: mag via doe-het-zelf of door werknemer(s) met opleidingsattest eenvoudige handelingen  
Bevindt het asbest zich buiten uw woning of gebouw? Dan mag u de volgende toepassingen zelf wegnemen:
  - hechtgebonden asbest dat niet beschadigd is;
  - hechtgebonden asbest dat wel beschadigd is en waarbij er vrije asbestvezels zichtbaar zijn.Een beschadigde asbesttoepassing of asbest in slechte staat kan makkelijk verder breken of vergruizen. Er komen dan schadelijke asbestvezels vrij die ingeademd kunnen worden.

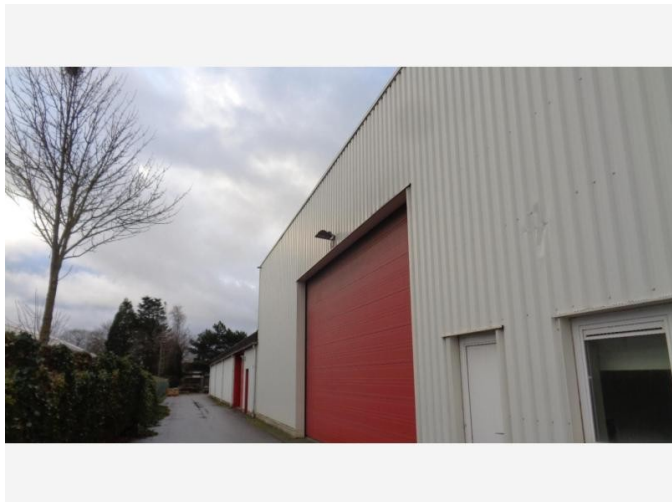
Eindbeoordeling materiaalrisico	Verhoogd materiaalrisico en/of verhoogde kans op vezelvrijgave
---------------------------------	--

Gebondenheid	Categorie 1: hechtgebonden in oorsprong
Asbestsoort (vezeltype)	Alleen chrysotiel
Asbestconcentratie	Laag (< 50%)
Afschermingsgraad van het gehele materiaal	Geheel of deels vrij aan de buitenlucht
Toestand van het materiaal	Matig beschadigd, matig verweerd

#	Type	Referentie	Resultaat
2.1	Puntmonster	S2 Golfplaat productiehal	Chrysotiel

Beschrijving	Golfplaat productiehal
Omgeving	Buiten

Het asbestmateriaal valt onder de mijlpaal van 2034.

Verwijderen

- Zorg voor een veilig beheer. Vermijd het beschadigen van het asbestmateriaal. Controleer de toestand jaarlijks op wijzigingen.
- Zorg voor een veilig beheer en verwijder dit asbestmateriaal wanneer het bij werken eenvoudig bereikbaar wordt. Controleer de toestand jaarlijks op wijzigingen.

- Eenvoudige handelingen: mag via doe-het-zelf of door werknemer(s) met opleidingsattest eenvoudige handelingen  
Bevindt het asbest zich buiten uw woning of gebouw? Dan mag u de volgende toepassingen zelf wegnemen:
  - hechtgebonden asbest dat niet beschadigd is;
  - hechtgebonden asbest dat wel beschadigd is en waarbij er vrije asbestvezels zichtbaar zijn.Een beschadigde asbesttoepassing of asbest in slechte staat kan makkelijk verder breken of vergruizen. Er komen dan schadelijke asbestvezels vrij die ingeademd kunnen worden.

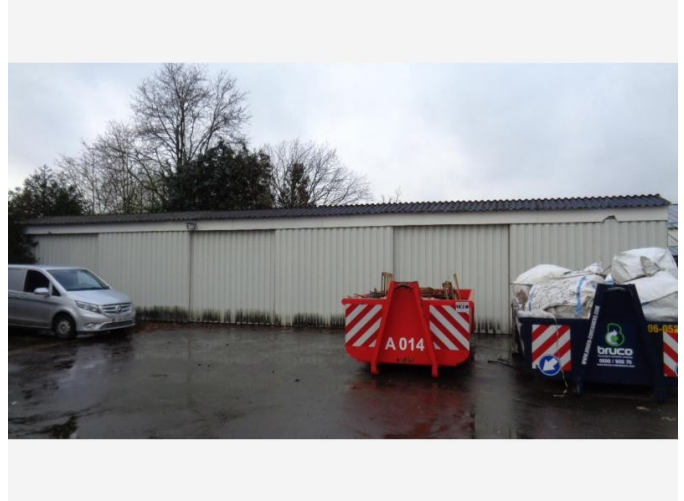
## Fiche 4: Opslagplaats: geen pleisterwerk

Geen asbest

Beschrijving	Opslagplaats: geen pleisterwerk
Omgeving	Binnen
Identificatiemethode	Vaststelling zonder monsternamen
Destructieve handeling voor identificatie	Nee

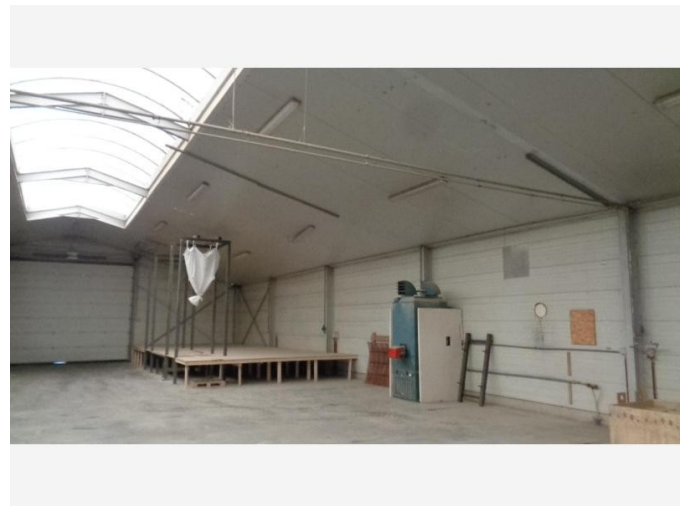
Geen asbest

Beschrijving	Industriehal: geen pleisterwerk
Omgeving	Binnen
Identificatiemethode	Vaststelling zonder monsternamen
Destructieve handeling voor identificatie	Nee
