Asbestinventarisatetest

Sasstraat 4, 3500 Hasselt
Gemeenschappelijke delen

Attestnummer : 20250317-000122.000

Uitgegeven op : 17.03.2025

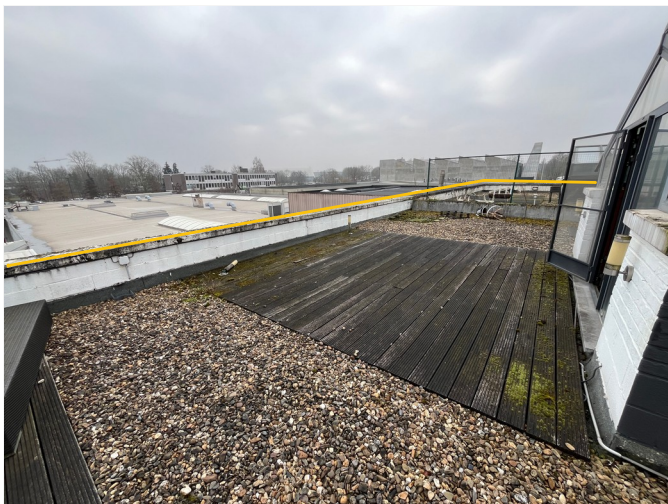
Vrije foto

De muurkap is niet asbestverdacht.

Identificatiemethode	Vaststelling & expertise (niet-asbestverdacht)
----------------------	--

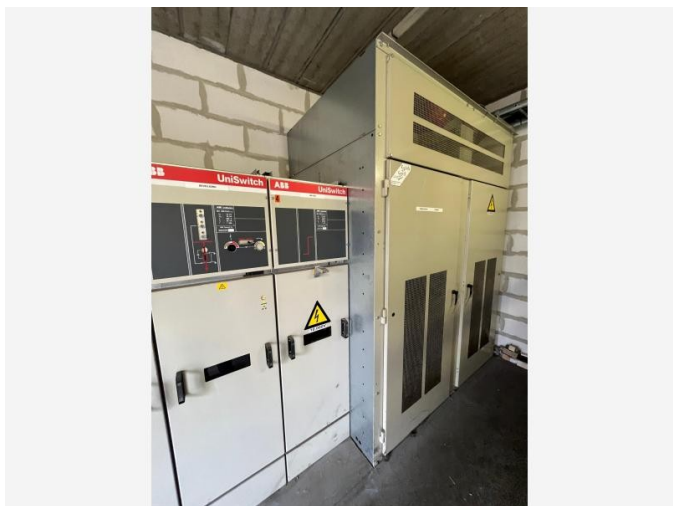
Vrije foto

De hoogspanningscabine is eigendom van Fluvius. Er werd gestart met het inrichten van de ruimte eind 2000. Geen asbestverdachte materialen zichtbaar.

Identificatiemethode	Vaststelling & expertise (niet-asbestverdacht)
----------------------	--

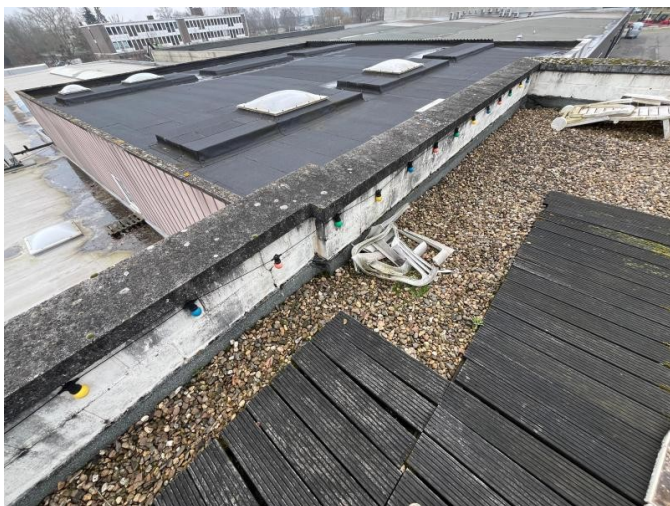
Fiche 4: Platdak roofing

Geen asbest

#	Type	Referentie	Resultaat
4.1	Puntmonster	MNR01	Geen asbest

Beschrijving	Platdak roofing
Omgeving	Buiten
Primaire drager	Plat dak
Bindmiddel van materiaal	Bitumen (roofing, teer, asfalt)
Gebondenheid op basis van bindmiddel	Hecht
Hoeveelheid (oppervlakte - aantal)	• 220,00 m ² - 1 stuk
Totale oppervlakte	220,00 m ²
Identificatiemethode	Vaststelling met monstername
Destructieve handeling voor identificatie	Nee
Opmerking	Aanwezigheid van onderliggende mogelijk asbesthoudende laag is niet uit te sluiten. Indien dak (volledig) wordt vernieuwd, ook onderliggende lagen onderzoeken (bemonsteren)!
