Asbestinventarisatetest

Paardenmarktstraat 147, 3080 Tervuren

Attestnummer : 20230108-000046.000

Uitgegeven op : 08.01.2023

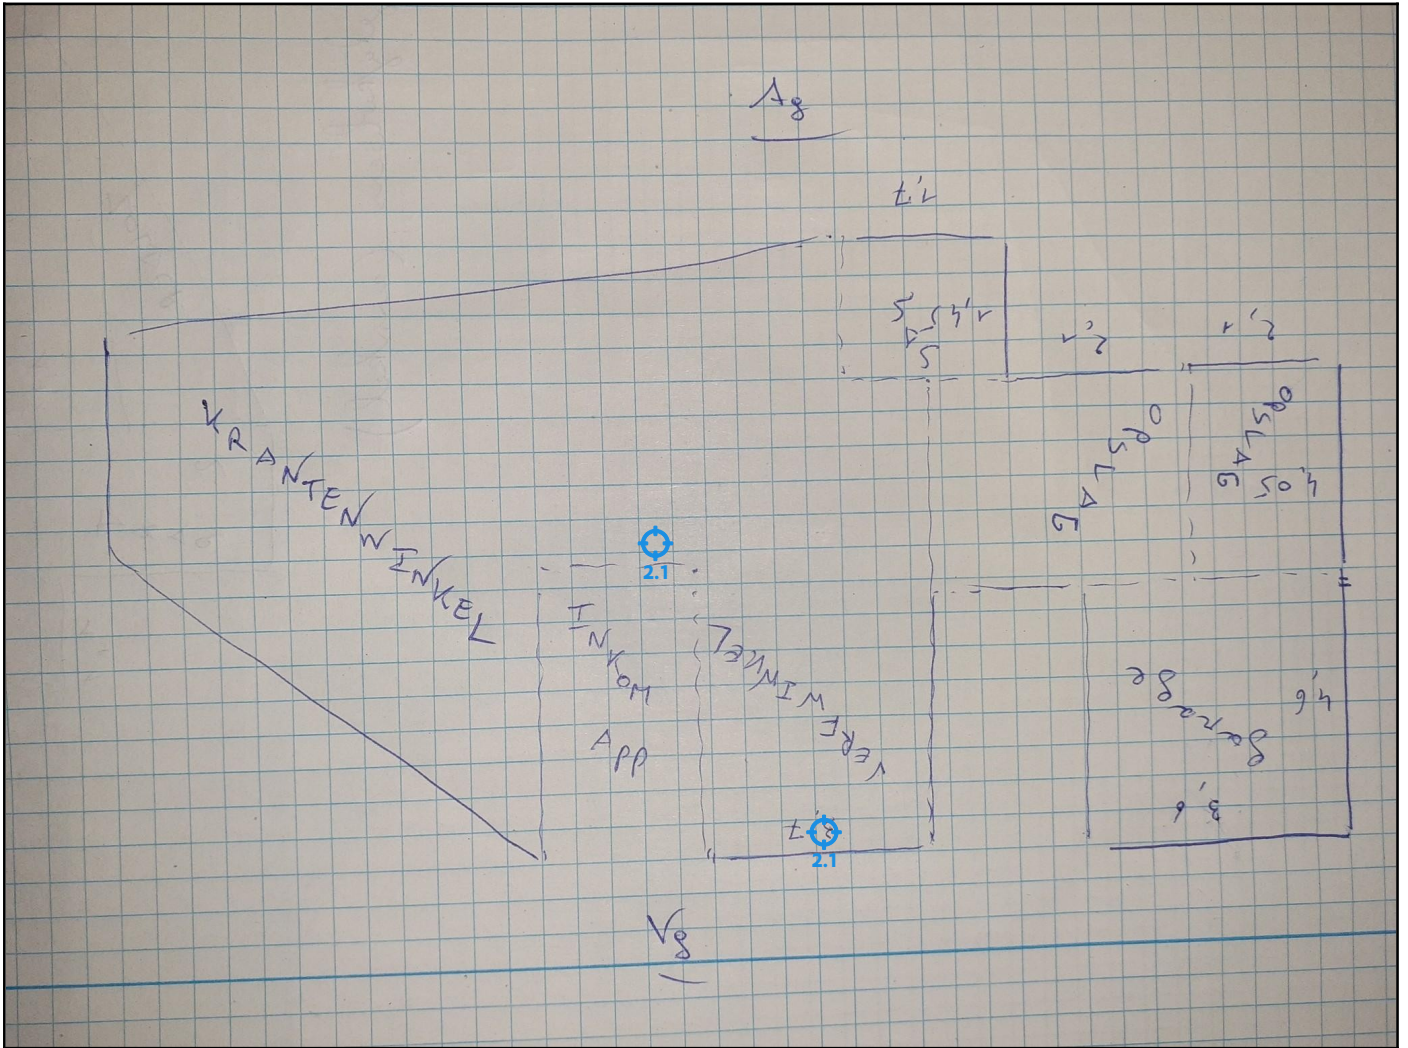
Plan 1.1: PlanGlvWinkel

| Beschrijving | Type | Actie |
|--|---|---|
| 2. Pleisterwerk muren winkel | Geen asbest | - |
| 2.1 Code: S2 Pleisterwerk muren winkel | Mengmonster | - |

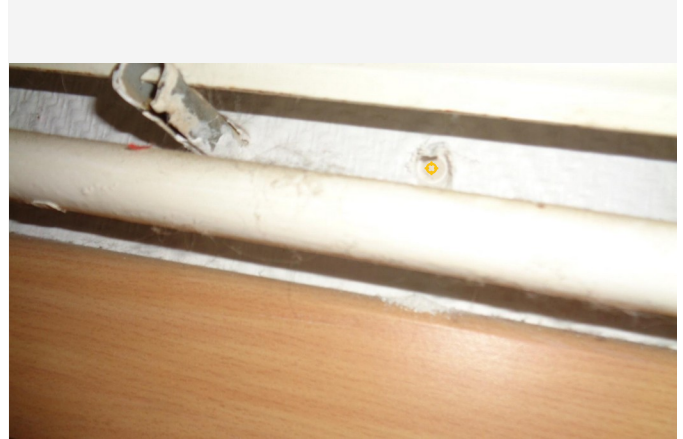
Fiche 1: Pleisterwerk muren appartement

Geen asbest

| # | Type | Referentie | Resultaat |
|---|---|---|---|
| 1.1 | Mengmonster | S1 Pleisterwerk muren appartement | Geen asbest |

| Beschrijving | Pleisterwerk muren appartement |
| Bindmiddel van materiaal | Gips - kalk |

| Gebondenheid op basis van bindmiddel | Niet-hechtgebonden |
| Hoeveelheid (oppervlakte - dikte - aantal) | • 200,00 m ² - 0,30 cm - 1 stuk |
