Asbestinventarisatetest

Visésteenweg 161, 3770 Riemst

Attestnummer : **20250818-000362.000**

Uitgegeven op : **18.08.2025**

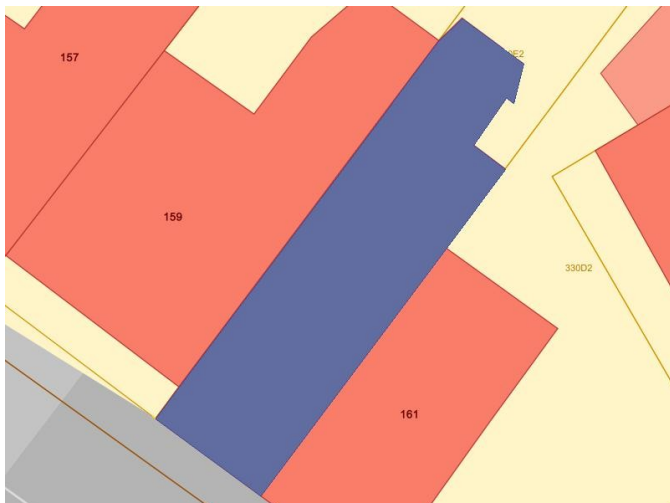
Zone 1: Hoofdgebouw

Tijdens de inspectie vastgesteld:

- 0 Asbestmaterialen
- 0 Beperkingen
- 0 Uitsluitingen
- 0 Roerende goederen
- 0 Puin, steenslag, (water)bodem
- 0 Adviezen
- 1 Geen asbest**
