# Asbestinventarisatetest

Vijverstraat 20, 9230 Wetteren

Attestnummer : 20260302-000093.000

Uitgegeven op : 02.03.2026

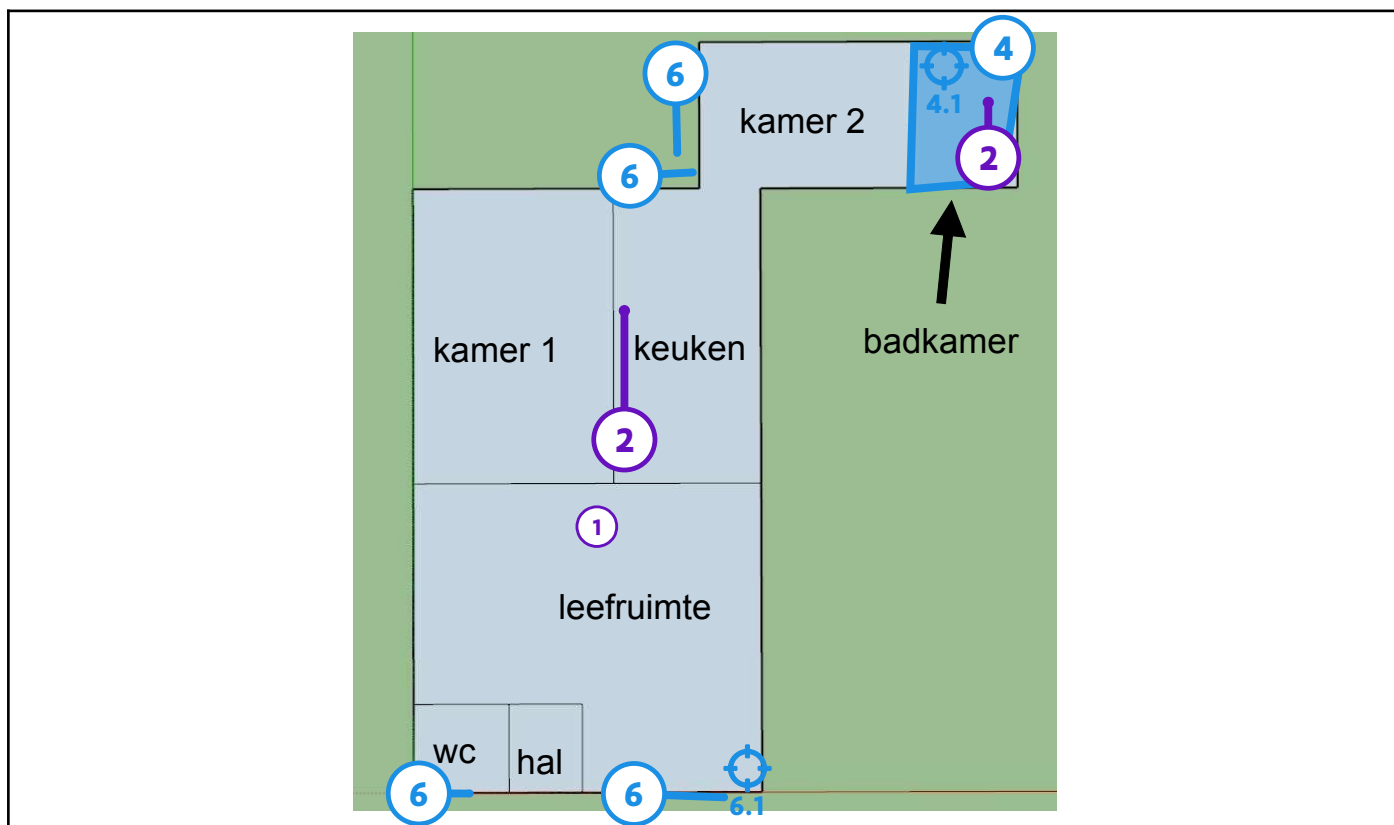
## Plan 1.1: GVL

| Beschrijving | Type | Actie |
|---|---|---|
| 1. Schoorsteen rookgaskanaal | Beperking | - |
| 2. Tegellijm faiencetegels | Advies | - |
| 4. Vinylvloer badkamer | Geen asbest | - |
| 6. Mastiek | Geen asbest | - |

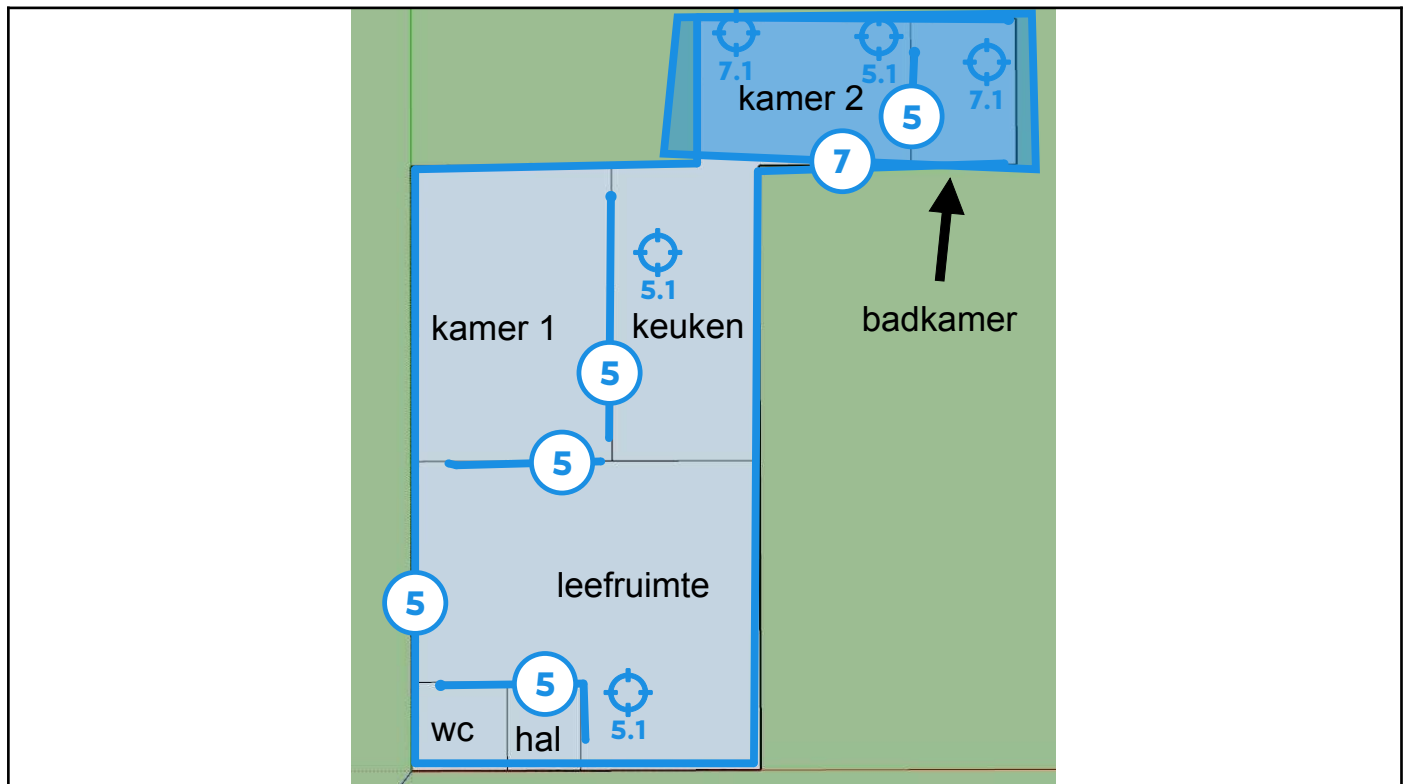
## Plan 1.2: GVL - pleisterwerk

| Beschrijving | Type | Actie |
|---|---|---|
| 5. Pleisterwerk muren | Geen asbest | - |
| 7. Pleisterwerk plafonds | Geen asbest | - |

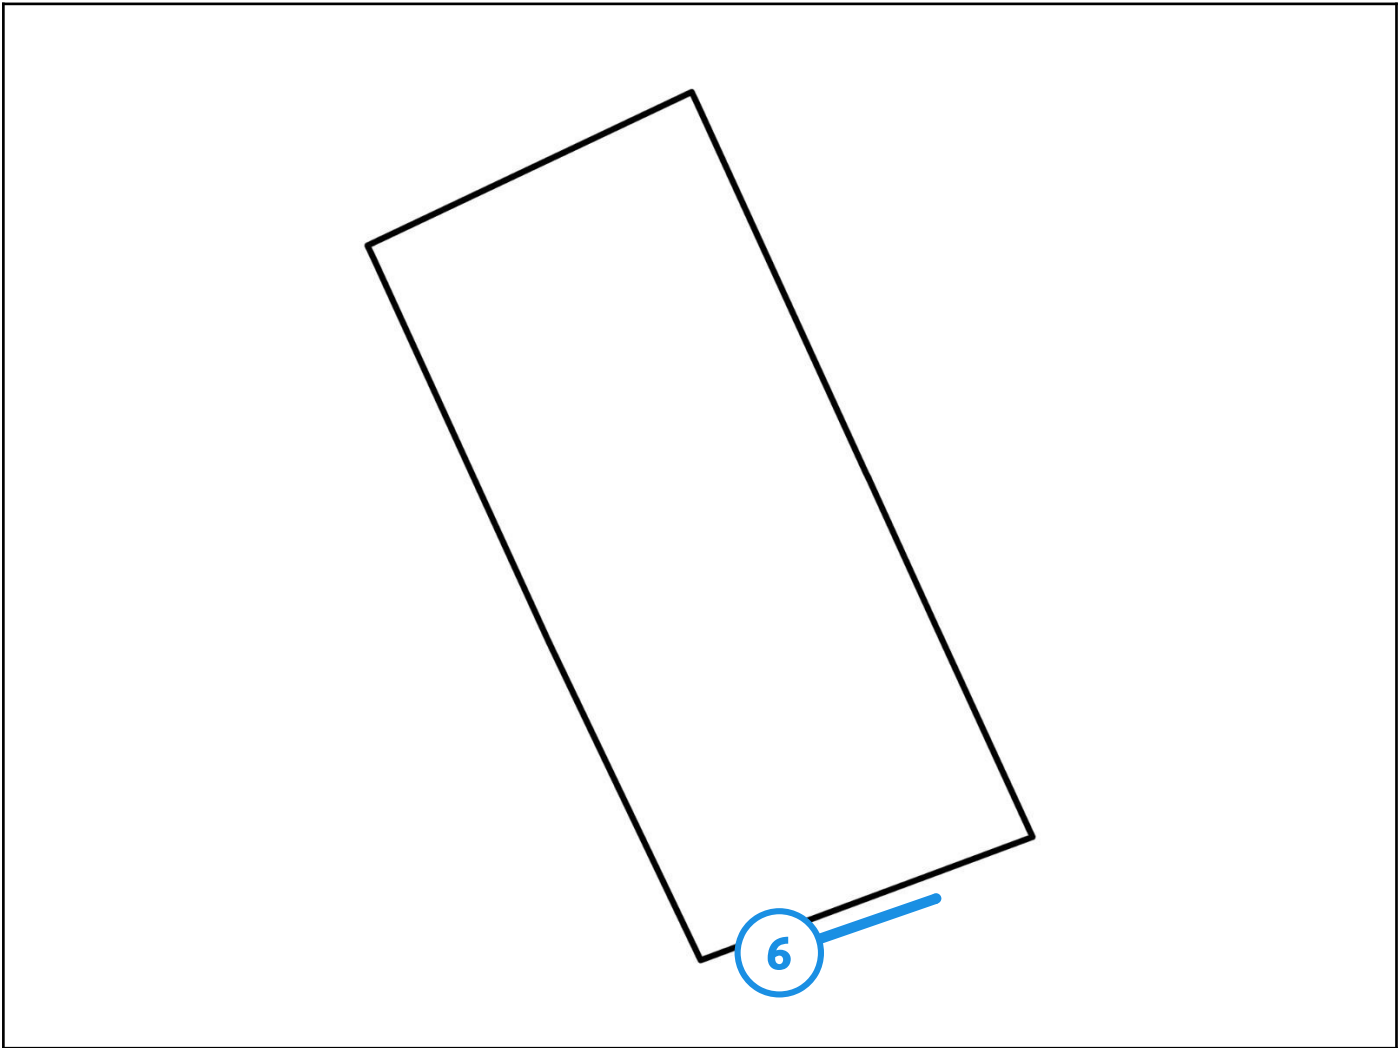
# Plan 2.1: Bijgebouw plan

| Beschrijving | Type | Actie |
|---|---|---|
| 6. Mastiek | Geen asbest | - |

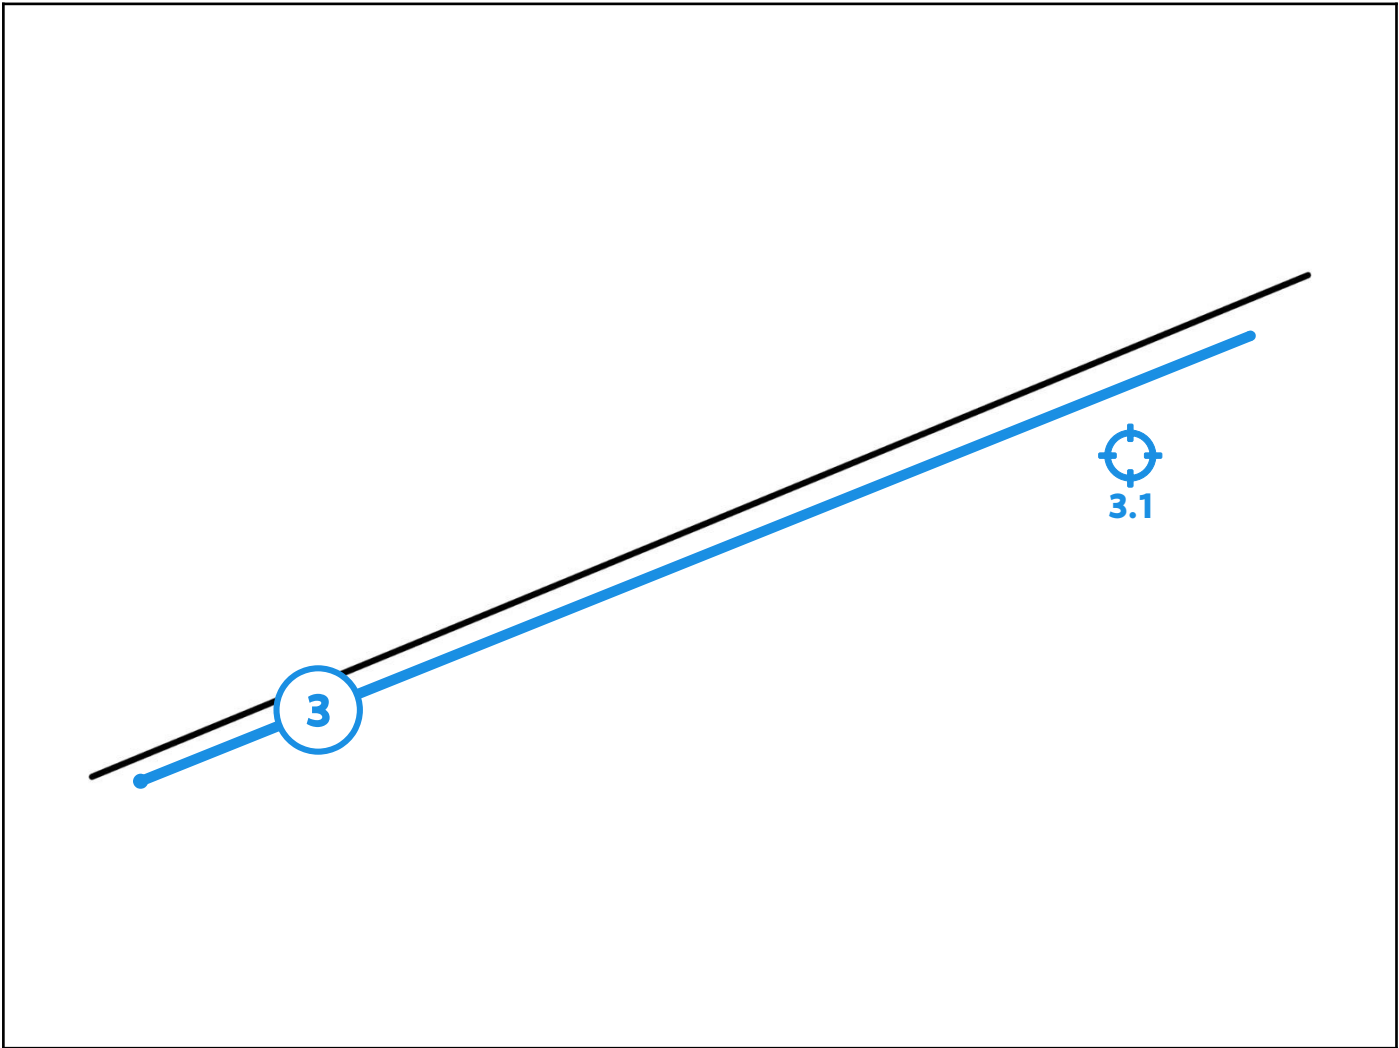
# Plan 3.1: Scheidingsmuur 1 plan

| Beschrijving | Type | Actie |
|---|---|---|
| 3. Crepi | Geen asbest | - |

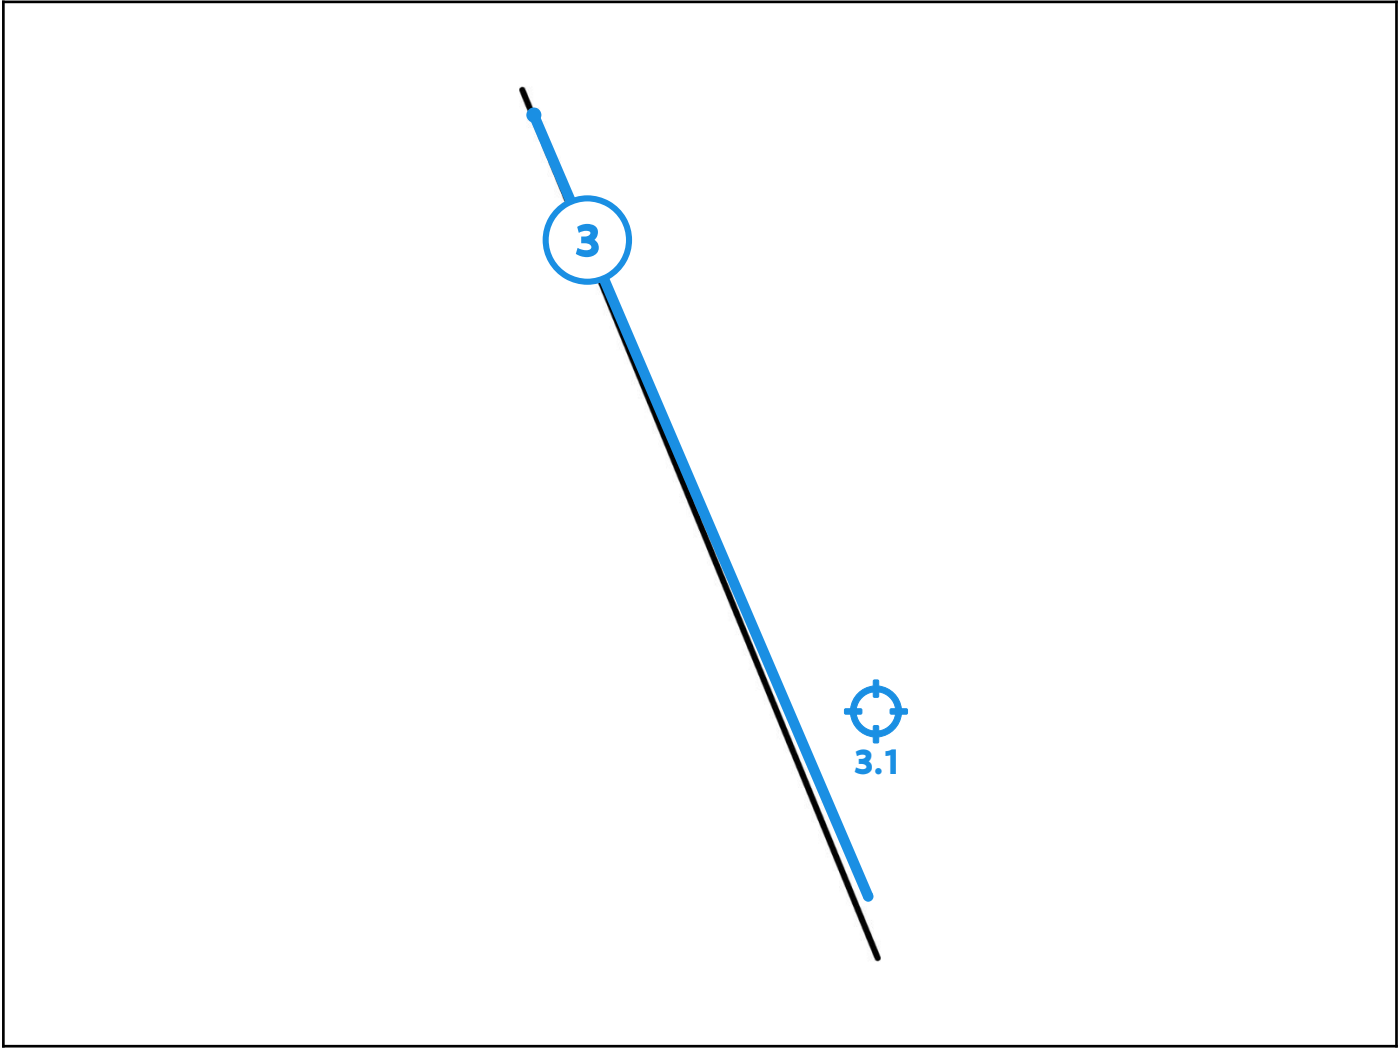
# Plan 4.1: Scheidingsmuur 2 plan

| Beschrijving | Type | Actie |
|---|---|---|
| 3. Crepi | Geen asbest | - |

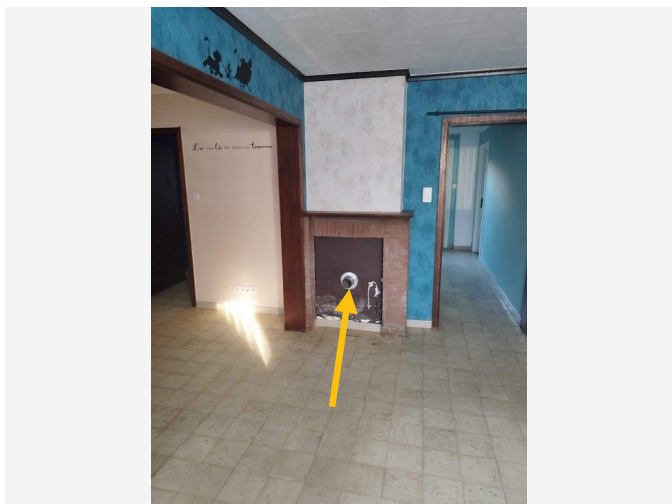
Situeringsfoto

**Reden:** Het te onderzoeken materiaal situeert zich hoger dan 3,50 m te rekenen vanaf een veilige ondergrond

**Uitleg van de asbestdeskundige:** Het rookgaskanaal is niet beoordeeld. Aan de binnenzijde is het niet inspecteerbaar. Aan de buitenzijde is het hoger dan 3,5 meter om de schoorsteen te inspecteren. Het is niet zichtbaar of er een asbestverdacht rookgaskanaal aanwezig is in de schoorsteen. Conform ons inspectieprotocol mogen wij een beperking inroepen voor hoogtes hoger dan 3,5 m.

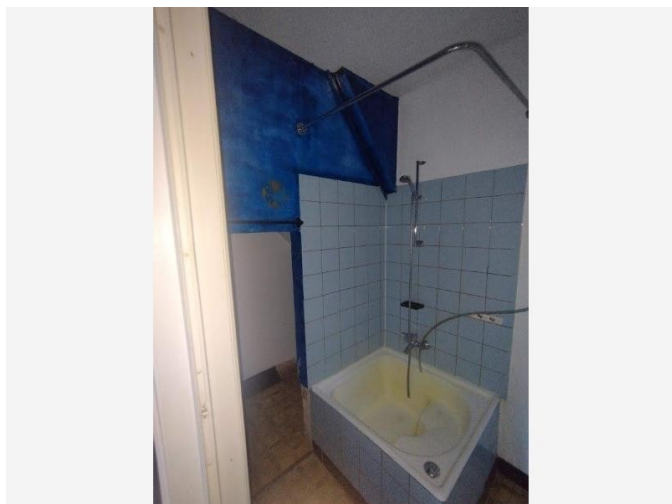
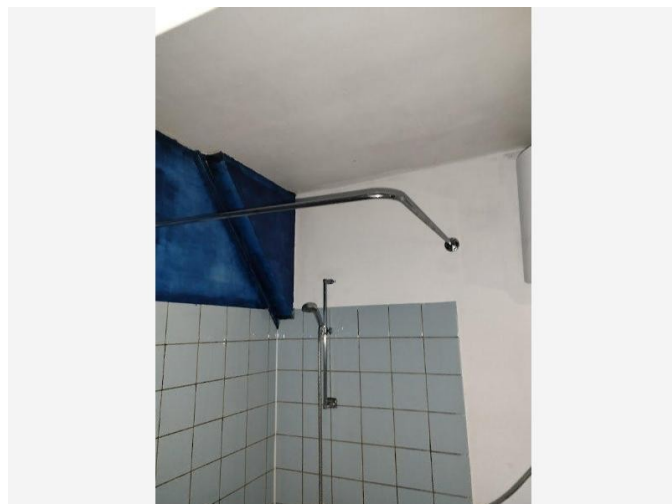
De tegellijm waarmee de faiencetegels bevestigd zijn kan mogelijk asbest bevatten. Bij renovatie of afbraak is het aangewezen om dit vooraf te onderzoeken via labo-analyse.

| Basis voor advies | Tegellijm achter de tegels kan asbesthoudend zijn, maar kon niet onderzocht worden in kader van niet-destructief onderzoek |

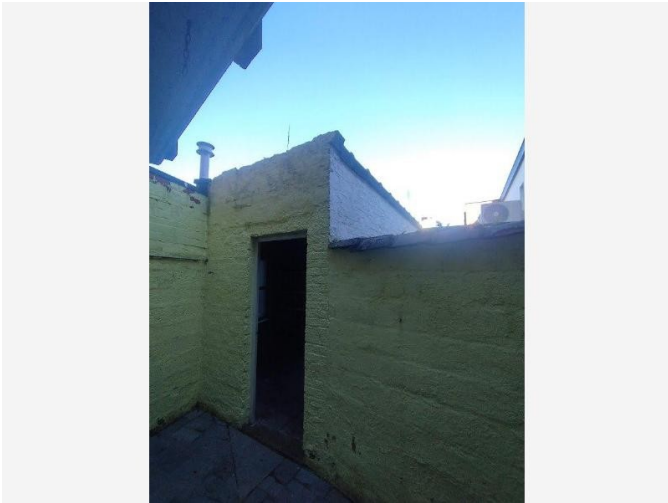
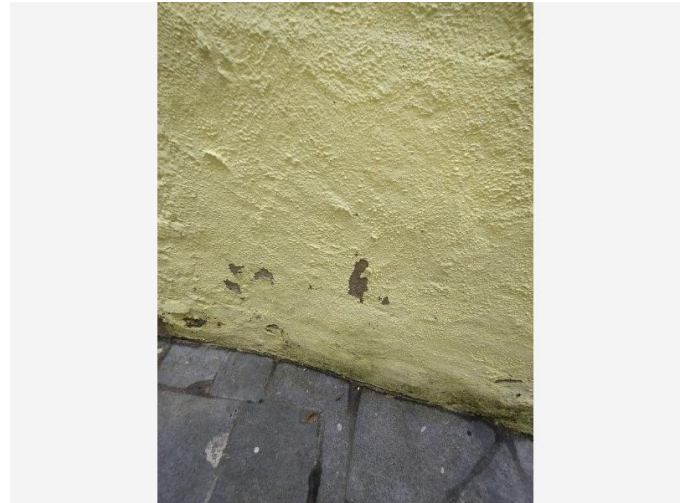
## Fiche 3: Crepi

Geen asbest

| Beschrijving | Crepi |
| Bindmiddel van materiaal | Cement |

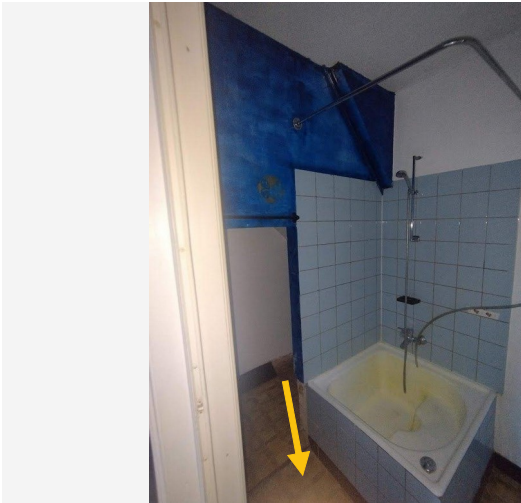
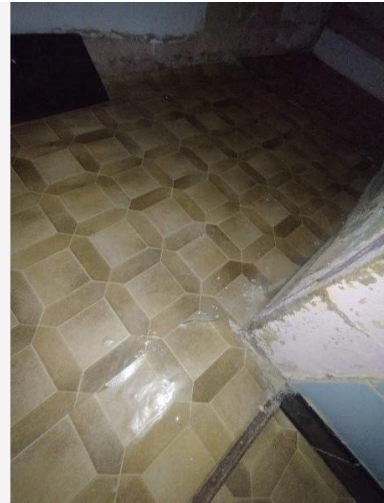
## Fiche 4: Vinylvloer badkamer

Geen asbest

| Beschrijving | Vinylvloer badkamer |
| Bindmiddel van materiaal | Karton - papier - viltachtig |

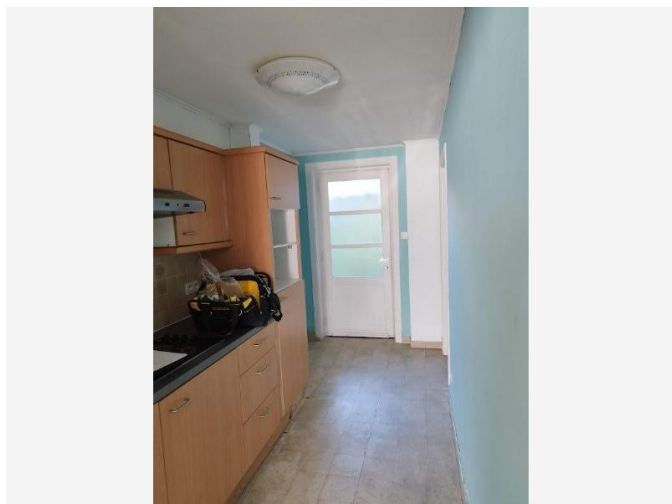
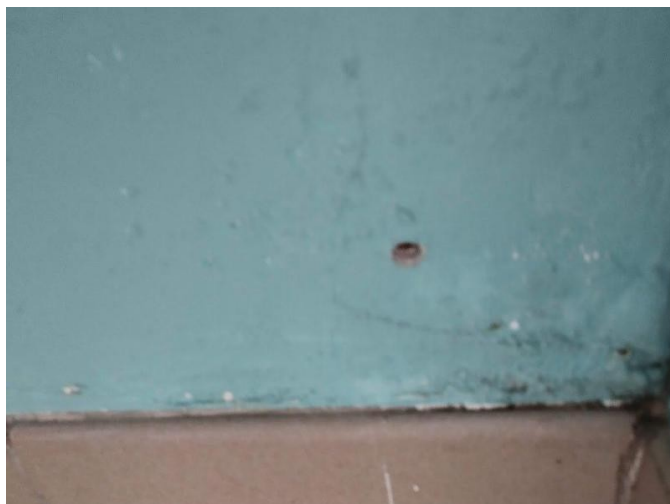
## Fiche 5: Pleisterwerk muren

Geen asbest

| Beschrijving | Pleisterwerk muren |
| Bindmiddel van materiaal | Gips - kalk |

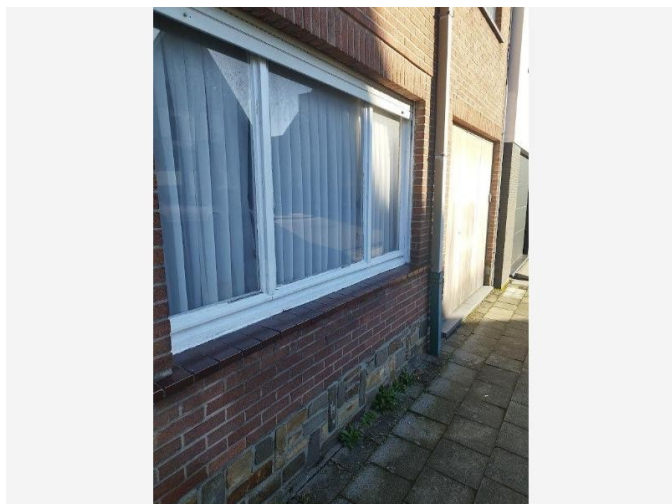
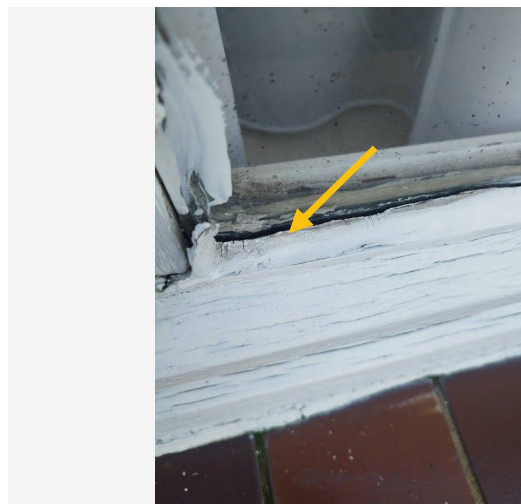
## Fiche 6: Mastiek

Geen asbest

| Beschrijving | Mastiek |
| Opmerking | Het gaat om de mastiek tussen het glas en het profiel van de houten ramen |

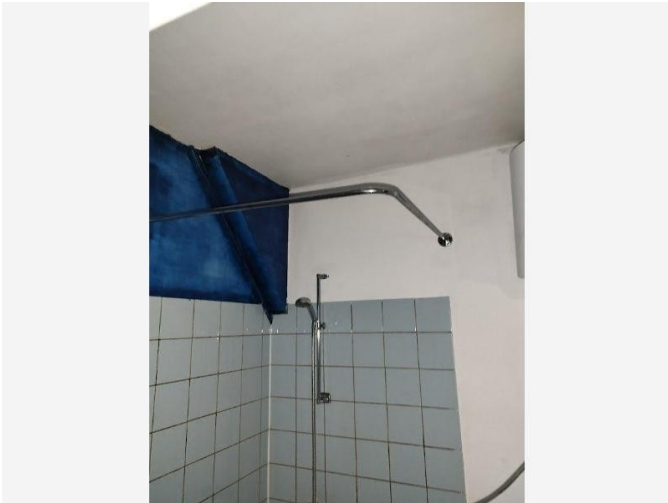
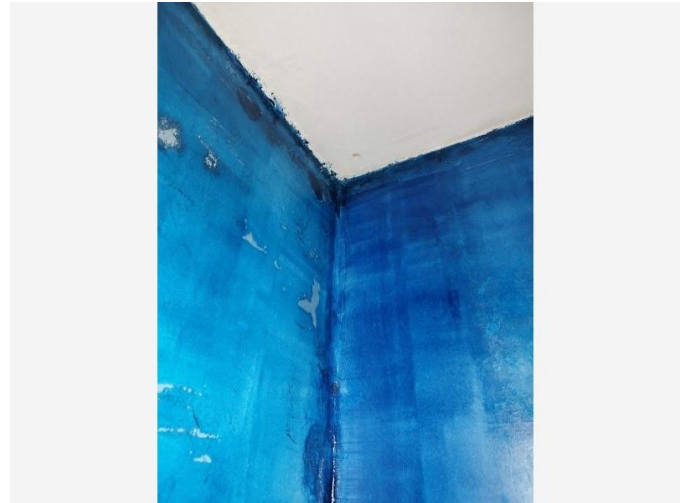
## Fiche 7: Pleisterwerk plafonds

Geen asbest

| Beschrijving | Pleisterwerk plafonds |
| Bindmiddel van materiaal | Gips - kalk |
