Asbestinventarisatetest

Langemunt 175, 9420 Erpe-Mere

Attestnummer : 20241128-000243.000

Uitgegeven op : 28.11.2024

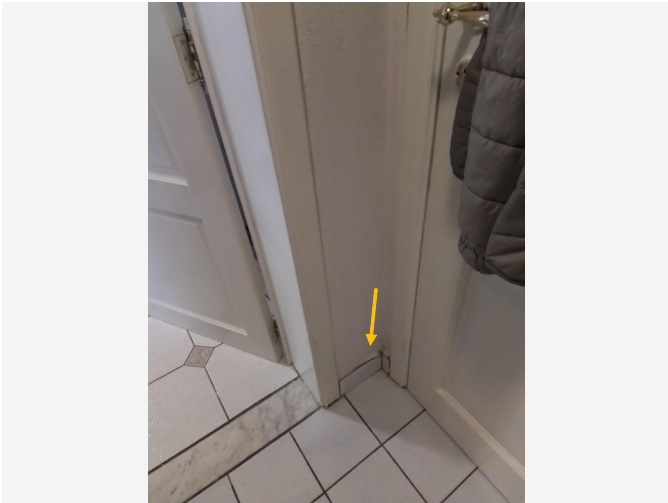
Geen asbest

#	Type	Referentie	Resultaat
2.1	Mengmonster	MM01	Geen asbest

Beschrijving	Pleisterwerk muren
Omgeving	Binnen
Primaire drager	Binnenwand
Bindmiddel van materiaal	Gips - kalk
Gebondenheid op basis van bindmiddel	Niet-hechtgebonden
Hoeveelheid (oppervlakte - dikte - aantal)	• 60,00 m ² - 1,00 cm - 1 stuk
Totaal volume	0,60 m ³
Identificatiemethode	Vaststelling met monsternamen
Destructieve handeling voor identificatie	Nee
