## Keuringsverslag van een elektrische laagspanning- en zeer lage spanningsinstallatie

### NIET CONFORM

#### Plaats van het onderzoek

Straatnaam Beekstraat  
Huisnummer 5  
Busnummer  
Postcode 9340  
Gemeente Lede  
Land België

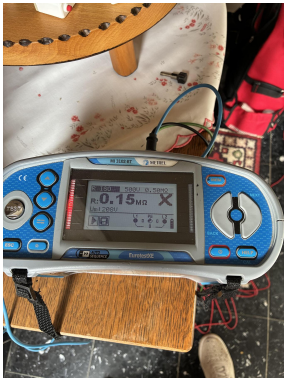
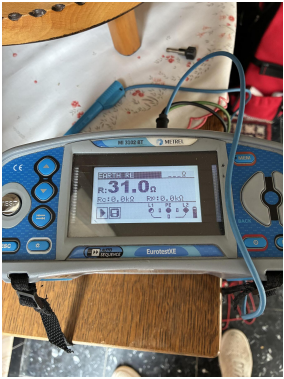
- I2.02 De waarde van de isolatieweerstand van één of meerdere stroombanen is kleiner dan 0,5M ohm. (Boek 1 Onderafdeling 6.4.5.1.) Kring 1. Zie foto, met rood omcirkeld
