## Keuringsverslag van een elektrische laagspanning- en zeer lage spanningsinstallatie

### NIET CONFORM

**Datum keuring:** 03/09/2026

Straatnaam Nerenbroekstraat  
Huisnummer 61  
Busnummer  
Postcode 9420  
Gemeente Erpe-Mere  
Land België

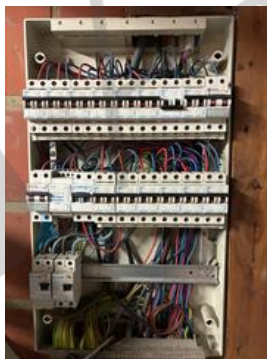
Afbeelding schakel- en verdeelbord:

| $\Delta$ (mA) | In (A) | In - andere (A) | I <sub>t</sub> | Type | Beveiligde kringen | Test | x 2,5 |
|---|---|---|---|---|---|---|---|
| Visueel nazicht (algemeen) | NOK | Directe aanraking | OK | | Indirecte aanraking | OK | |

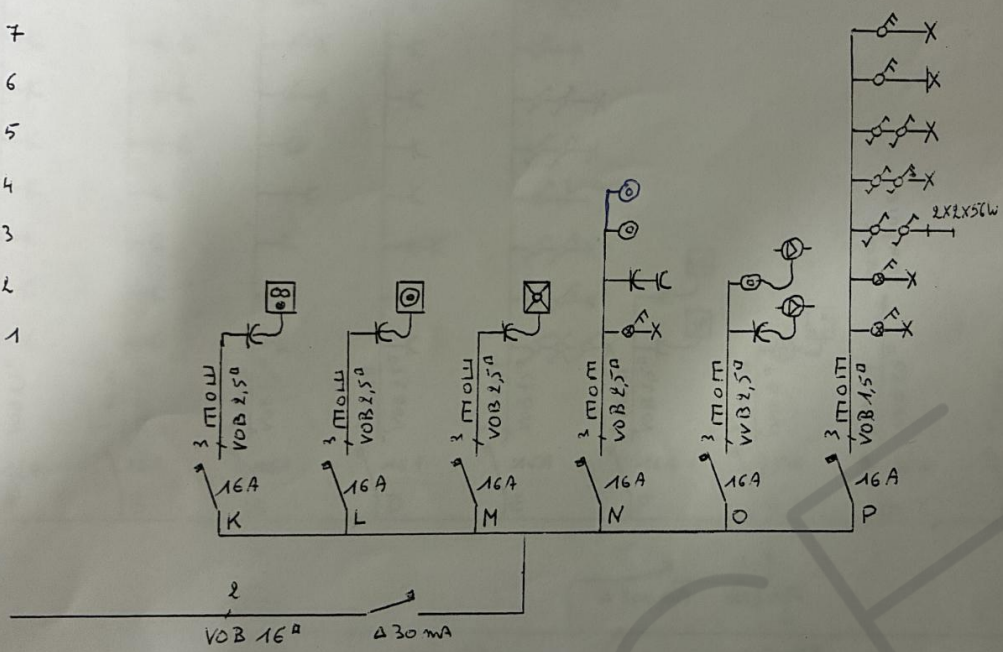
BENDRAADSSHEMA

- I1.02 Eëndraadschema van de installatie komt niet overeen met de werkelijkheid. (Boek 1 Afdeling 2.12 - 2.13 en 3.1.2 )
- I1.04 Situatieschema van de installatie komt niet overeen met de werkelijkheid. (Boek 1 Afdeling 2.12 - 2.13 en 3.1.2)
- I6.10 De I2t-waarde (minimum 22,5 kA2s bij een stroom van 3000 A) voor de differentieelstroombeschermingsinrichting(en) met een nominale stroom kleiner of gelijk aan 40 A is niet voorzien. (Boek 1, Onderafdeling 5.3.5.5)
- Kring Z ( Alarm) is niet mee opgenomen in het schema
- Alarmcentrale ontbreekt op het Situatieschema
