Asbestinventarisatetest

Steenland 25, 9340 Lede

Attestnummer : 20230626-000212.000

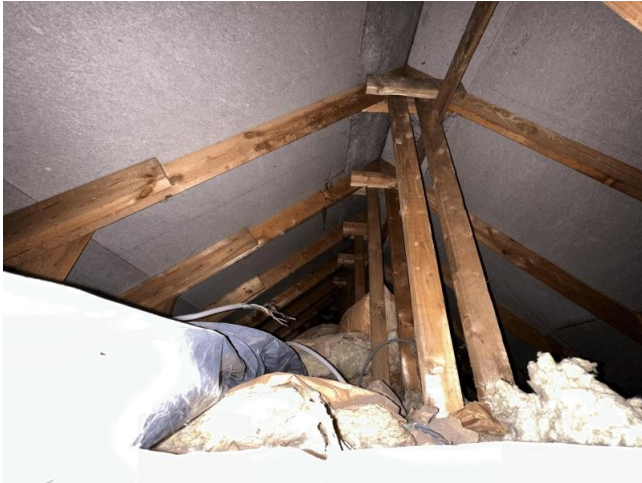
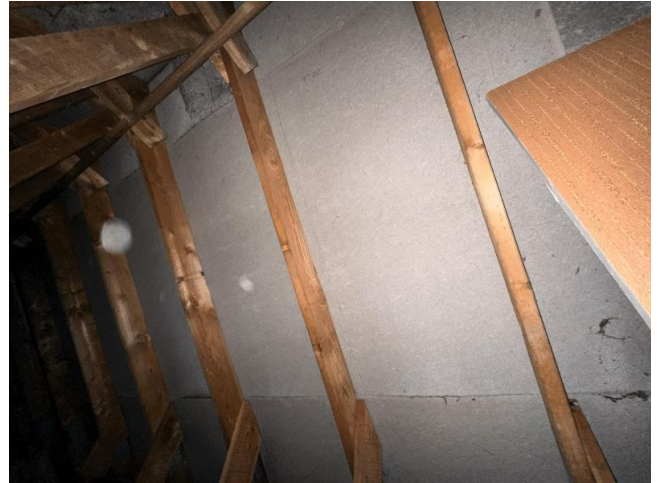
Overzichtsfoto

Detailfoto

Eindbeoordeling materiaalrisico	Laag materiaalrisico en/of verlaagde kans op vezelvrijgave
---------------------------------	--

Gebondenheid	Categorie 1: hechtgebonden in oorsprong
Asbestsoort (vezeltype)	Alleen chrysotiel
Asbestconcentratie	Laag (< 50%)
Afschermingsgraad van het gehele materiaal	Geheel of deels (ook) vrij aan de binnenlucht
Toestand van het materiaal	Licht beschadigd, licht verweerd. Intact materiaal type Pical – asbestboard of categorie III 'gebondenheid'

#	Type	Referentie	Resultaat
1.1	Puntmonster	2	Chrysotiel

Beschrijving	Onderdak
Omgeving	Binnen
Primaire drager	Schuin dak
Asbestmateriaal	Plaat, paneel, tablet - Type Menuiserite
Bindmiddel van asbestmateriaal	Cement

Gebondenheid op basis van bindmiddel	Hecht
Hoeveelheid (oppervlakte - dikte - aantal)	<ul style="list-style-type: none"> • 120,00 m² - 0,50 cm - 1 stuk
Totaal volume	0,60 m ³
Eenvoudig bereikbaar	<p>Nee</p> <ul style="list-style-type: none"> • Verwijdering tast de bouwkundige integriteit aan.
Bevestigingswijze	<ul style="list-style-type: none"> • Los (al dan niet bedekt) • Geklemd
Identificatiemethode	Vaststelling met monstername
Destructieve handeling voor identificatie	Ja

Het asbestmateriaal valt onder de mijlpaal van 2040.

Zorgvuldig beheren

- Zorg voor een veilig beheer en verwijder dit asbestmateriaal wanneer het bij werken eenvoudig bereikbaar wordt. Controleer de toestand jaarlijks op wijzigingen.
- Er is vandaag geen algemene verplichting om asbesthoudende toepassingen in uw gebouw of woning te verwijderen. Maar als het asbest in slechte staat is of als het ingesloten zit en bij renovatiewerken bloot komt te liggen, moet het verwijderd worden. Gezien de goede staat van het dak en onderdak, is er geen verplichting het onderdak te verwijderen, noch gevaar dat er asbestvezels zouden vrijkomen.

- Eenvoudige handelingen: mag via doe-het-zelf of door werknemer(s) met opleidingsattest eenvoudige handelingen
Indien de asbestleien in één geheel verwijderbaar zijn, zonder schade aan het asbesthoudend materiaal te veroorzaken waardoor de vezels kunnen vrijkomen, mag u als doe-het-zelver of eigenaar het asbesthoudende materiaal zelf verwijderen. Dit op voorwaarde dat de veiligheidsmaatregelen worden nageleefd.

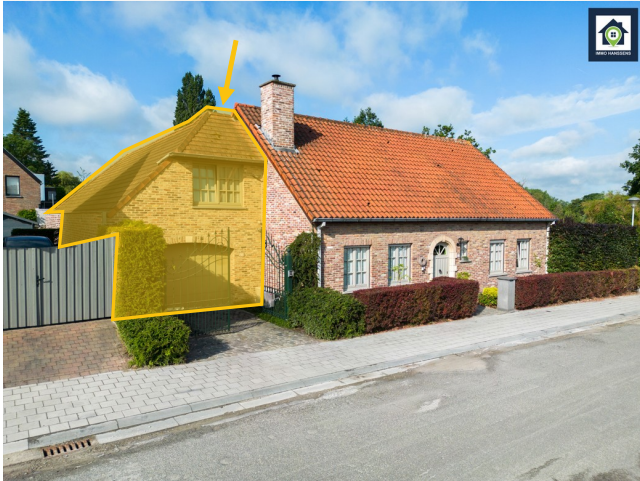
Situeringfoto

Uitgesloten van inspectie

Bouwjaar: 2007

Constructies gebouwd vanaf 2001 moeten niet onderzocht worden

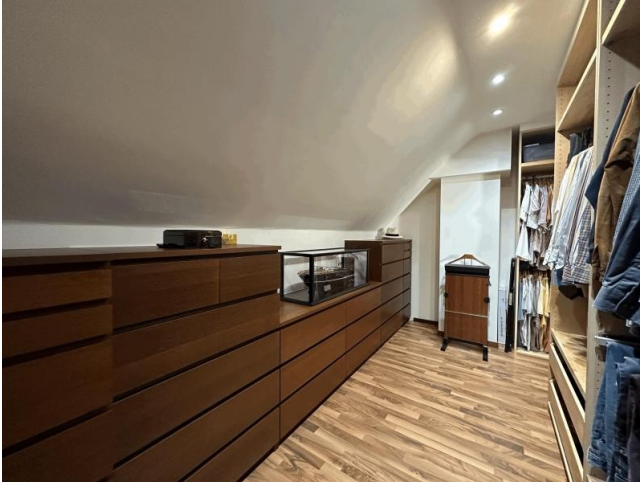
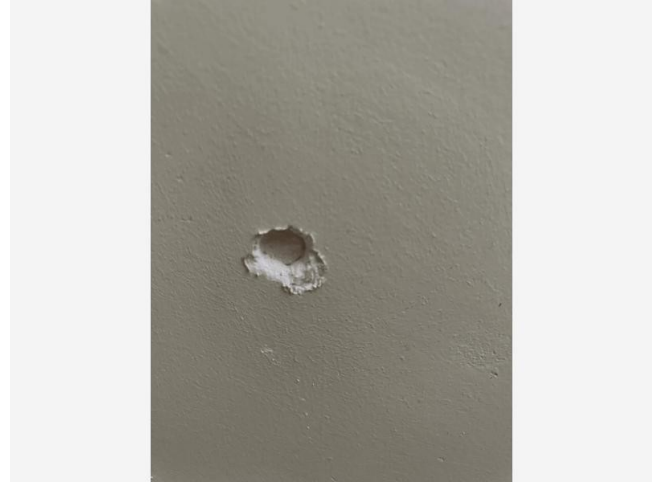
Fiche 3: Pleisterwerk

Overzichtsfoto

Detailfoto

Geen asbest

#	Type	Referentie	Resultaat
3.1	Mengmonster	1	Geen asbest

Beschrijving	Pleisterwerk
Omgeving	Binnen
Primaire drager	Binnenwand
Bindmiddel van materiaal	Gips - kalk

Gebondenheid op basis van bindmiddel	Niet-hechtgebonden
Hoeveelheid (oppervlakte - dikte - aantal)	• 360,00 m ² - 1,00 cm - 1 stuk
Totaal volume	3,60 m ³
Identificatiemethode	Vaststelling met monstername
Destructieve handeling voor identificatie	Ja
